Il crollo del versante nord della rupe di San Leo del 27 febbraio 2014: studio e monitoraggio a un anno di distanza

Claudio Corrado Lucente

Geologo | funzionario del Servizio Tecnico di Bacino Romagna - Rimini - Regione Emilia-Romagna

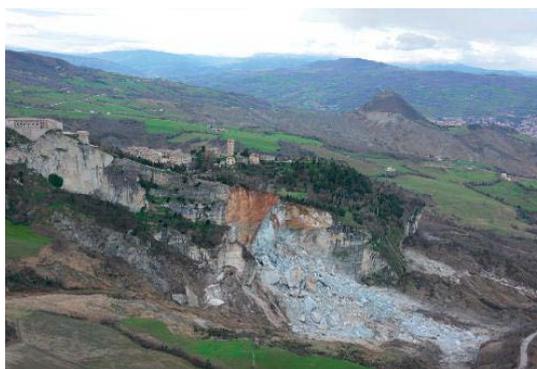
Il crollo della rupe di San Leo, del 27 febbraio 2014, è avvenuto per il collasso di un'ampia porzione dell'ammasso roccioso per un fronte largo 160 metri e alto circa 90 metri con un volume complessivo coinvolto di 330.000 mc (Fig. 5).

Fig. 5 - Foto panoramica da elicottero (vista da nord-est) che mostra la parete del crollo e l'accumulo detritico sottostante in tutto il suo sviluppo in corrispondenza del versante nord della rupe.

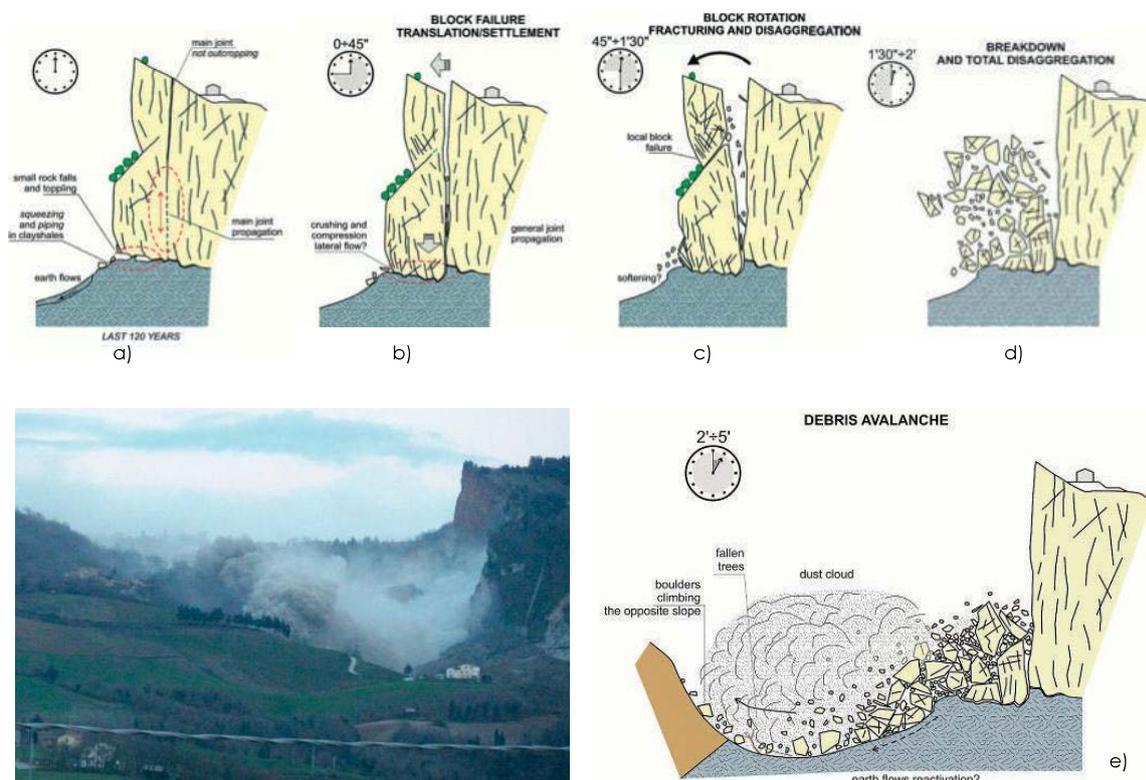
Durante il fenomeno testimonianze dirette riferiscono di un accenno al ribaltamento, lasciando presumere che la fratturazione si sia propagata dall'alto verso il basso, sino al contatto con le argille sottostanti, tale da coinvolgere l'intero spessore della placca rocciosa (Figg. 6a, b, c da Borgatti et al., 2015). La marcata colorazione rossastra della parete lasciata a giorno dal crollo è chiaro indice di ossidazione e quindi di manifesta circolazione idrica. Viceversa, le porzioni biancastre visibili in alcune parti del fronte (soprattutto nella parte basale) indicano la presenza di ponti di roccia che hanno ceduto al crollo; il boato che è stato udito dagli abitanti di San Leo la sera prima del crollo è probabilmente imputabile alla rottura/spaccatura delle porzioni di roccia sana (ponte di roccia). A seguito del collasso per ribaltamento (*toppling*) della massa rocciosa (Fig. 6d), il detrito che ne è derivato si è propagato sotto forma di un imponente

Fig. 6 - Ipotesi sulla dinamica del fenomeno franoso del 27 febbraio 2014: a) propagazione della frattura verso il basso; b) completa rottura e appoggio sulle argille rammollite del substrato; c) ribaltamento; d) crollo e disgregazione della massa rocciosa; e) propagazione del detrito (da Borgatti et al., 2015). Nella foto è immortalato il momento del crollo con il sollevamento di un'immensa nuvola di polvere e frammenti di roccia.

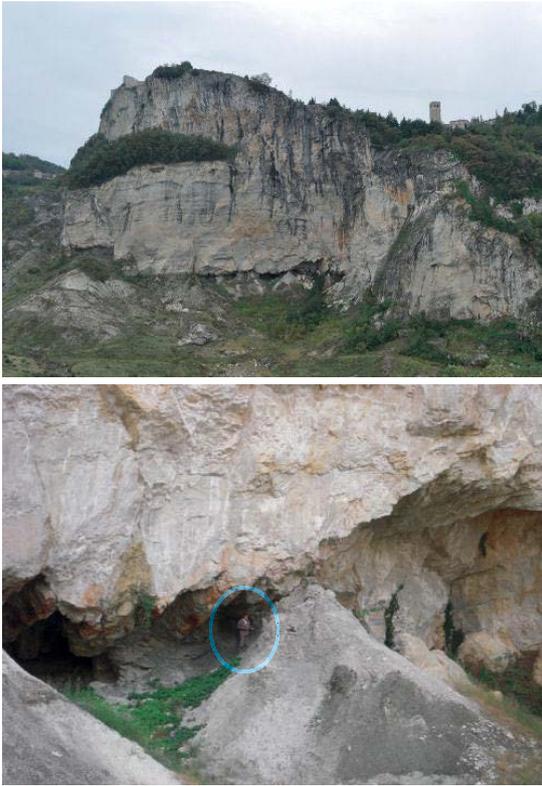
Fig. 7 - La parete nord della rupe di San Leo prima del crollo con alla base la marcata sotto-escavazione e fenomeni gravitativi (colate). La relativa foto di dettaglio fornisce un'idea delle dimensioni del fenomeno (come scala il Geol. M. Gabrielli).

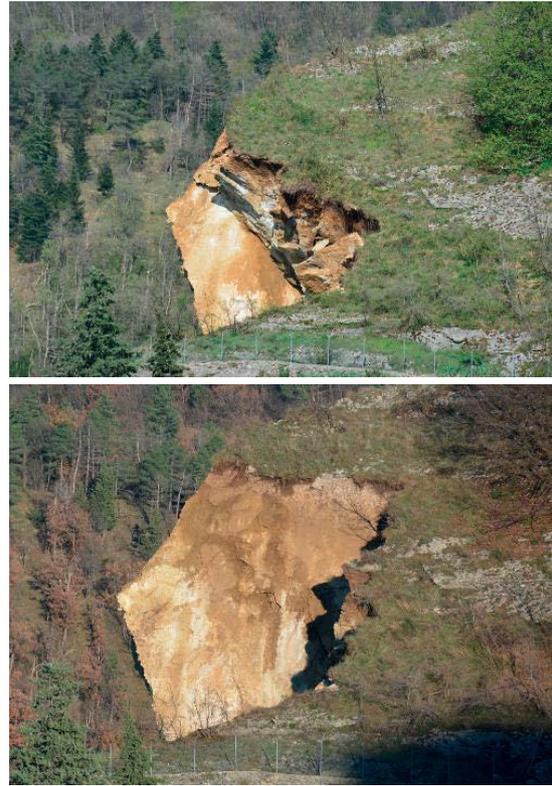
Fig. 8 - Il confronto delle due foto, prese all'incirca dallo stesso punto di osservazione, evidenzia il volume di roccia crollato nell'evento "dicembre 2014".

Dopo il crollo del 27 febbraio, non si sono registrati ulteriori movimenti in parete se si escludono, localmente, modesti crolli pellicolari della parte di roccia più alterata a breve distanza dall'episodio parossistico. Si è registrato un crollo modesto anche di recente in una fascia intensamente fratturata e alterata (Fig. 8).

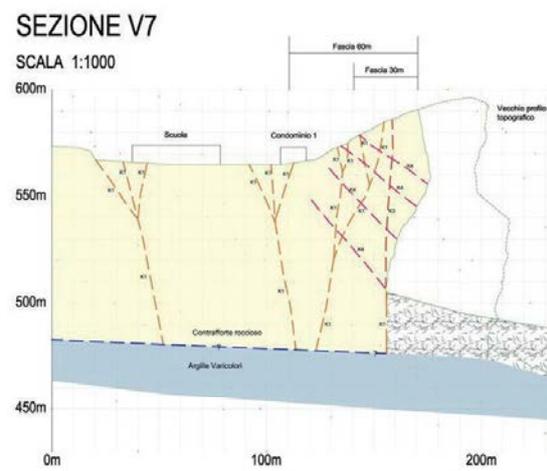
Fig. 10 - Esempio di sezione in cui si può apprezzare la differenza tra il profilo pre-crollo e quello post-crollo ottenuti attraverso l'utilizzo del laser scanner.

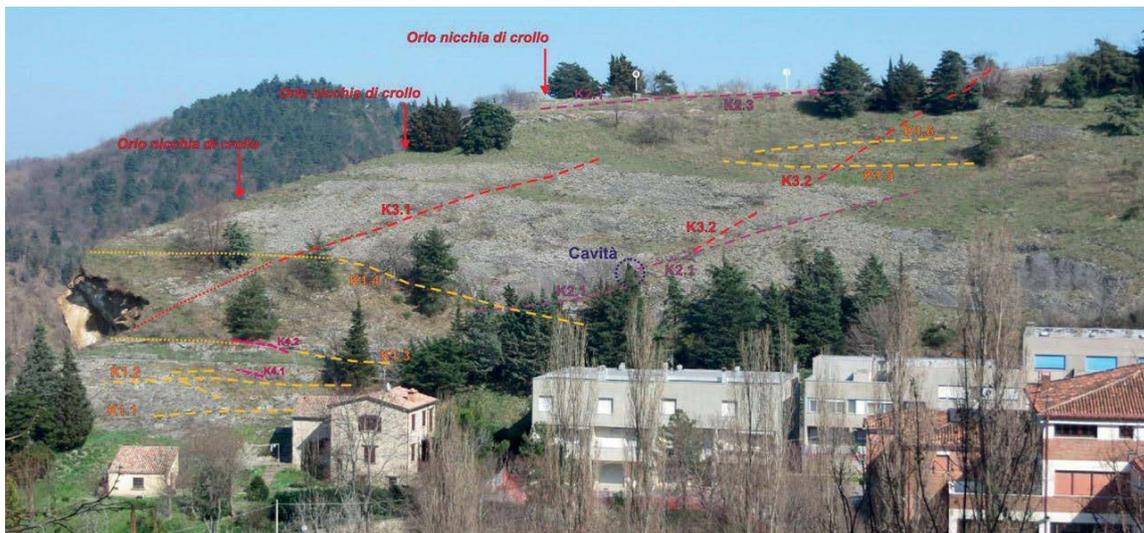
Il rilievo geomeccanico in sommità ha messo alla luce la presenza di quattro famiglie di discontinuità principali identificate con sigla convenzionale K1, K2, K3 e K4 con l'aggiunta della stratificazione denominata Ks (sono state identificate altre due famiglie minori K0 e K5) (Figg. 12, 13, 14).

Fig. 12 - Traccia delle principali fratture sulla sommità della rupe (famiglie K1, K2, K3 e K4).

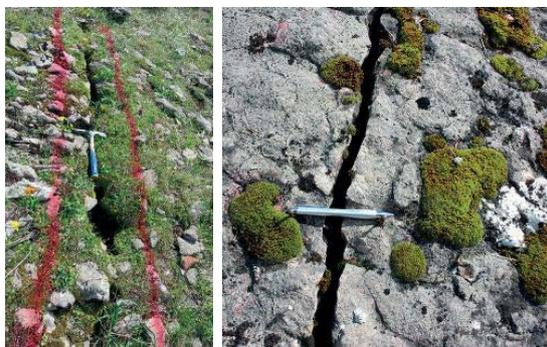
Fig. 13 - Alcune immagini della frattura K3.2. La frattura lungo cui è avvenuto il distacco appartiene alla stessa famiglia di fratture.

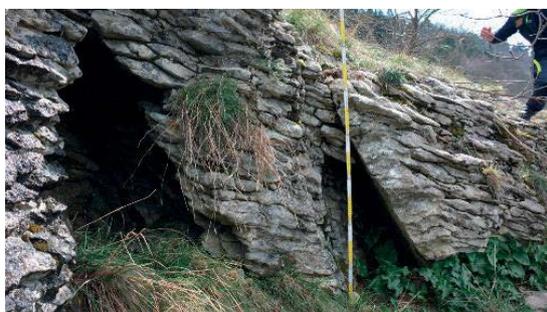
Fig. 14 - Vistose cavità lungo l'allineamento di fratture appartenenti alla famiglia K2 laddove c'è l'intersezione con la famiglia K1 (confronta con Fig. 12).

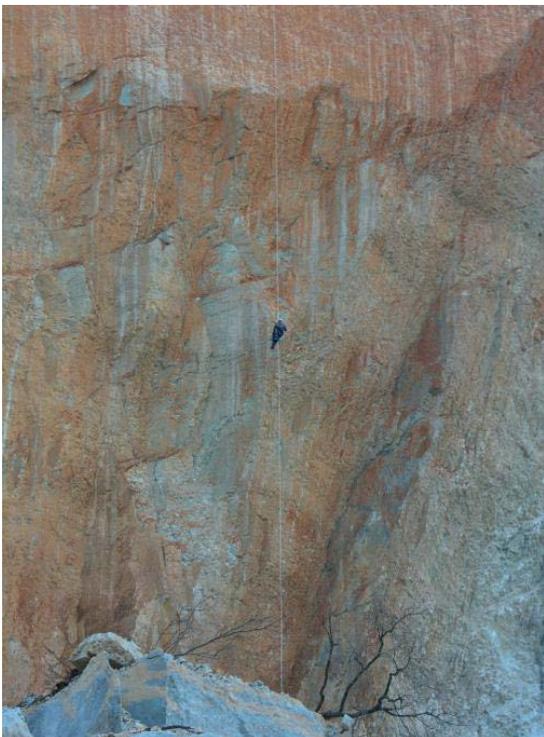
Fig. 16 - Calata del geologo rocciatore lungo la parete del crollo. Si noti la colorazione rossastra della superficie per via dell'ossidazione a seguito delle infiltrazioni d'acqua prima del crollo.

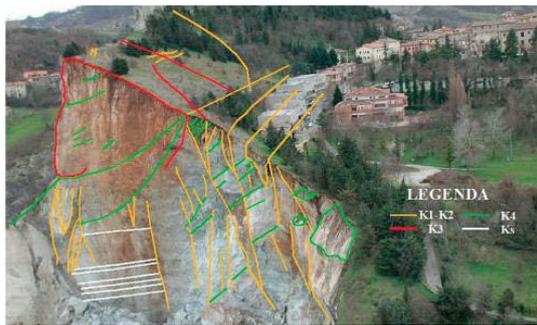
Fig. 17 - Principali fratture rilevate lungo la parete del crollo (parete nord).

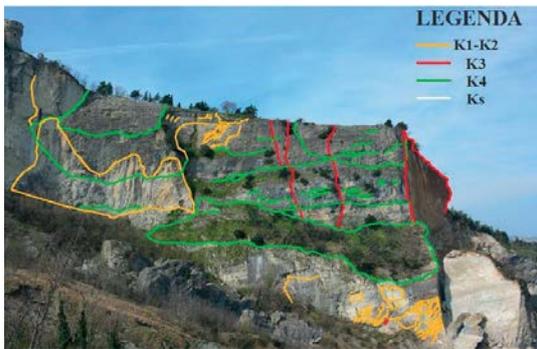
Fig. 18 - Principali fratture rilevate lungo la parete est.

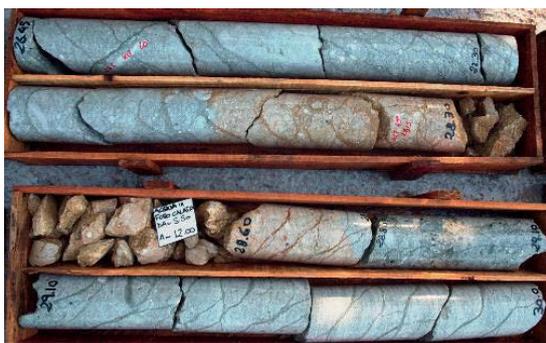
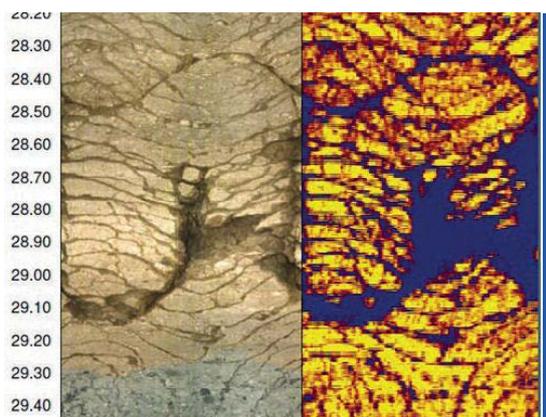
Fig. 20 - La carota e l'ispezione in foro (video e acustica) hanno evidenziato la presenza di importanti fratture presenti in profondità, non visibili in superficie.

Nel corso della perforazione sono state intercettate una serie di fratture alcune delle quali piuttosto significative riferibili alla famiglia K4 (facilmente riconoscibili per assetto contrario alla stratificazione): si tratta di fratture aperte anche se con lembi scabri e incastrati, generalmente sono accompagnate da una fascia di ossidazione (Fig. 20). Alla profondità di 84,80 m è stata individuata una faglia (frattura con evidenze di movimento reciproco fra i lembi), facilmente riconoscibile per le strutture presenti sulla superficie dei due lembi: il lembo superiore presenta ciottoli levigati mentre il lembo inferiore risulta striato (Fig. 21). Dall'orientamento della frattura sembra che tale faglia si sia sviluppata lungo una preesistente superficie di strato. Dalla carota non è possibile determinare la vergenza dello spostamento né tantomeno stabilire se trattasi di una faglia diretta o inversa. Il confronto tra la sezione geomeccanica ottenuta utilizzando i dati del rilievo di terreno e l'aggiornamento eseguito dopo le risultanze della prova in situ (Fig. 22) testimonia l'importanza del sondaggio profondo nella determinazione dello stato fessurativo dell'ammasso roccioso. Molte delle fratture presenti sono probabilmente mascherate in superficie a causa della vegetazione e dei manufatti antropici (es. strada).

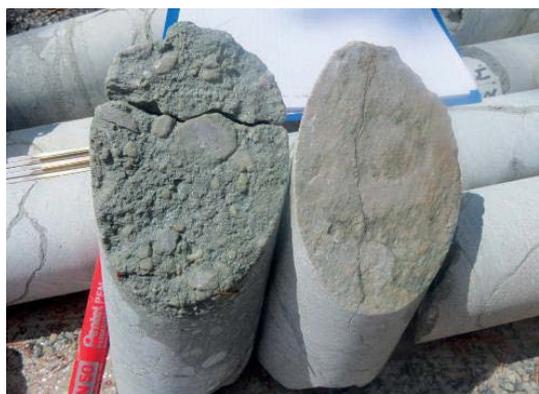
Fig. 21 - L'immagine mostra i due lembi della faglia con tipiche levigature e striature.

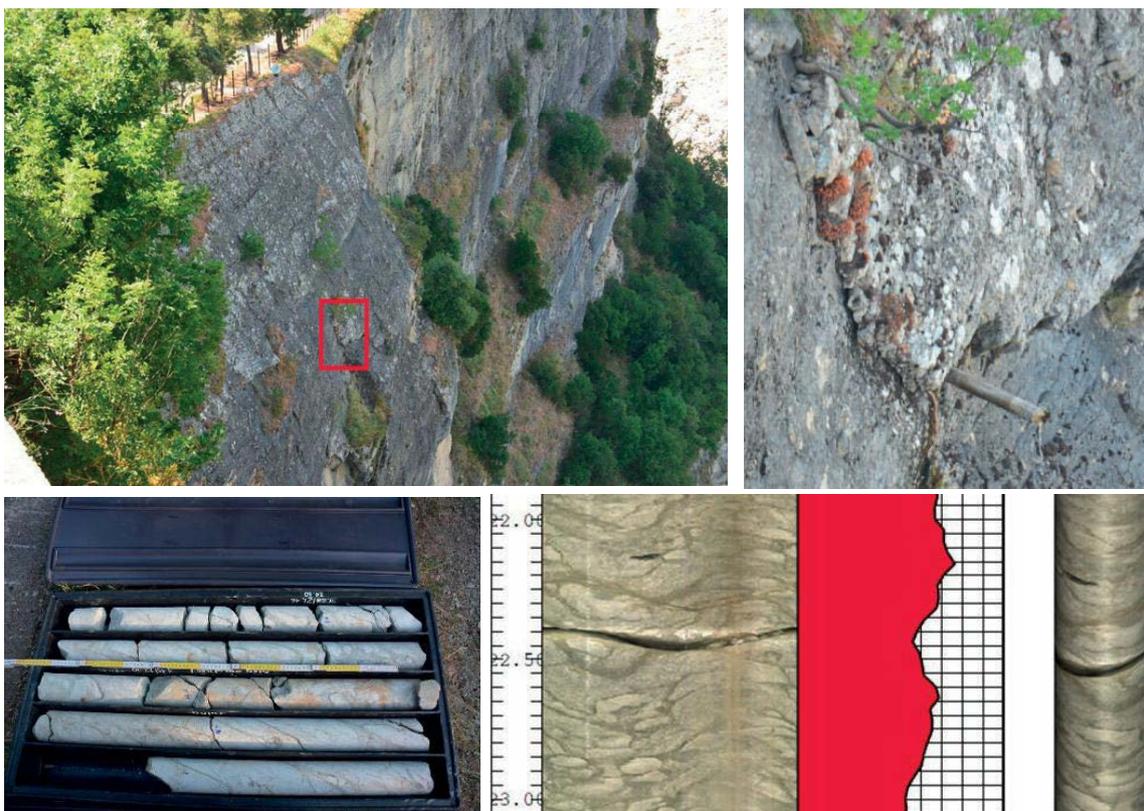
Fig. 29 - Sondaggio sub-orizzontale B01 eseguito in corrispondenza del tornante della strada di accesso alla fortezza. La perforazione è stata spinta fino alla venuta a giorno in parete della testa del carotiere. Il carotaggio ha messo in luce la presenza di importanti fratture visibili in carota e nell'elaborato della video-ispezione.

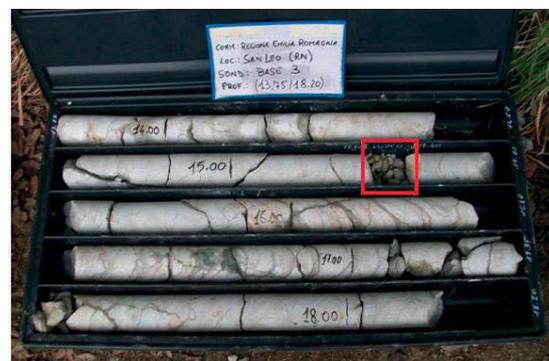
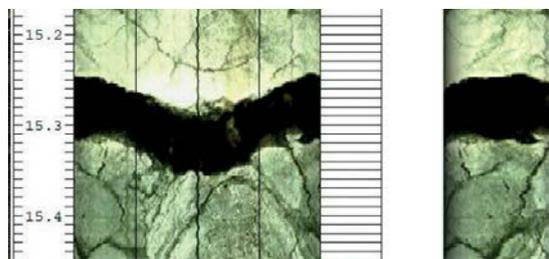
Fig. 34 - Un esempio di frattura significativa individuata nel corso dei carotaggi eseguiti per la posa degli estensimetri multibase in foro. In questo caso si tratta di una frattura aperta di circa 7,5 cm, ben riconoscibile anche in carota.

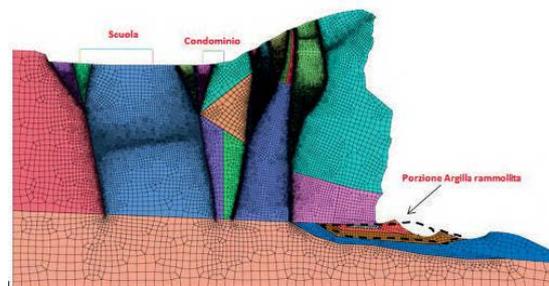
Fig. 35 - Verifiche di stabilità globale sulla parete di crollo. Il modello DEM evidenzia l'importanza della sotto-escavazione delle argille del substrato quale causa di predisposizione al dissesto (la sezione geomeccanica di riferimento è mostrata in Fig. 10).

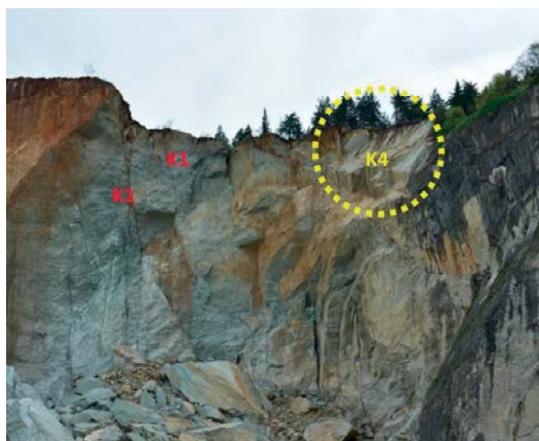
Fig. 36 - Fascia di parete rocciosa intensamente fratturata con intersezione dei due sistemi di frattura K1 e K4.
