La Lama di Corniglio (Appennino parmense), riattivata negli anni 1994-1999^(*)

Gianfranco LARINI⁽¹⁾, Claudio MALAGUTI⁽¹⁾
Maurizio PELLEGRINI⁽²⁾, Claudio TELLINI⁽³⁾

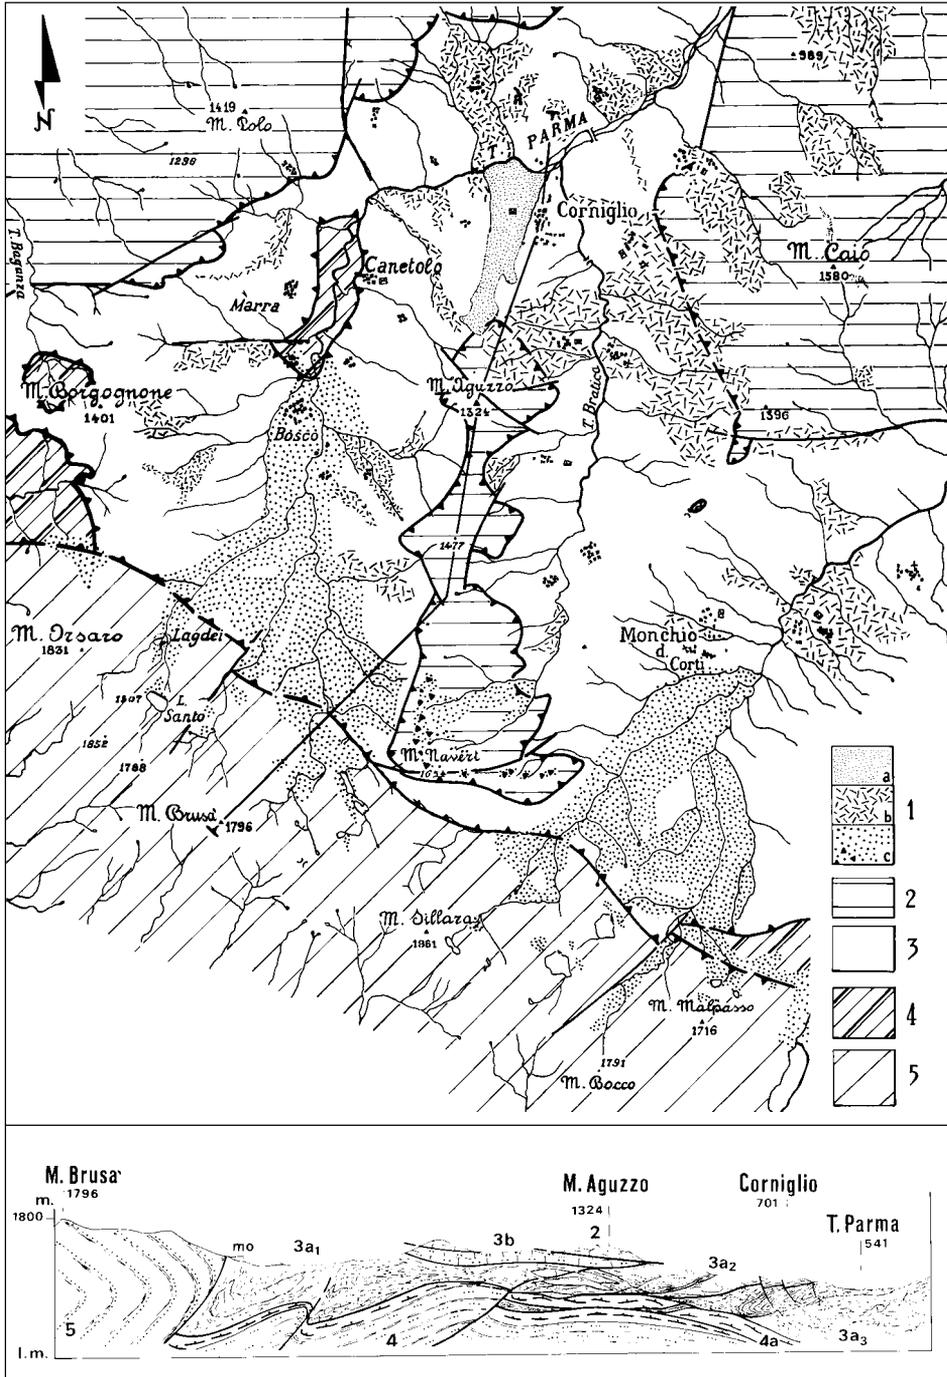
Figure 5. Geological map and schematic sections of the upper Parma valley with the main Quaternary deposits. LEGEND: 1) Slope deposits: 1a) La Lama di Corniglio landslide; 1b) other ancient and recent landslide bodies; 1c) Upper Pleistocene glacial deposits (triangles show Mt. Navert deposits preceding the Val Parma phase); 2) Mt. Caio Ligurian Unit; 3) Canetolo Subligurian Unit: Bratica Subunit (3a₁ – Argille e calcari; 3a₂ – Arenarie di Ponte Bratica; 3a₃ – Mélange di Lago) and Groppo Sovrano Subunit 3b; 4) Cervarola Unit (= Pracchiola) with tectonic element Marra 4a, sometimes detached; 5) Falda Toscana Unit (Macigno).

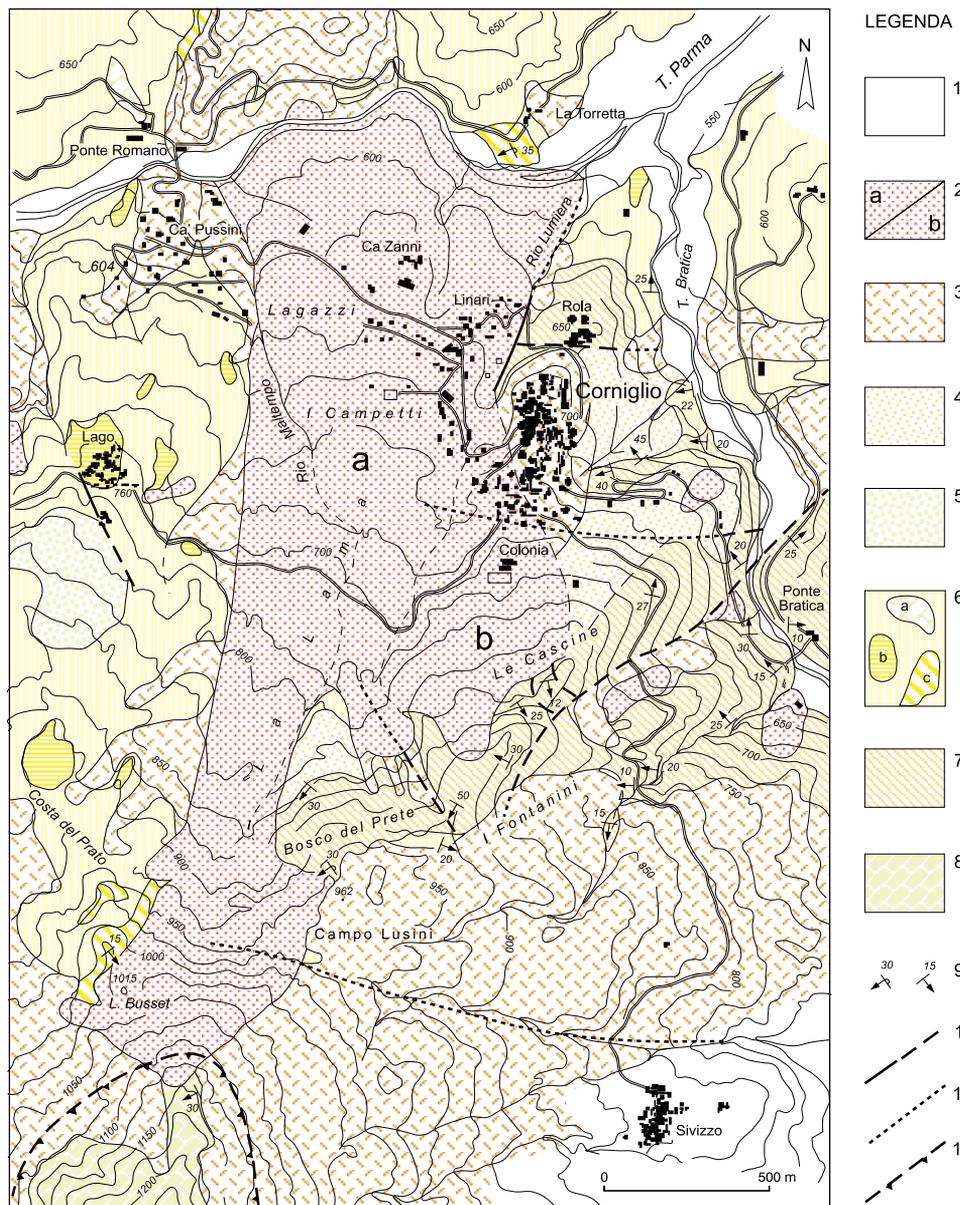
Figura 6. Carta geologica dell'area della frana di Corniglio. **LEGENDA:** 1) alluvioni attuali e recenti; 2) frane attive, comprendenti *La*

Il *fianco orientale* della frana è rappresentato prevalentemente dalle Arenarie di Ponte Bratica, che formano la dorsale degradante verso il solco vallivo del T. Bratica, affluente di destra del T. Parma (figg. 2 e 6); queste arenarie appoggiano sul *Mélange* di Lago, che affiora a nord di Rola e in sponda sinistra del T. Parma, di fronte alla frana. Si presume che il limite orientale della frana, ad andamento rettilineo, coincida con una faglia per effetto della quale le Arenarie di Ponte Bratica, ribassate, vengono a contatto per giustapposizione con le argilliti caotiche del *Mélange* di Lago, formanti forse il *substrato* prevalente *del corpo di frana*⁽⁹⁾.

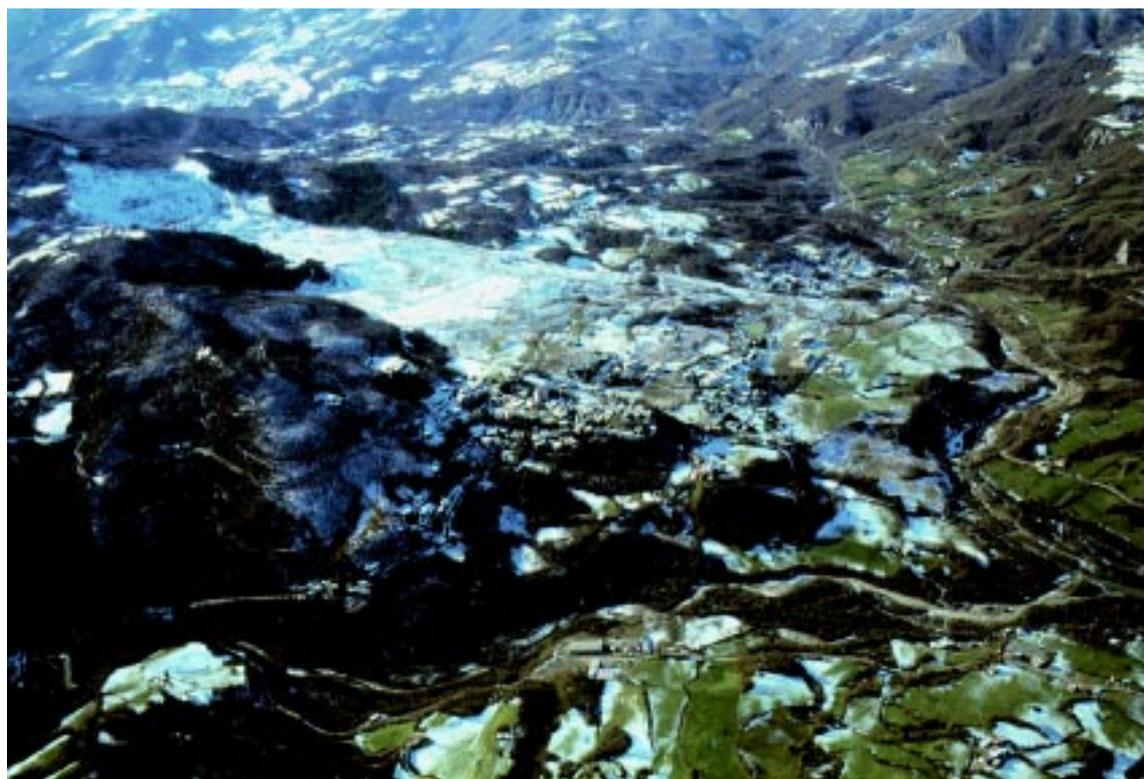
Figura 7. Veduta panoramica della frana di Corniglio (27.11.1996). Si possono notare le grandi dimensioni dell'area dissestata e le trincee nel crinale retrostante il paese.

Figure 7. General view of the Corniglio landslide (27 November 1996). Notice the large dimensions of the area disarranged and the trenches on the ridge at the back of the village.

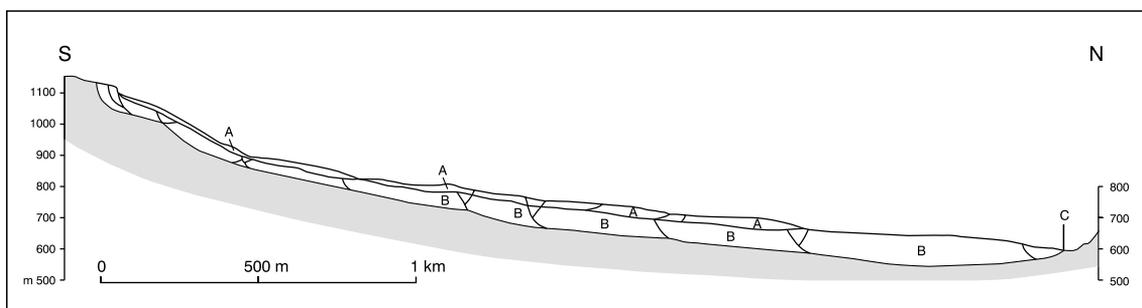
Figura 10. Sezione longitudinale del corpo di frana, ricostruita sulla base delle indagini geognostiche effettuate (sismica a rifrazione e sondaggi meccanici, registrazioni inclinometriche).

Figure 10. Longitudinal section of the landslide body, reconstructed on the basis of prospecting investigations (refraction seismic exploration, mechanical borings and inclinometer measurements).

Fra le modificazioni più caratteristiche, si può sottolineare la creazione e la successiva scomparsa dei laghi di frana, a valle della zona di svuotamento. Almeno i più profondi ed estesi, tendono a formarsi sempre nella stessa posizione: anche una fotografia, riportata da ALMAGIÀ (1907, pag. 98) sembra confermare questa situazione. La loro formazione potrebbe essere connessa a «trincee» di distensione, delimitate da superfici di taglio, che si raccordano con il piano basale di scivolamento, secondo il modello proposto in fig. 10.

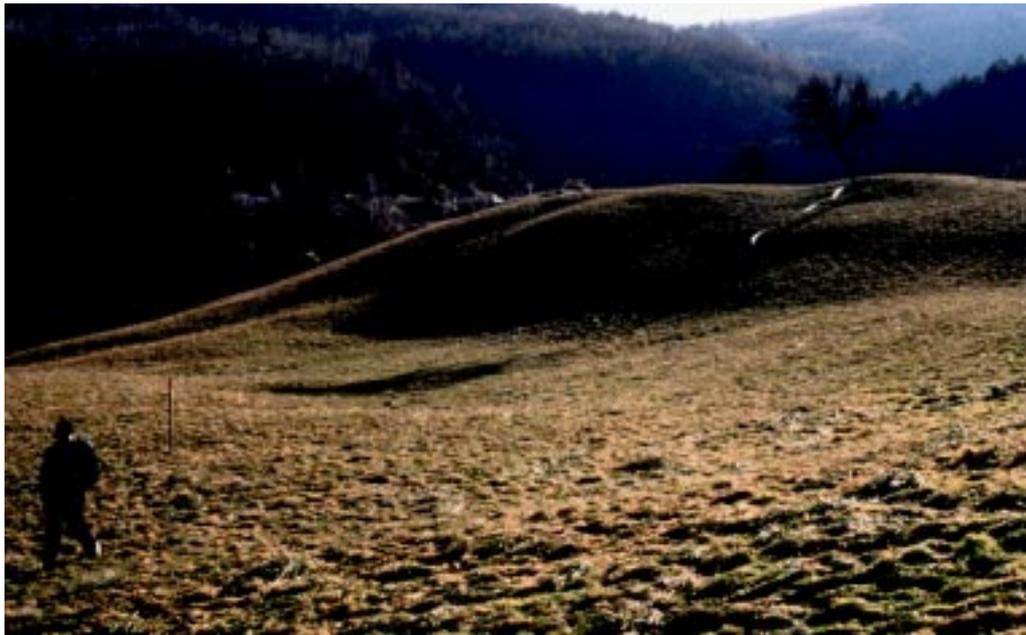
Figura 9. Deformazioni nel corpo di frana osservabili nel mese di gennaio 1995, circa un anno prima della riattivazione totale del corpo di frana.

Figure 9. Displacements of the landslide body observable in January 1995, about one year before the total landslide reactivation.

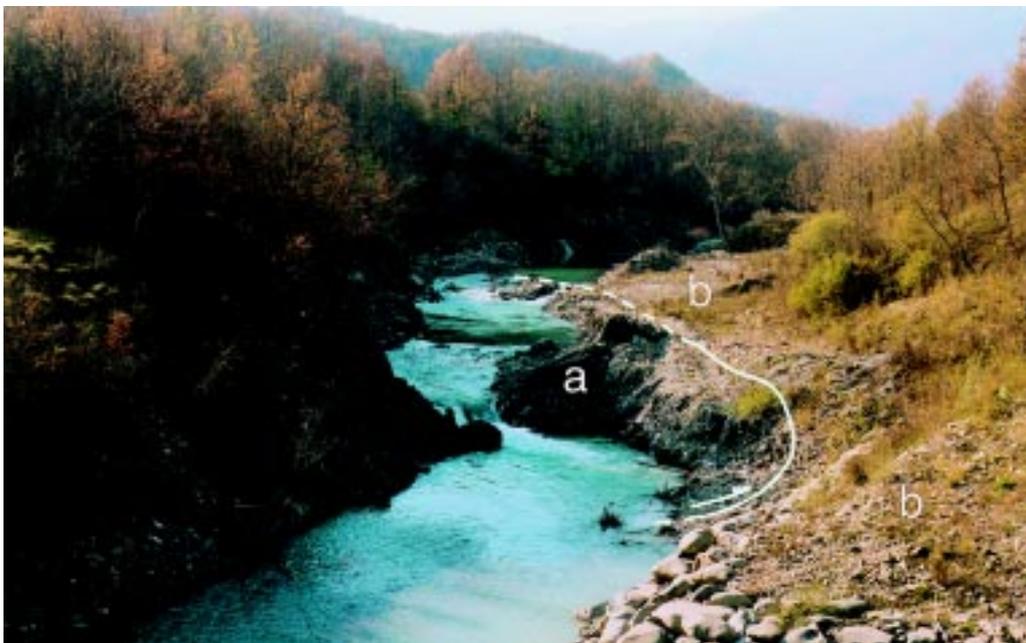
Figura 11. Alveo del T. Parma (Novembre 1996), con emersione dell'unghia di frana (a), determinante una progressiva diminuzione della sezione di deflusso ed il sollevamento delle alluvioni fluviali (ghiaie: b).

Figure 11. T. Parma riverbed (on November 1996), showing the advancement of the landslide toe (a) which has caused progressive narrowing of the river flow section and the uplift of alluvial deposits (b: gravel).

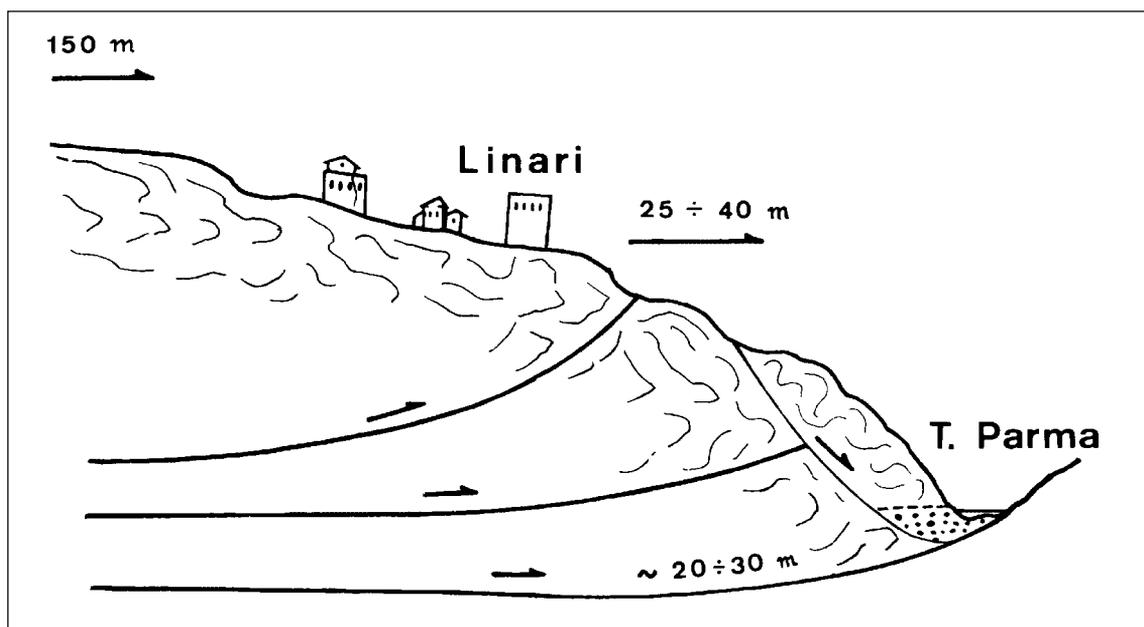
Figura 12. Schizzo sintetizzante i meccanismi di movimento e gli spostamenti del corpo della *Lama* di Corniglio, nel periodo 20 novembre 1994-17 febbraio 1999. Gli spostamenti in superficie risultano dalla somma degli spostamenti dei piani di scivolamenti profondi (da 20 a 120 m) e di quelli derivati dalle colate superficiali, interessanti spessori fino a 30 m. I 150 m di spostamento superficiali sono stati misurati nella parte centrale del corpo di frana; a Linari sono risultati compresi tra 25 e 40 m.

Figure 12. Sketch showing the displacement mechanisms affecting *La Lama* di Corniglio landslide in the 20 November 1994 to 17 February 1999 period. The displacements measured at surface result from the sum of displacements along deep slip surfaces (20 to 130 m) and those deriving from superficial earth flows affecting thicknesses up to 30 m. In the central part of the landslide body a superficial displacement of 150 m was measured, whereas in Linari displacement measurements range between 25 and 40 m.

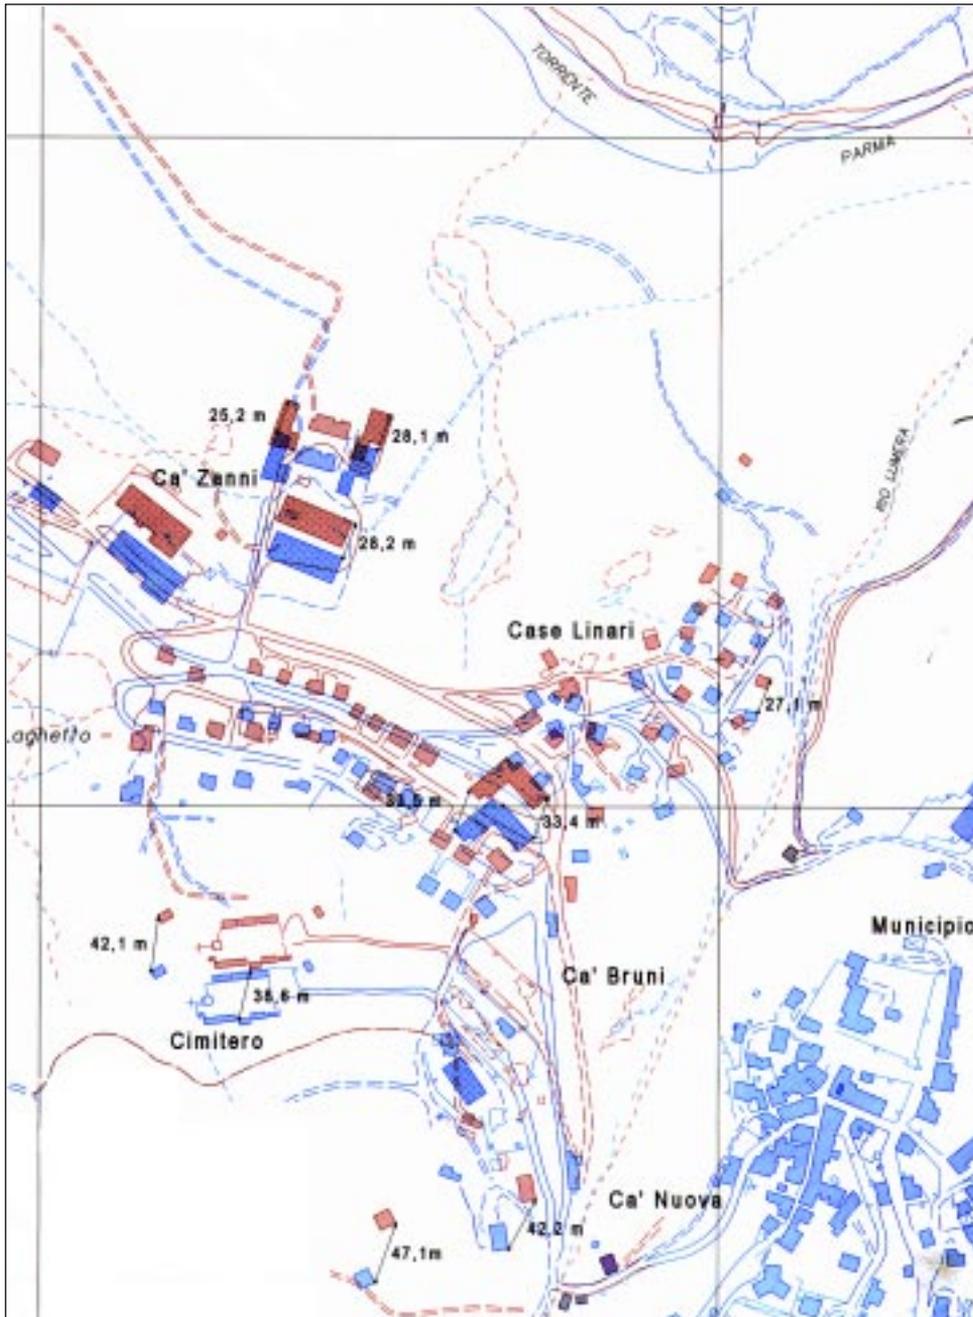
Figura 13. Confronto tra i rilievi topografici ricavati dalla ripresa del dicembre 1994 e quelli del novembre 1999, i valori degli spostamenti sono espressi in metri, mentre i vettori indicano la direzione risultante del movimento. La mappa è stata ricavata da elaborazioni numeriche delle immagini, controllate da misure topografiche dirette (FERRETTI, 2000).

Figure 13. Comparison between topographic aerial surveys of December 1994 and November 1999: displacement values are expressed in meters, whereas vectors show the resulting movement direction. Figure taken from digital imagery elaboration, checked against direct topographic measurements (after FERRETTI, 2000).

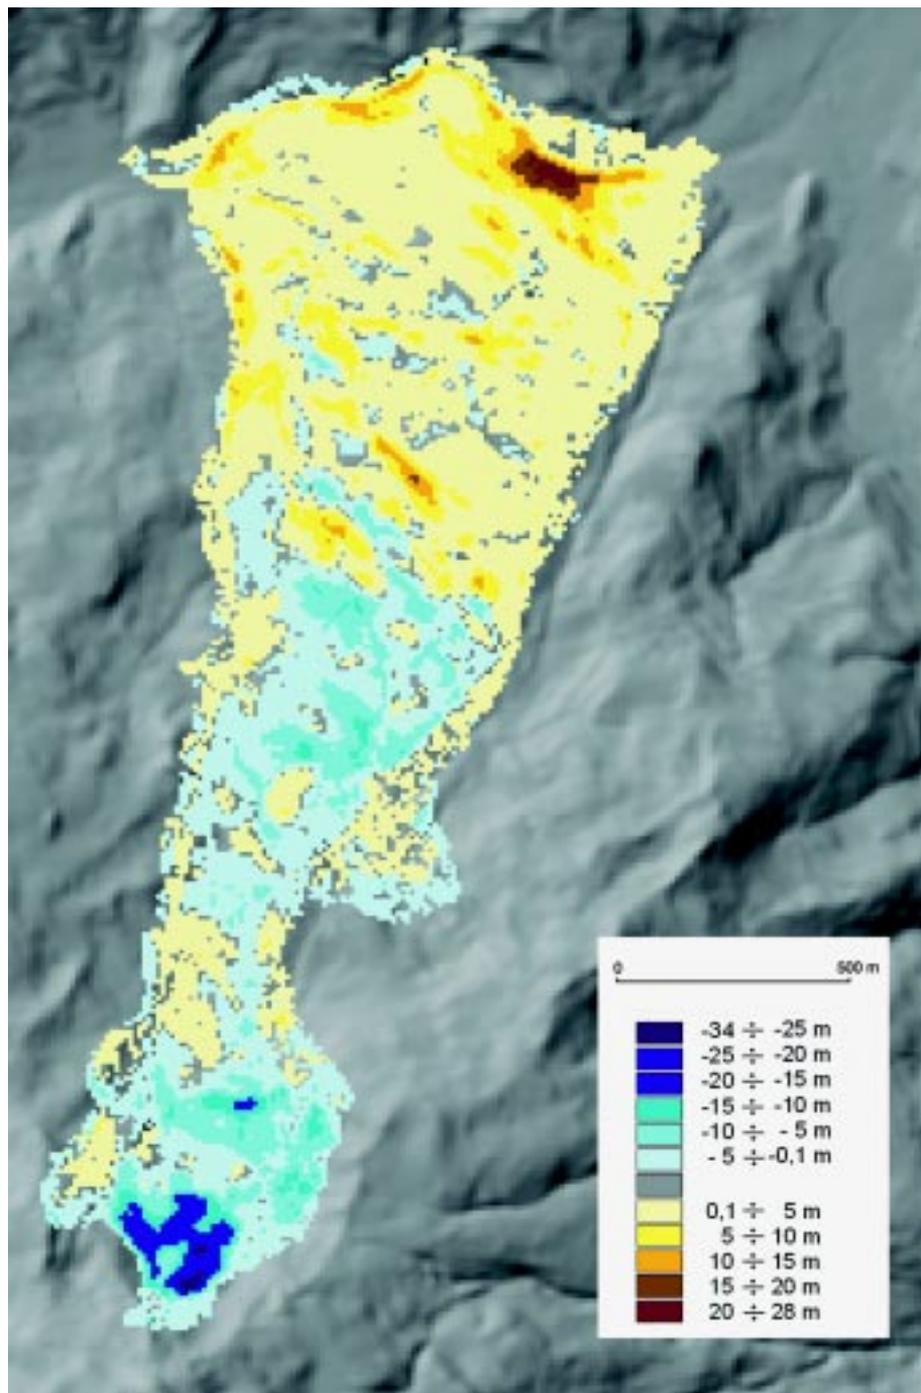
Figura 14. Dalle riprese aerofotogrammetriche eseguite il 15 dicembre 1994 e il luglio 1999, sono stati ricavati due distinti modelli altimetrici del terreno, dai quali è stata ricavata la rappresentazione grafica assonometrica della loro differenza. Le aree rappresentate con le tonalità azzurre rappresentano le masse traslate verso valle, mentre i colori rosso-gialli quelle accumulate o innalzate (FERRETTI, 2000). Le differenze altimetriche riscontrate sono perfettamente congruenti con il modello attribuito alla frana di Corniglio: scivolamento roto-traslato profondo, con colamenti superficiali. LEGENDA: Classi delle differenze altimetriche.

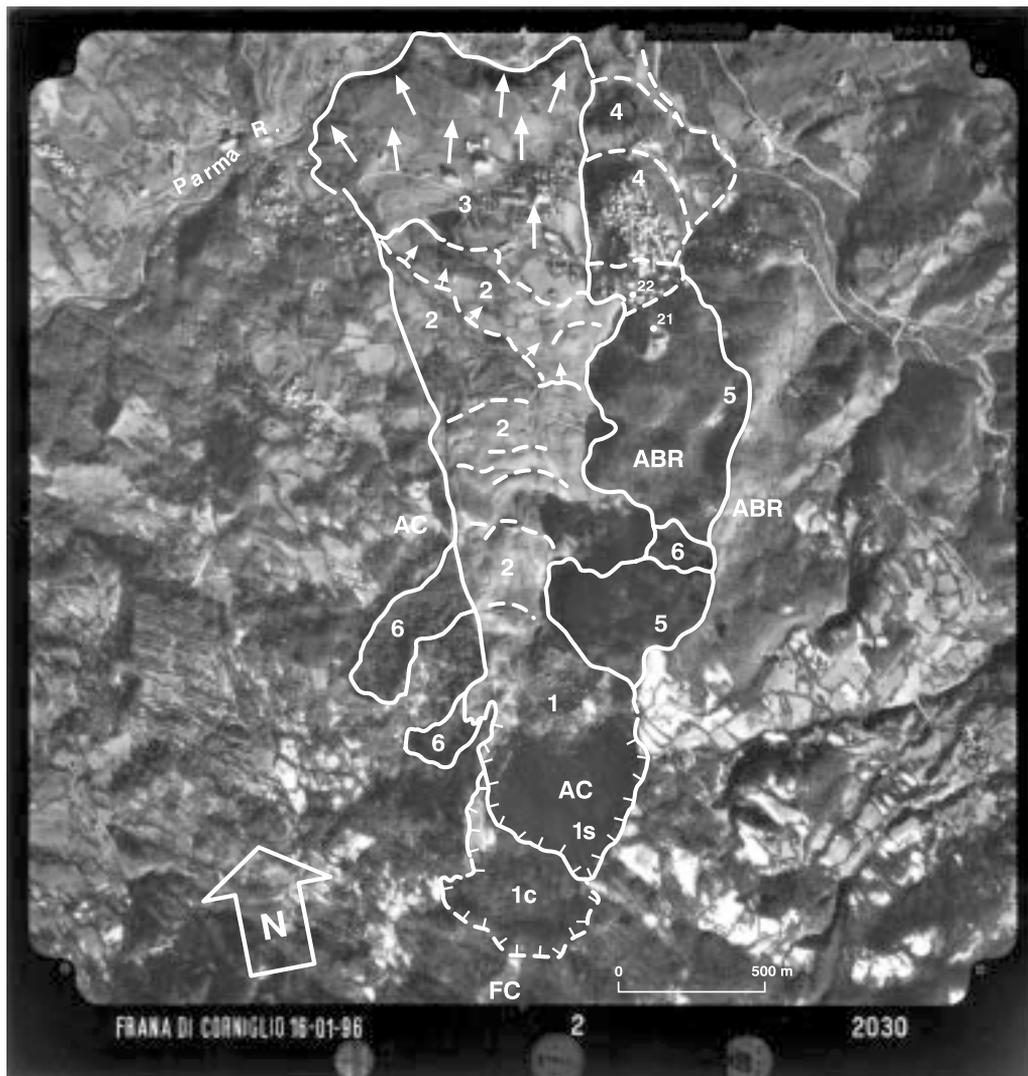
Figura 15. Ripresa aerea della frana di Corniglio (volo del 16/01/1996, per gentile concessione della COMPAGNIA GENERALE RIPRESEAEERE di Parma; concessione Min. Difesa, Aeronautica n° 1-46 del 30/01/1996). LEGENDA: FC = Flysch di M. Caio; AC = Mélange di Lago; ABR = Arenarie di Ponte Bratica; 1c = zona di coronamento; 1s = scarpata principale; 1 = scivolamento rotazionale del 01/01/1996; 2 = scivolamenti rototraslativi e colamenti superficiali; 3 = scivolamento planare in massa (febbraio – aprile 1996) su una superficie profonda > 100 m; 4 = parte di frana non riattivata; 22 = inclinometro e area «Lumiera» con spostamenti verso NNO nel periodo febbraio – aprile 1996, in seguito parzialmente annullati da spostamenti di segno contrario; 5 = scivolamenti rotazionali entro ABR, con formazione di trincee e conche chiuse; 21 = inclinometro della Colonia, con deformazioni ad oltre 80 m di profondità; 6 = settori di frana riattivati nel 1902.

Figure 15. Aerial view of the Corniglio landslide (16 January 1996 survey, by courtesy of COMPAGNIA GENERALE DI RIPRESEAEERE, Parma; Italian Air Force authorization no. 1-46 of 30/01/1996). LEGEND: FC = Mt. Caio Flysch; AC = Mélange di Lago; ABR = Arenarie di Ponte Bratica; 1c = crown zone; 1s = main scarp; 1 = rotational slide of 01/01/1996; 2 = rotational-translational slides and superficial earth flows; 3 = «en masse» translational slide (February–April 1996) along a deep surface of failure >100 m; 4 = portion of landslide not reactivated; 22 = inclinometer and Lumiera area, with NNW displacements occurring in February–April 1996, afterwards partially annulled by displacements of opposite direction; 5 = rotational slides within ABR, with formation of trenches and para-karst depressions; 21 = Colonia area inclinometer, showing displacements exceeding 80 m in depth; 6 = landslide sectors reactivated in 1902.

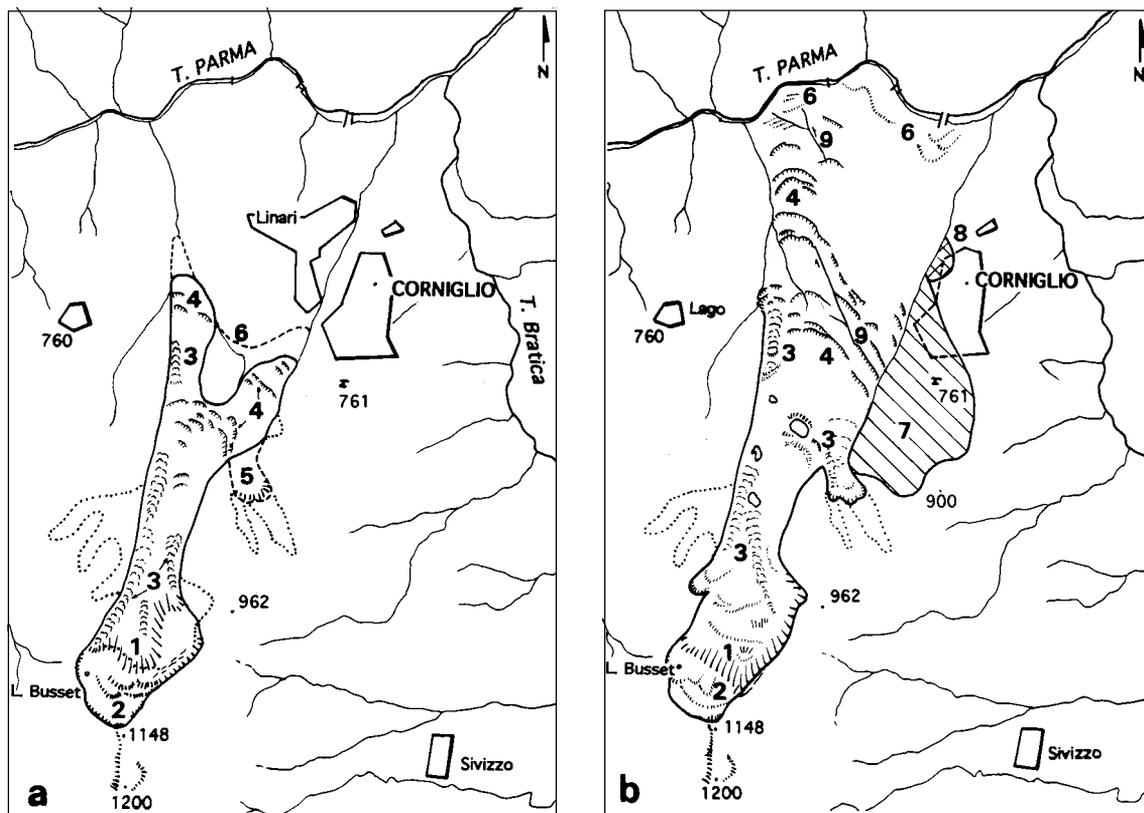
Figura 16. Ricostruzione della riattivazione del novembre - dicembre 1994 (a) e del gennaio - febbraio 1996 (b). **LEGENDA:** (a) 1 = scarpata principale; 2 = coronamento; 3 = scivolamenti rototraslativi profondi con colate superficiali (spessore fino a circa 20 m); 4 = grandi deformazioni plastiche; 5 = riattivazione di frana laterale; 6 = fronte di riattivazione (in b nell'alveo del T. Parma); 7 = scivolamenti rotazionali entro ABR della dorsale Corniglio Lumiera - Colonia, laterali alla Lama; 8 = deformazioni rilevabili a livello strumentale entro il centro storico; 9 = superfici di taglio longitudinali, connesse a scivolamenti di parti del corpo di frana, caratterizzate da velocità disomogenee.

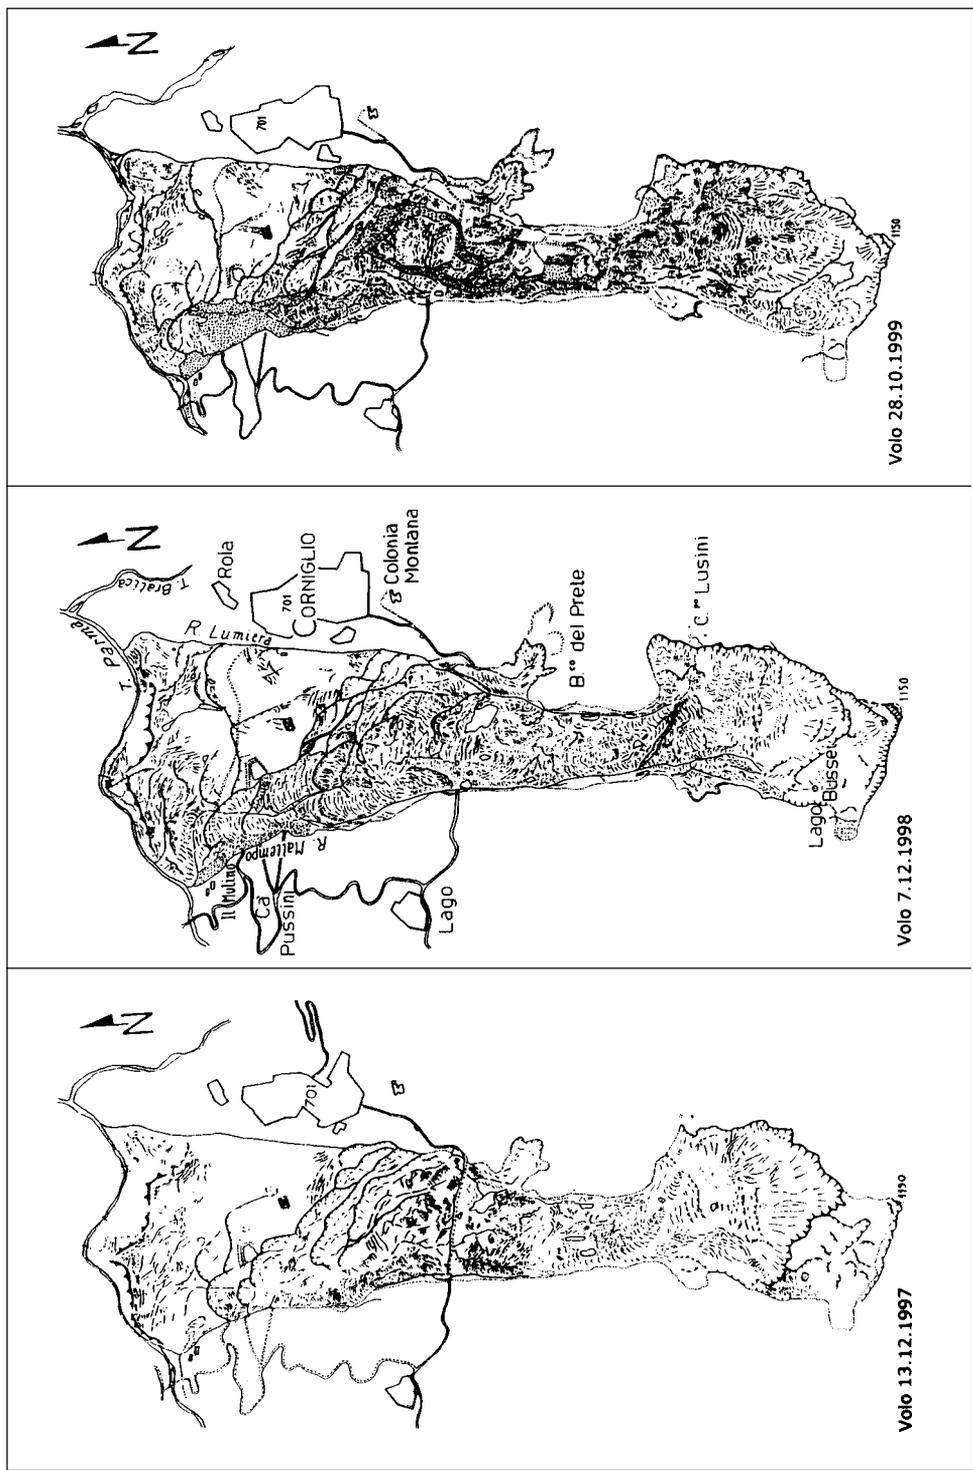
Figura 17. Evoluzione delle forme del corpo di frana dal 13/12/1997 al 28/10/1999; si osserva il graduale collasso dell'intero corpo di frana, sino al fronte, con formazione di colate superficiali sempre più diffuse; nella raffigurazione del 1999 il puntinato fitto rappresenta 4 aree di movimentazione terra e ripristino dei canali di drenaggio.

Figure 17. Morphological evolution of the landslide body from 13/12/1997 to 28/10/1999; the progressive collapse of the whole landslide body with widespread superficial earth flows can be observed.

nell'ampia zona di coronamento un ulteriore arretramento della scarpata principale, valutabile approssimativamente tra i 5 e 10 m secondo la posizione, e la creazione di altre fessure di tensione predisponenti al collasso di nuove porzioni di versante, sia in detriti, sia negli ammassi rocciosi. In particolare, molto cambiata appare la morfologia dell'area sovrastante il L. Busset, che con quest'ultima riattivazione si è ulteriormente abbassata di quota e «distesa» secondo scivolamenti roto-traslativi (fig. 17).

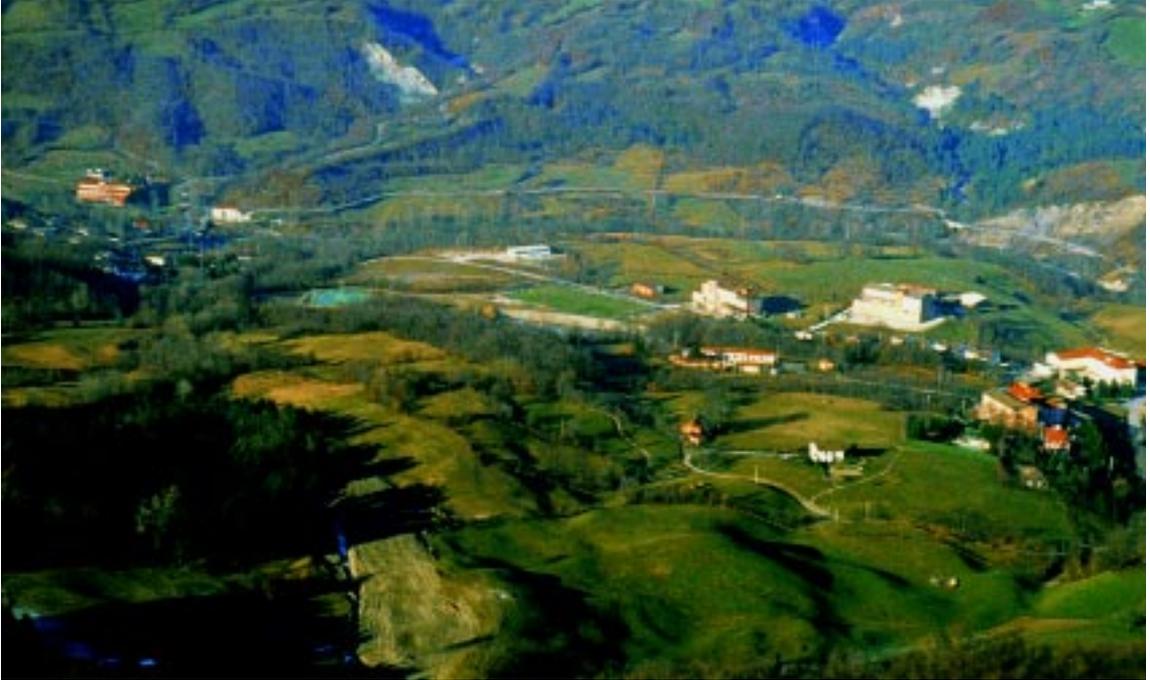
Figura 18. Deformazioni del fronte della parte di frana riattivata nel gennaio 1996, prima della riattivazione totale del successivo mese di febbraio; si osservino gli stabilimenti di stagionatura dei prosciutti, ancora integri.

Figure 18. Deformations at the front of the landslide portion reactivated in January 1996, before the total reactivation taking place in the following February; the still undamaged storehouses for the seasoning of Parma ham, can be observed.

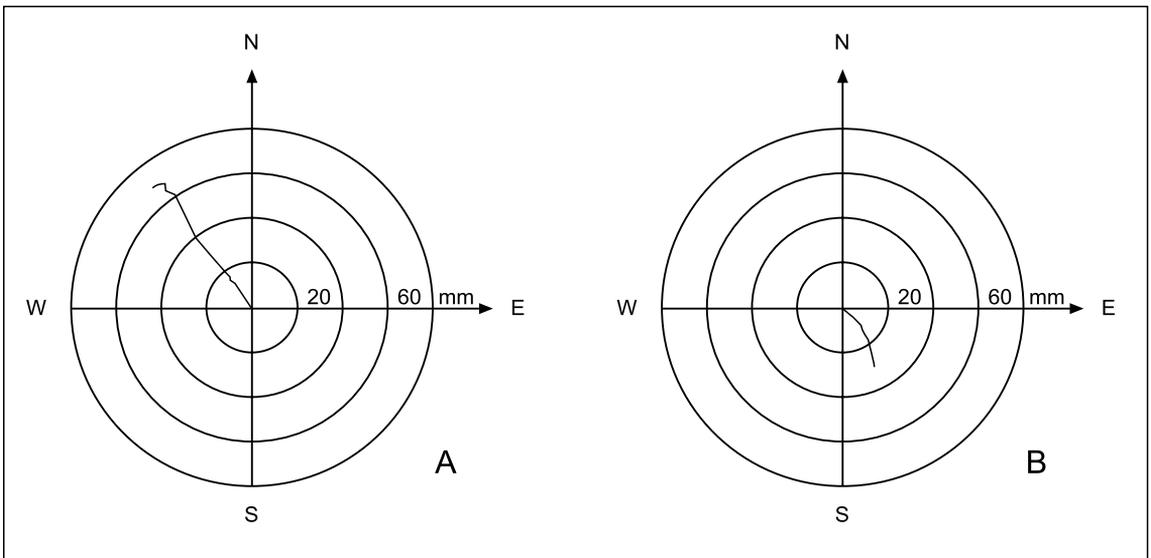
Figura 19. Diagrammi degli spostamenti registrati nel tubo inclinometrico 2.2 (cfr. fig. 21) a profondità comprese tra 46 e 48 m nell'area di Lumiera: A) fine marzo 1996; B) fine aprile 1996. Si osservi l'inversione dell'azimut di spostamento rilevata.

Figure 19. Diagrams of displacements recorded by inclinometer 2.2 (see fig. 21) at depths of 46 to 48 m in the Lumiera area: A) late March 1996; B) late April 1996. The reversal of the surveyed azimuth displacement can be observed.

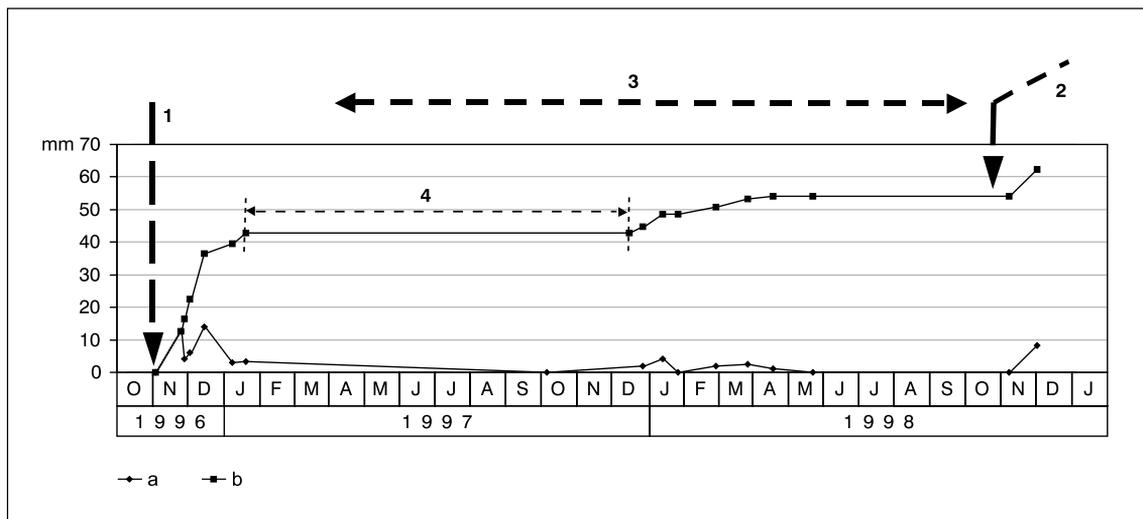
Figura 20. Diagramma degli spostamenti rilevati in un tubo inclinometrico (A.2.6) posizionato in località Lumiera (settore sud del Capoluogo di Corniglio), alla profondità di 55 m dal p.c.: esso evidenzia l'incremento di spostamento che si determina in concomitanza delle fasi di riattivazione della limitrofa frana della Lama. LEGENDA: a) spostamenti locali (valore per ogni misura, in mm); b) spostamenti integrali (mm); 1) riattivazione del 18/10/1996; 2) riattivazione del 14/10/1998; 3) periodo di quiescenza o di debole attività; 4) intervallo di tempo entro il quale non sono state eseguite misure inclinometriche.

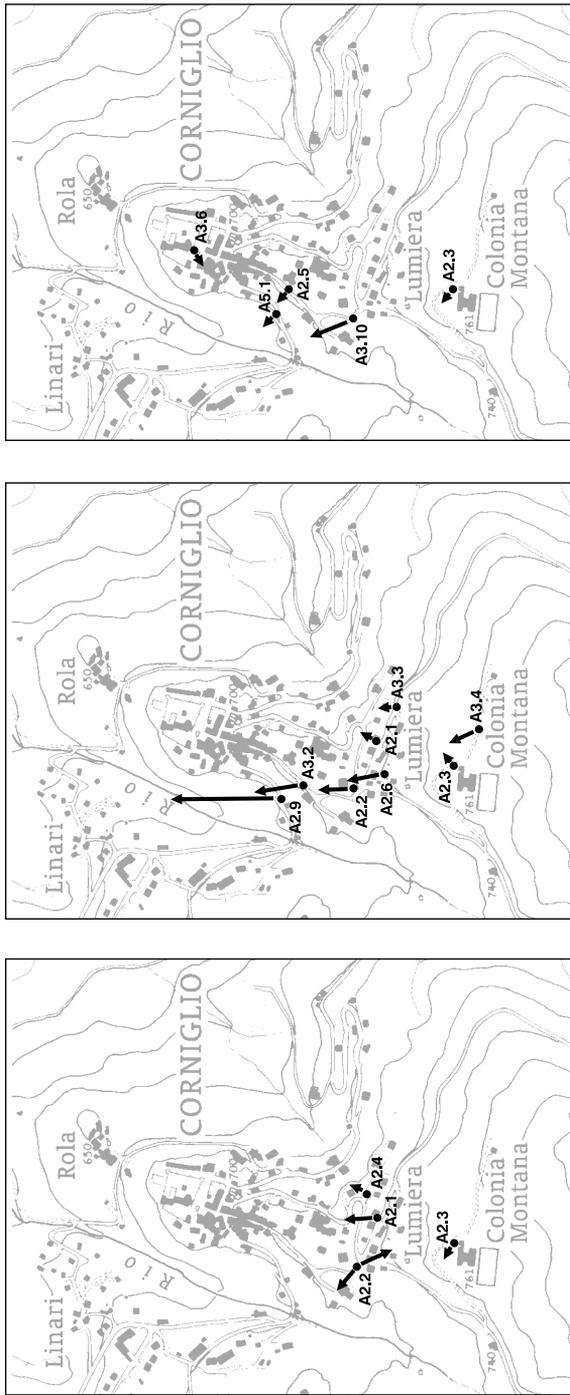
Figura 21. Rap-presentazione dei vettori degli spostamenti inclino-metrici, rilevati durante vari periodi, in zona «Lumiera» (settore sud di Corniglio capoluogo). LEGENDA: 1) scala grafica degli spostamenti misurati nei tubi inclinometrici; 2) scala grafica della base topografica.

a) febbraio - maggio 1996. Dopo la riattivazione del gennaio 1996 della limit-ofa frana della Lama (posta ad ovest), tra le case del quartiere si notano *tension cracks*; i tubi inclinometrici installati registrano prevalenti deformazioni verso NNO. Si noti il comportamento del tubo inclinometrico A 2.2, già evidenziato in fig. 19.

a) February-May 1996. After the January 1996 reactivation of the adjacent La Lama landslide (to the west), tension cracks appeared on the houses of this area; inclinometers recorded mainly NNW-trending displacements. Notice the behaviour of inclinometer pipe A 2.2, already shown in fig. 19.

b) July 1996-January 1997. After the 1996 summer dormancy, in October 1996 La Lama landslide resumes its activity which lasts till early 1997. In the Lumiera area, vectors of displacements pinpoint a northward azimuth rotation, owing perhaps to a greater «compression» of La Lama landslide body on the slope located on its right flank (Corniglio-Colonia ridge). A similar behaviour was observed also in subsequent phases, for example in the January-April 1999 period.

c) November-December 1999. In this period the state of activity of La Lama is suspended; notwithstanding this, in the Lumiera area considerable displacements are recorded. These movements are successive to a phase of intense and prolonged precipitation which causes a rise of several metres of the piezometric levels; the azimuth of the displacement vectors is again arranged (as in the February-May 1996 phase) in a prevailing NNW direction (slope gradient). La Lama landslide, characterised by a state of dormancy lasting for at least six months, does not exert any apparent influence on the displacements occurring in the Lumiera area, which, in this case, seem to be controlled by the bedrock hydrostatic pressure.

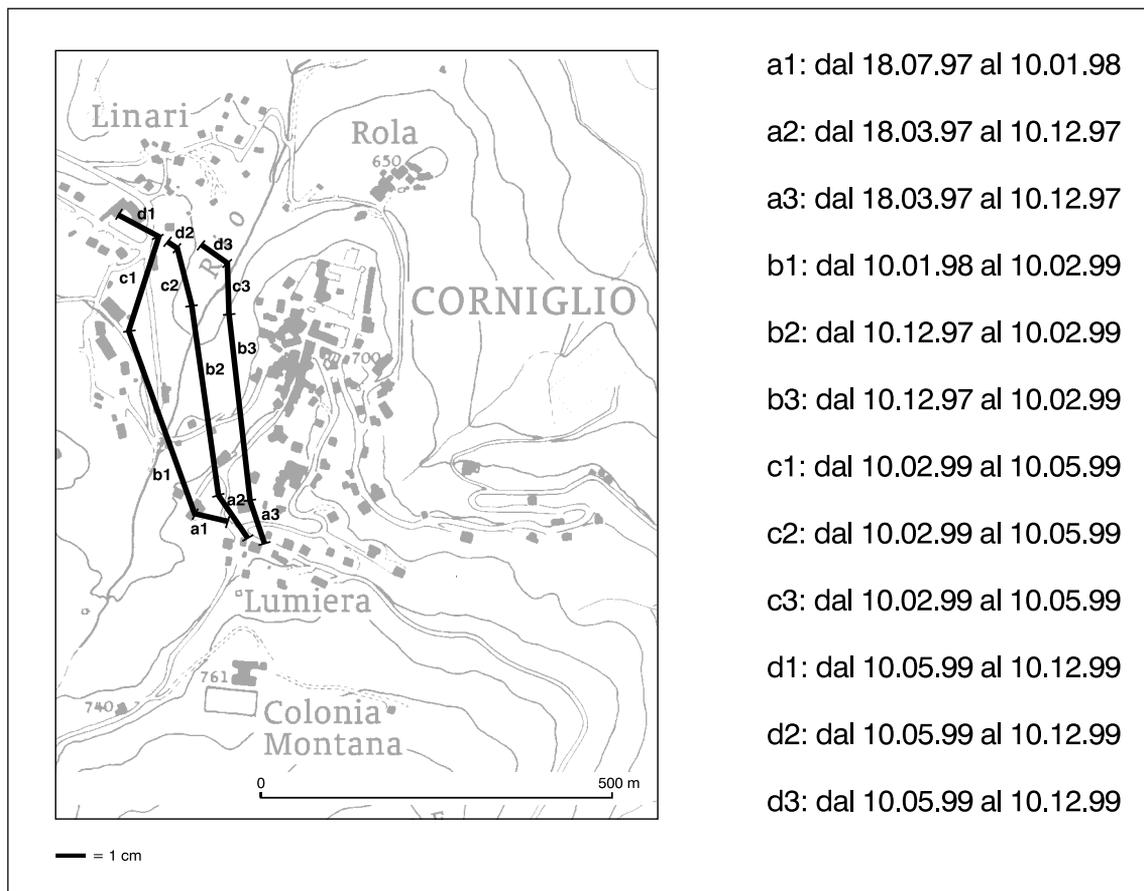
Figura 22. Rappresentazione dei vettori di spostamento topografico in alcuni punti della zona «Lumiera» dal marzo 1997 al dicembre 1999.

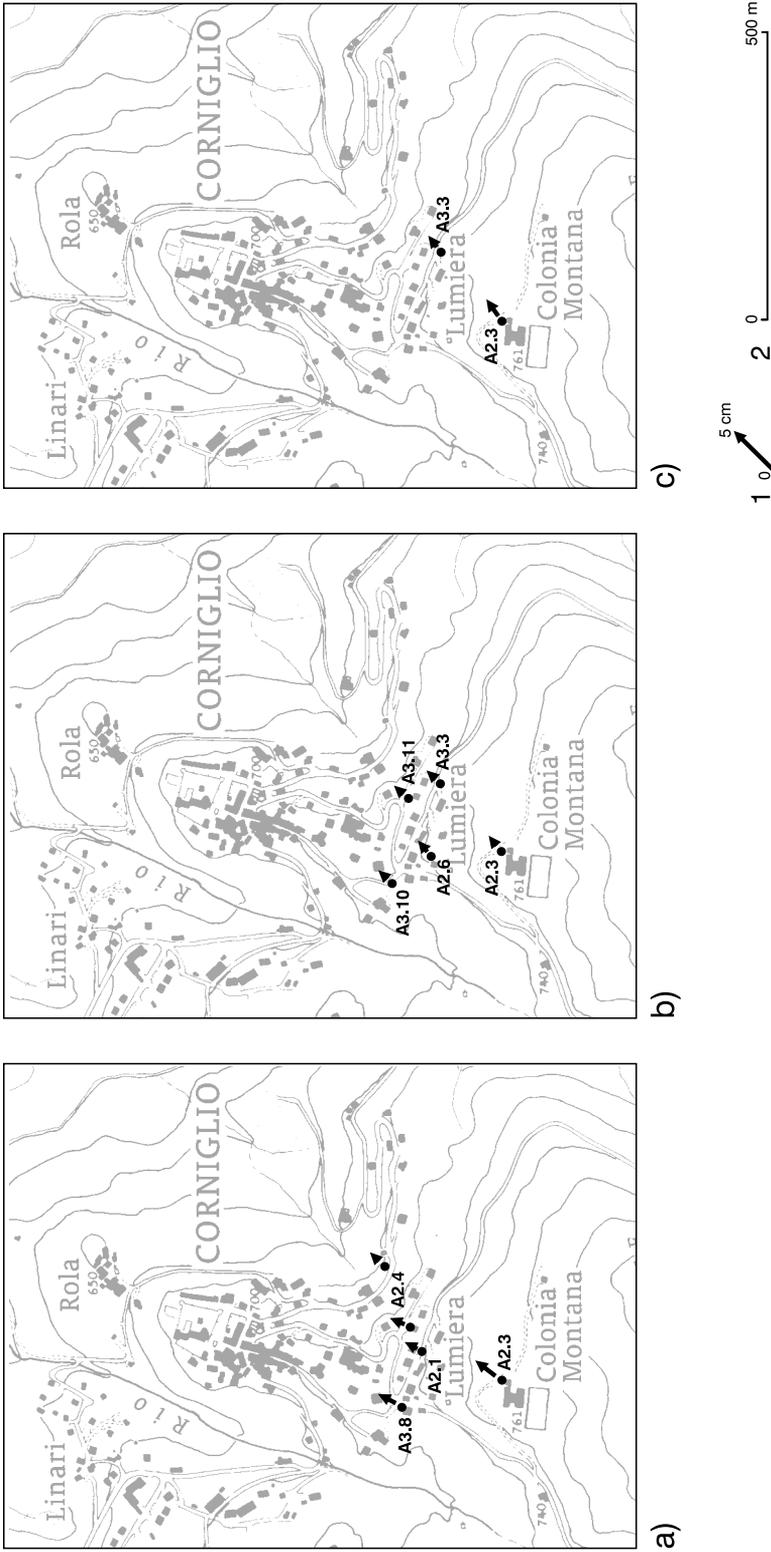
Figura 23. Vettori degli spostamenti e inclinometrici, presso il quartiere Lumiera di Corniglio, nel versante rivolto verso il solco vallivo del T. Bratica. LEGGENDA: 1) scala grafica degli spostamenti; a) periodo luglio 1996-gennaio 1997, comprendente la fase di riattivazione della Lama nell'ottobre 1996; b) periodo maggio 1997-maggio 1998 (fase di quiescenza della Lama); c) periodo marzo 1999-novembre 1999, comprendente la fase finale della riattivazione della Lama nell'inverno 1998-99; 2) scala grafica della base topografica. Le misure effettuate in questi periodi evidenziano spostamenti generalizzati verso NE; in alcuni inclinometrici si sono registrati, in tempi diversi, spostamenti di segno opposto, verso NNO (fig. 21). Un'interpretazione possibile del fenomeno ipotizza che gli spostamenti verso il solco vallivo del T. Bratica corrispondano a fasi compressive esercitate dal corpo della Lama; mentre gli spostamenti verso NNO (verso il corpo di frana) sarebbero collegati a fasi di decompressione, per «svuotamento» della parte intermedia della frana. Figure 23. Vectors of inclinometer displacements at Lumiera of Corniglio, on the slope facing the T. Bratica riverbed. LEGEND: 1) graphic scale of displacements; a) July 1996 to January 1997 period, including the «La Lama» reactivation phase of October 1996; b) May 1997 to November 1999 period («La Lama» dormancy phase); c) March 1999 to November 1999 period, including the final reactivation phase of «La Lama» landslide in winter 1998-99. Inclinometer measurements carried out in these periods pinpointed generalised NE displacements; 2) graphic scale of topography base map. Nevertheless, in different observation periods some inclinometers have recorded displacements of opposite direction, i.e. toward NNW (fig. 22). A possible interpretation of this phenomenon hypothesizes that the displacements towards the T. Bratica riverbed correspond to compressive phases exerted by the «La Lama» landslide body; whereas the NNW displacements (i.e. towards the landslide body mid-portion) seem to result from extensional phases, owing to «depletion» of the landslide body mid-portion.

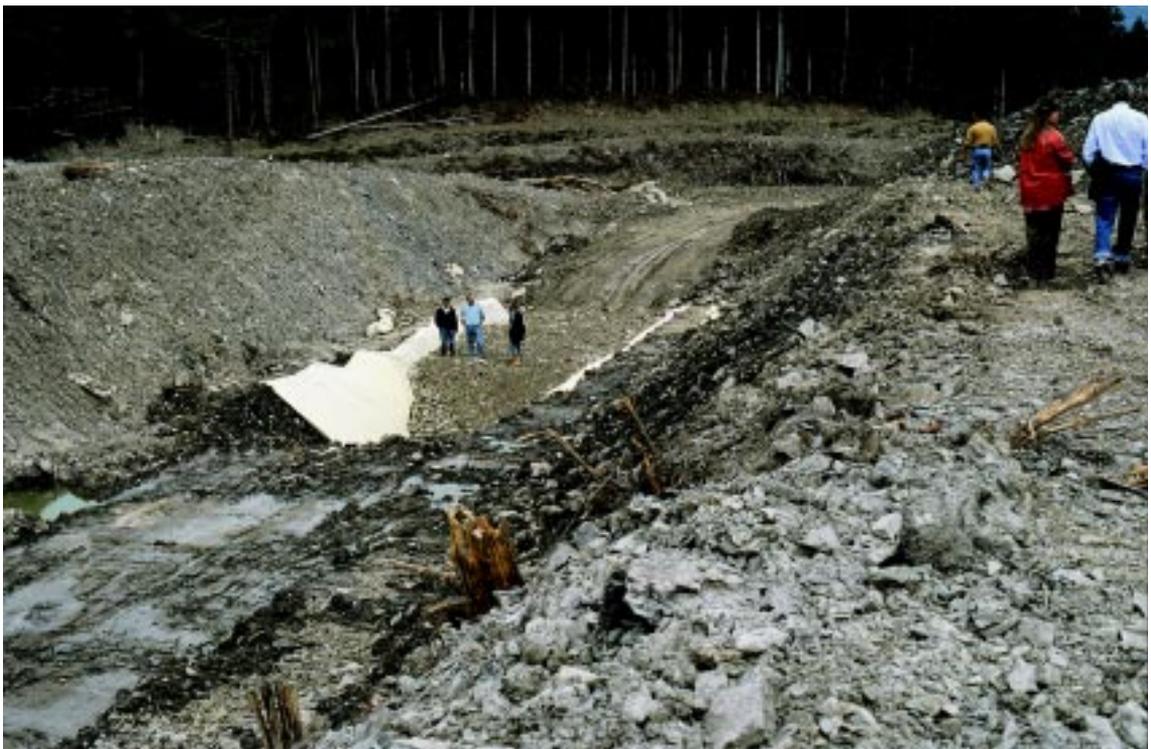
Figura 24. Trincea drenante realizzata nell'estate 1995, per il consolidamento del corpo di frana caratterizzato da colate superficiali. In molte trincee furono utilizzati, come materiale drenante, tronchi, ravvolti in geotessile, provenienti dalla pineta distrutta dalla prima riattivazione e non riutilizzabili diversamente (cfr. fig. 30).

Figure 24. Draining trench made in summer 1995 for consolidating the landslide body characterised by superficial flows. In many trenches, tree trunks wrapped up in geotextile were utilised as draining material; they came from the coniferous plantation destroyed by the 1994 reactivation (see fig. 30).
