La Lama di Corniglio (Appennino parmense), riattivata negli anni 1994-1999^(*)

Gianfranco LARINI⁽¹⁾, Claudio MALAGUTI⁽¹⁾
Maurizio PELLEGRINI⁽²⁾, Claudio TELLINI⁽³⁾

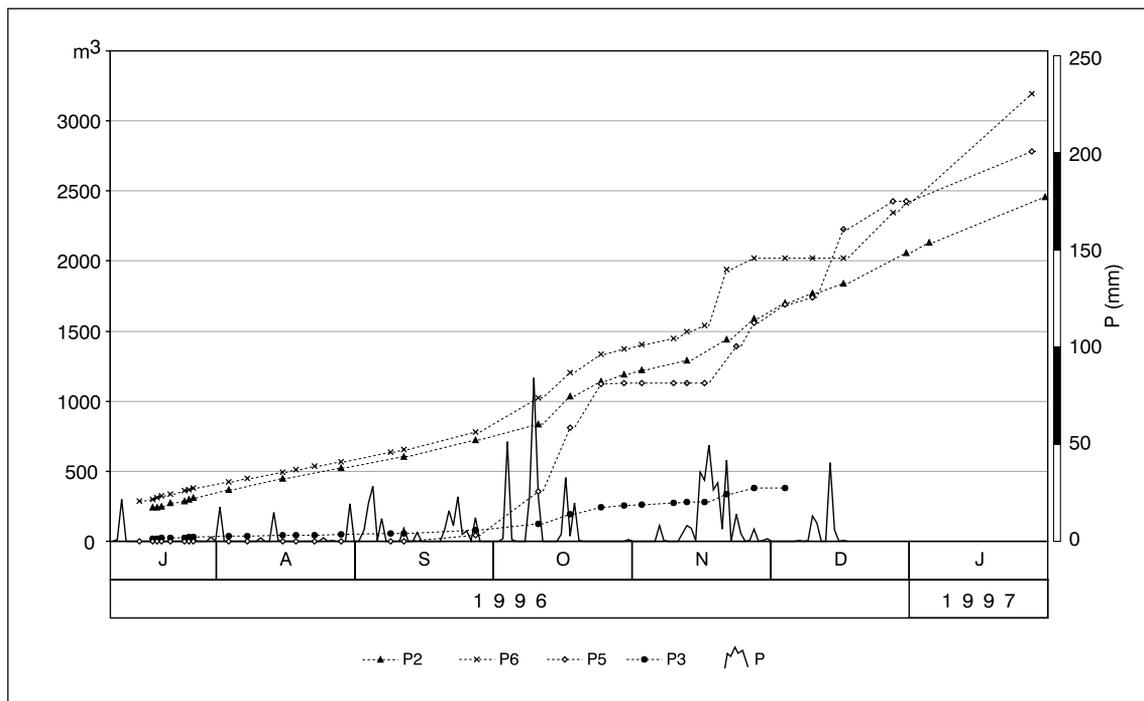
Figura 25. Diagramma delle portate estratte da pozzi drenanti (P2, P6, P5, P3), costruiti nella zona «Lumiera» del centro storico nel periodo luglio 1995-gennaio 1996, correlate con le precipitazioni (P) nel pluviometro di Marra.
Figure 25. Diagram of water discharges pumped from draining wells (P2, P6, P5, P3), installed in the Lumiera area in the July 1995-January 1996 period, correlated with the precipitation (P) recorded at the Marra rain gauge.

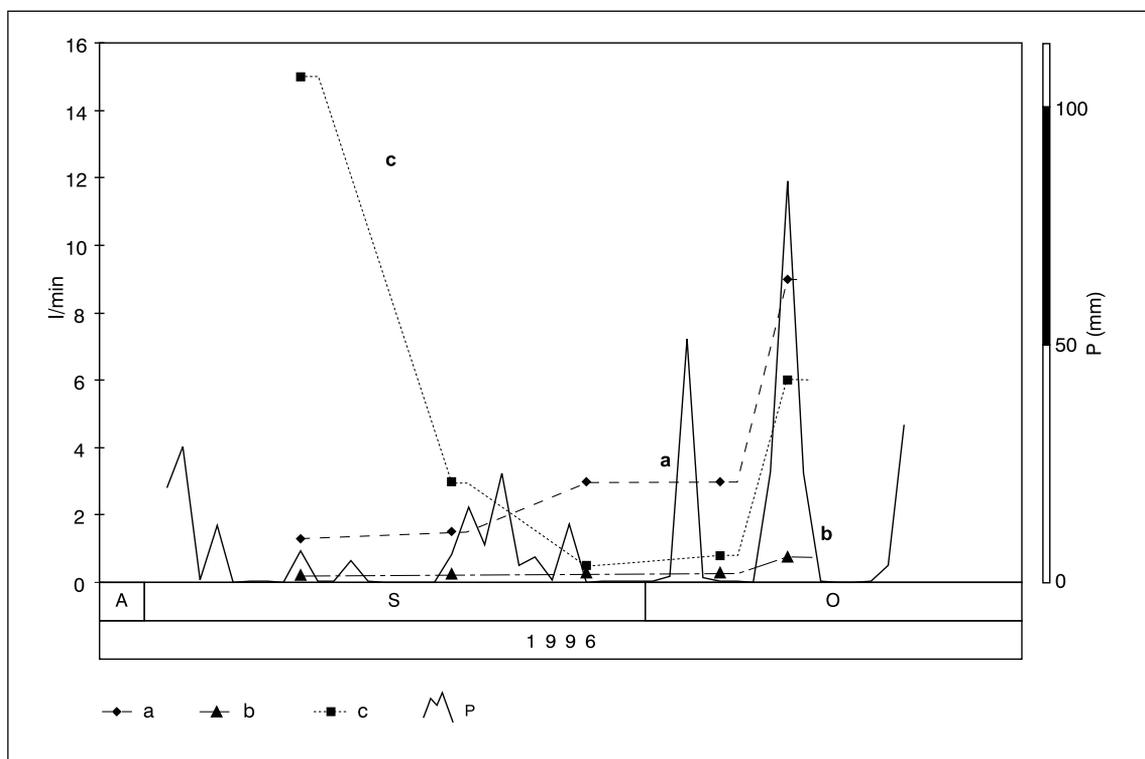
Figura 26. Diagramma delle portate estratte in alcuni dreni suborizzontali (a, b, c), perforati al di sotto del quartiere Lumiera, correlate con le precipitazioni (P) registrate alla stazione di Marra. Anche questo diagramma evidenzia il rapido incremento di portate (da alcune ore a pochissimi giorni) in tempi successivi a periodi di intense precipitazioni. Il primo tratto della curva del drenò c è relativo allo svuotamento iniziale, immediatamente successivo alla perforazione.

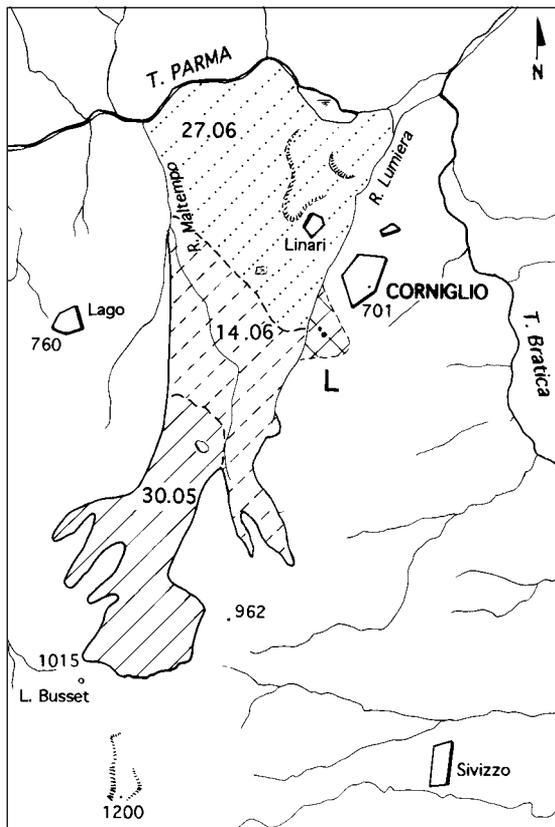
Figura 27. Ricostruzione della riattivazione della frana avvenuta nel 1902, in base alle note di **ALMAGIÀ (1907)** e **MARTELLI (1916)**, dalle quali si evince che la riattivazione completa del corpo di frana si esplica in poco meno di un mese. I diversi retini separano aree riattivate dal 30/05/1902 al 27/06/1902. L = lesioni riscontrate nelle abitazioni dell'estremità sud del paese (attuale quartiere Lumiera).

*Figure 27. Reconstruction of the landslide occurring in 1902, on the basis of observations by **ALMAGIÀ (1907)** and **MARTELLI (1916)**. According to these Authors, the complete reactivation of the movement took place in less than a month. The various shades define areas reactivated between 30 May and 27 June 1902. L = tension cracks recorded in the houses located in the southernmost area of the village (Lumiera area).*

paese di Corniglio (ci si riferisce alle case più meridionali segnate in fig. 27: area «L») si verificarono dei dissesti a manufatti, per i quali ALMAGIÀ (cfr. 1907, pag. 99) precisa: «...due o tre delle case estreme, per l'urto delle masse frananti contro la parete laterale rimasta ferma, ebbero lesioni». Da ciò si può ragionevolmente dedurre che anche in quest'evento la zona meridionale dell'abitato, attualmente detta «Lumiera», abbia manifestato delle interferenze con la massa della frana, subendo una traslazione verso NW, all'epoca passata inosservata, perché il movimento era molto lento. Naturalmente, la frana sconvolse il reticolo idrografico all'interno del proprio corpo e, oltre alla formazione di vari laghetti, si verificarono delle variazioni nel tracciato così che, per esempio, il R. Lumiera si trovò decapitato del suo tratto superiore a favore del R. Maltempo.

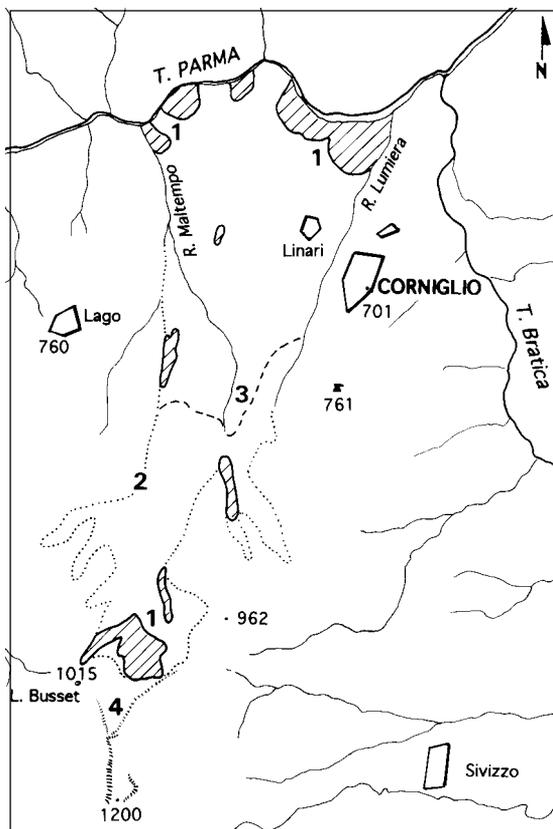
Figura 28. Ricostruzione, mediante fotointerpretazione del Volo GAI, dello stato di fatto nel luglio 1954: molte aree mostrano ancora una certa attività sia in coronamento, sia al piede. **LEGENDA:** 1) aree di attività, 2) limiti della riattivazione del 1902, 3) limite dell'area con forme di marcata deformazione (indicanti, forse, uno stato di attività perdurante), 4) scarpata secondaria nel coronamento di frana, che nel 1994 delimiterà il nuovo ammasso scivolato.

In fig. 28 la linea tratteggiata (3) delimita la parte

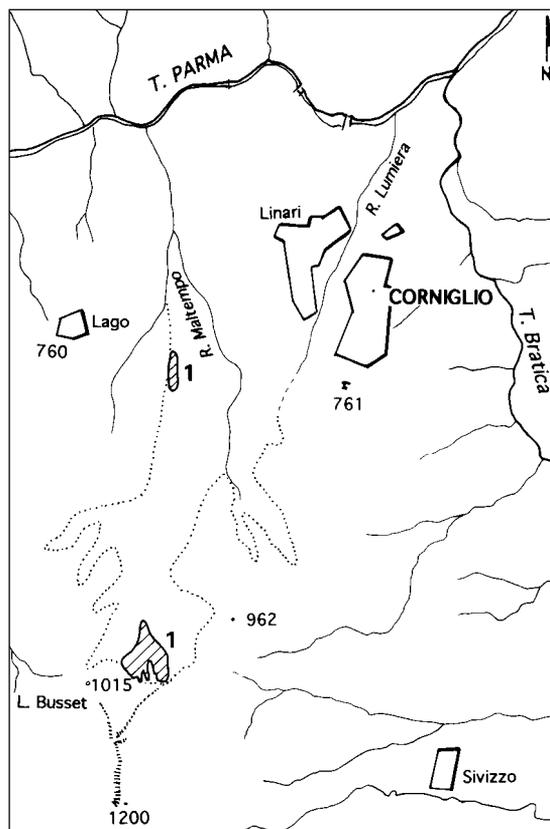
Figura 29. Ricostruzione, mediante fotointerpretazione, del Volo RER 1976 a colori, quando il corpo franoso era quasi completamente quiescente, ad eccezione della scarpata principale e di una piccola colata sul fianco sinistro (1).

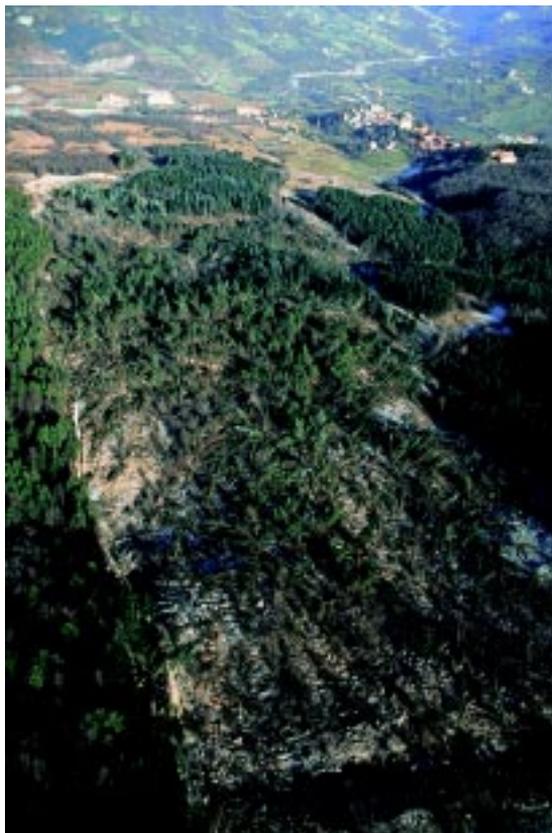
Figura 30. Distruzione del bosco a conifere, d'impianto artificiale, subito dopo la riattivazione del novembre-dicembre 1994.

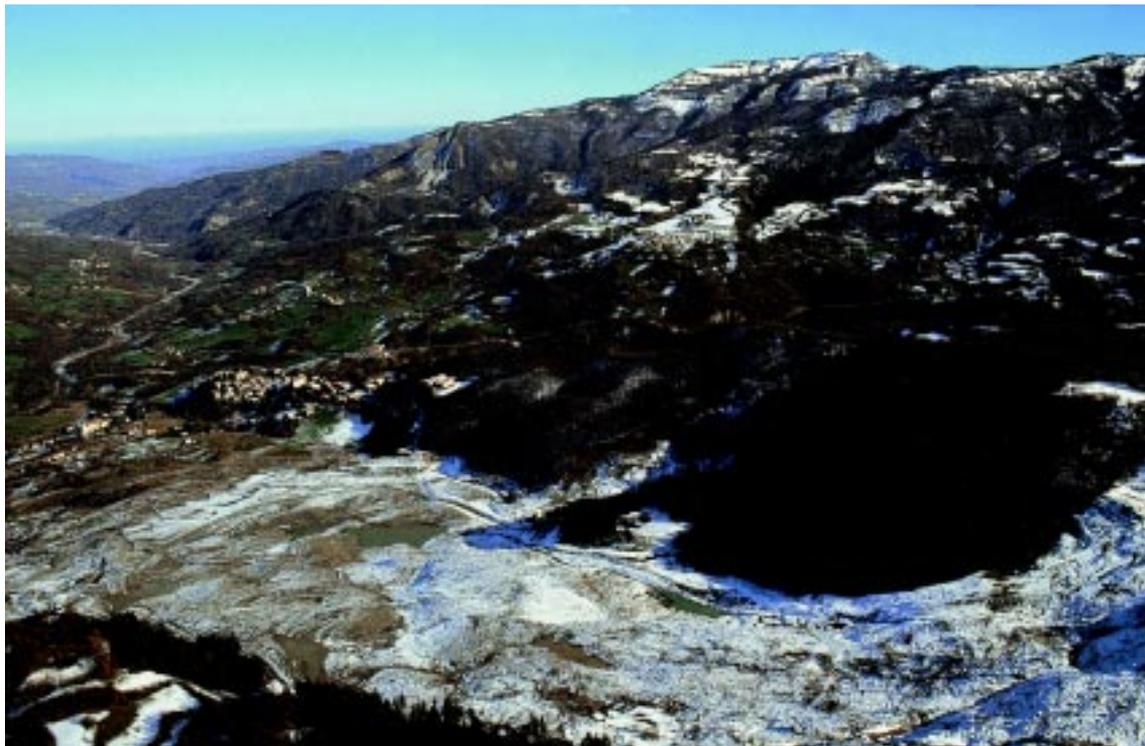
Figura 31. Veduta della dorsale di ABR (zona Corniglio e Colonia), con evidenti trincee e conche chiuse, determinate da scivolamenti rotazionali in connessione con il limitrofo corpo della Lama.

Figura 31. View of the Arenarie di Ponte Bratica ridge (Corniglio and Colonia areas), with evident trenches and parakarst depressions caused by rotational slides connected to the adjacent La Lama landslide body.

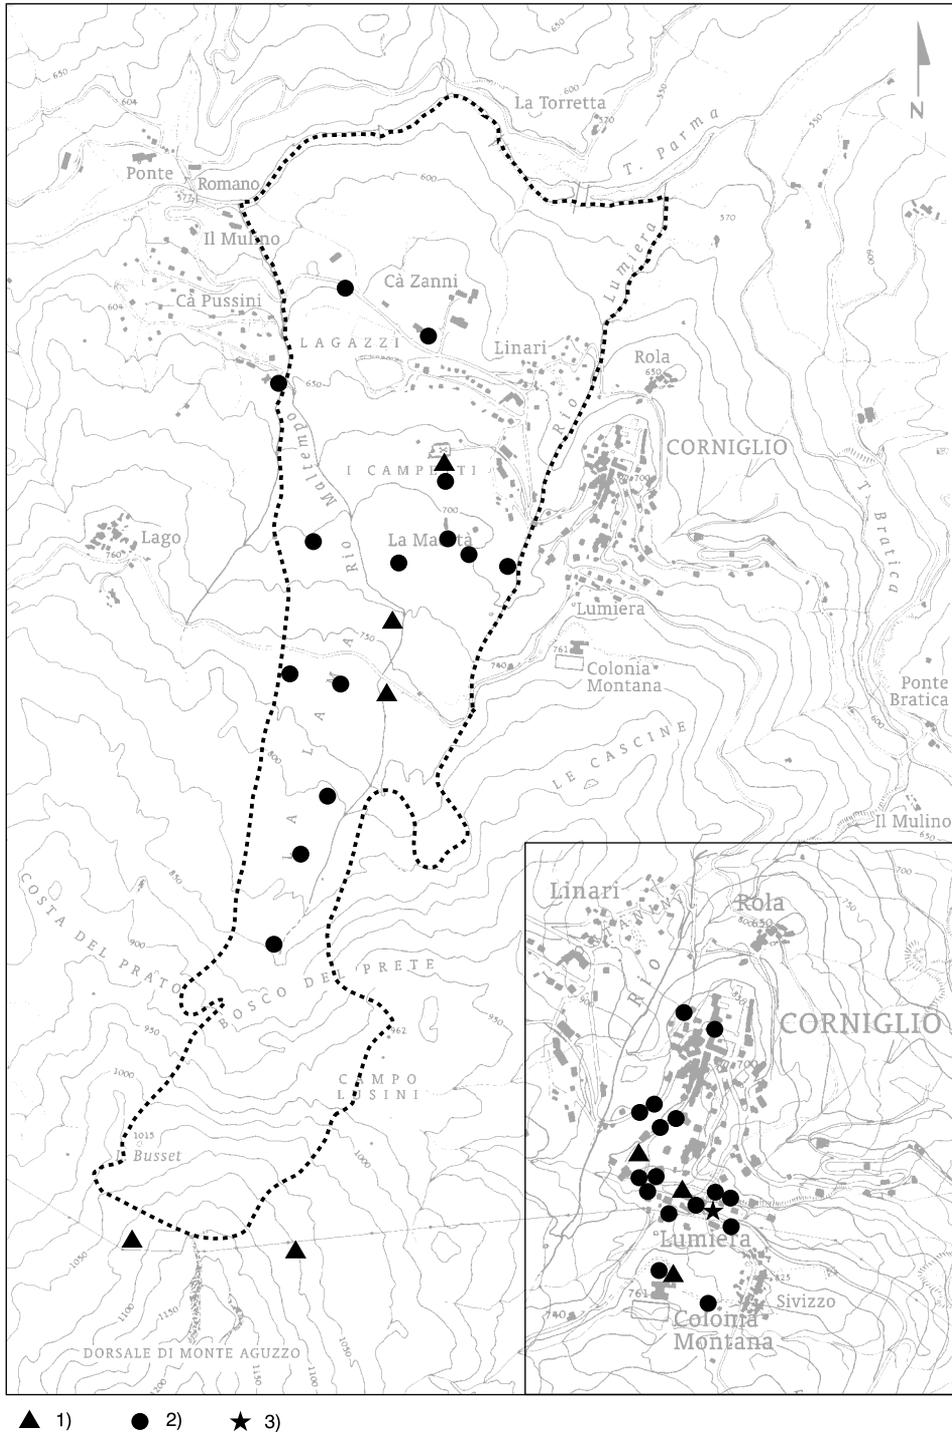
Figura 32. Ubicazione dei piezometri (1), tubi inclinometrici (2) e dell'inclinometro automatizzato (3), utilizzati per il monitoraggio della frana di Corniglio.

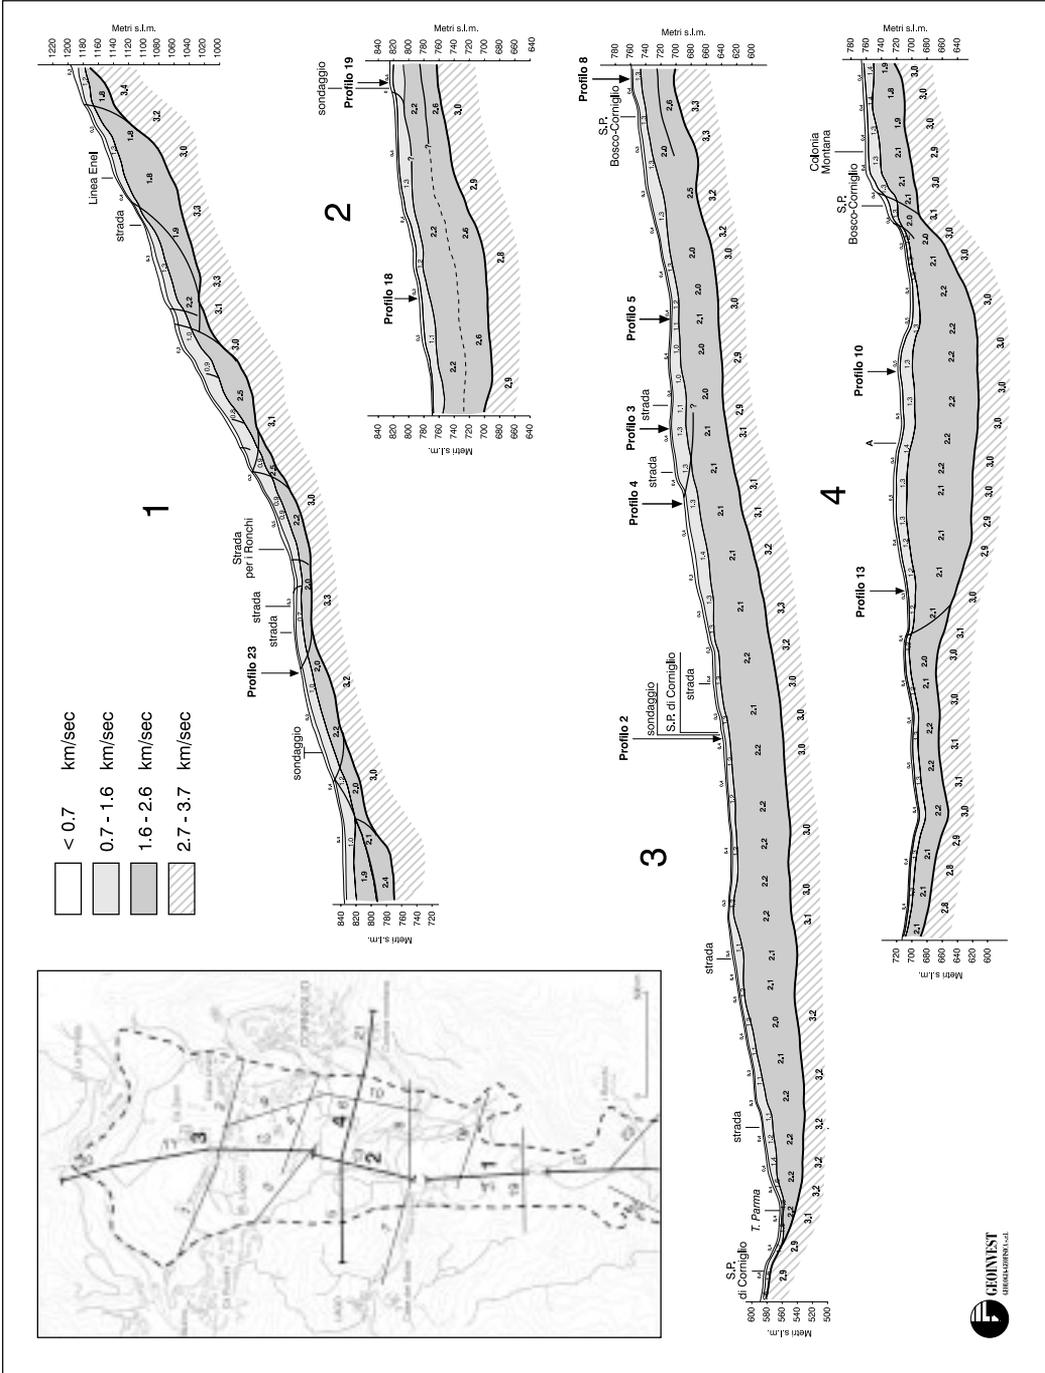
Figura 33. Profili sismici 1, 2, 3) longitudinali, 4) trasversale, che ricostruiscono la geometria profonda del corpo di frana della Lama.

Il rilievo *down-hole* e la tomografia sismica hanno evidenziato le cause di questo scarso responso sismico: tra il substrato compatto di fondo (presente a profondità maggiori di 120-150 m) ed un orizzonte relativamente «veloce» (3,2 km/s) più superficiale, sono interposti livelli a bassa velocità sismica, che «smorzano» le onde sismiche rifratte, impedendone il rilevamento con la strumentazione in superficie. La suddivisione in blocchi della formazione delle Arenarie di Ponte Bratica, in affioramento impedisce, inoltre, un'efficace energizzazione dei terreni e la regolare propagazione delle onde sismiche.
