# MICROZONAZIONE SISMICA

## Nuove indagini

Regione Emilia-Romagna  
Comune di Langhirano

*SONDAGGIO A CAROTAGGIO CONTINUO*

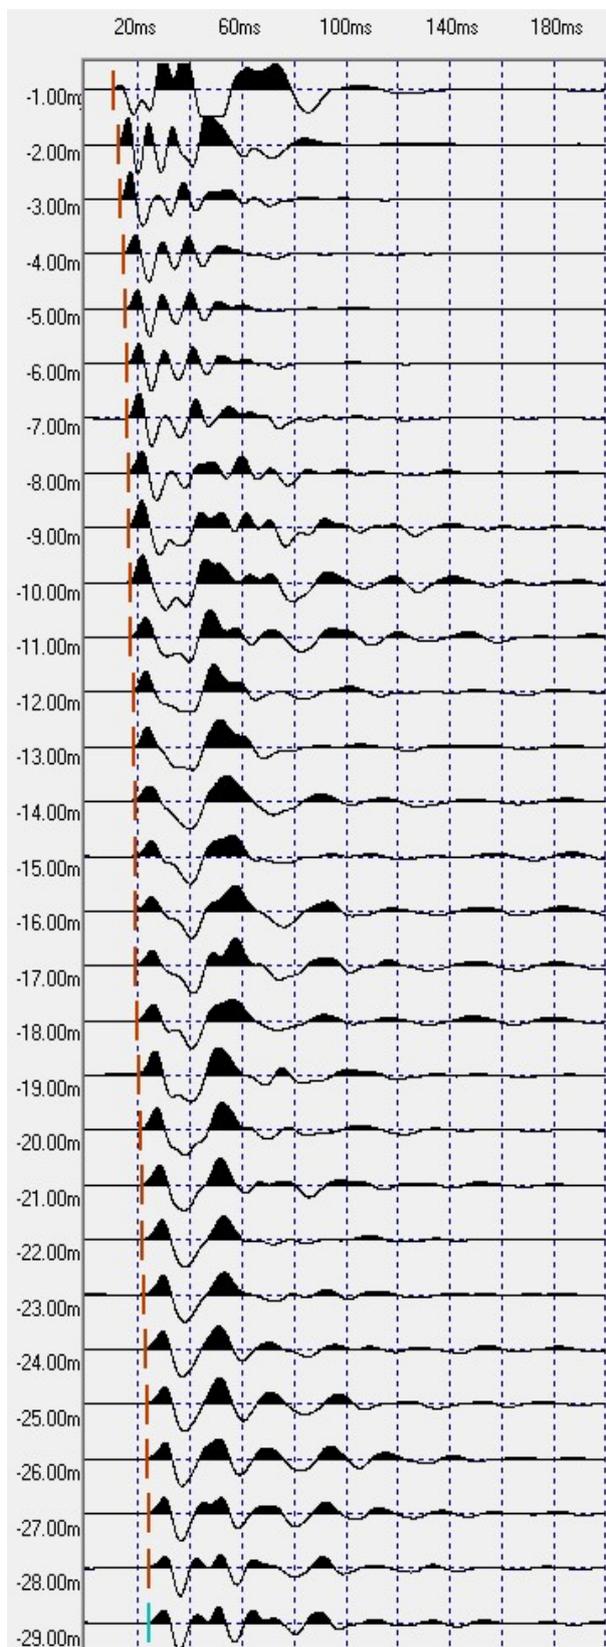
**Sismogramma onde P**

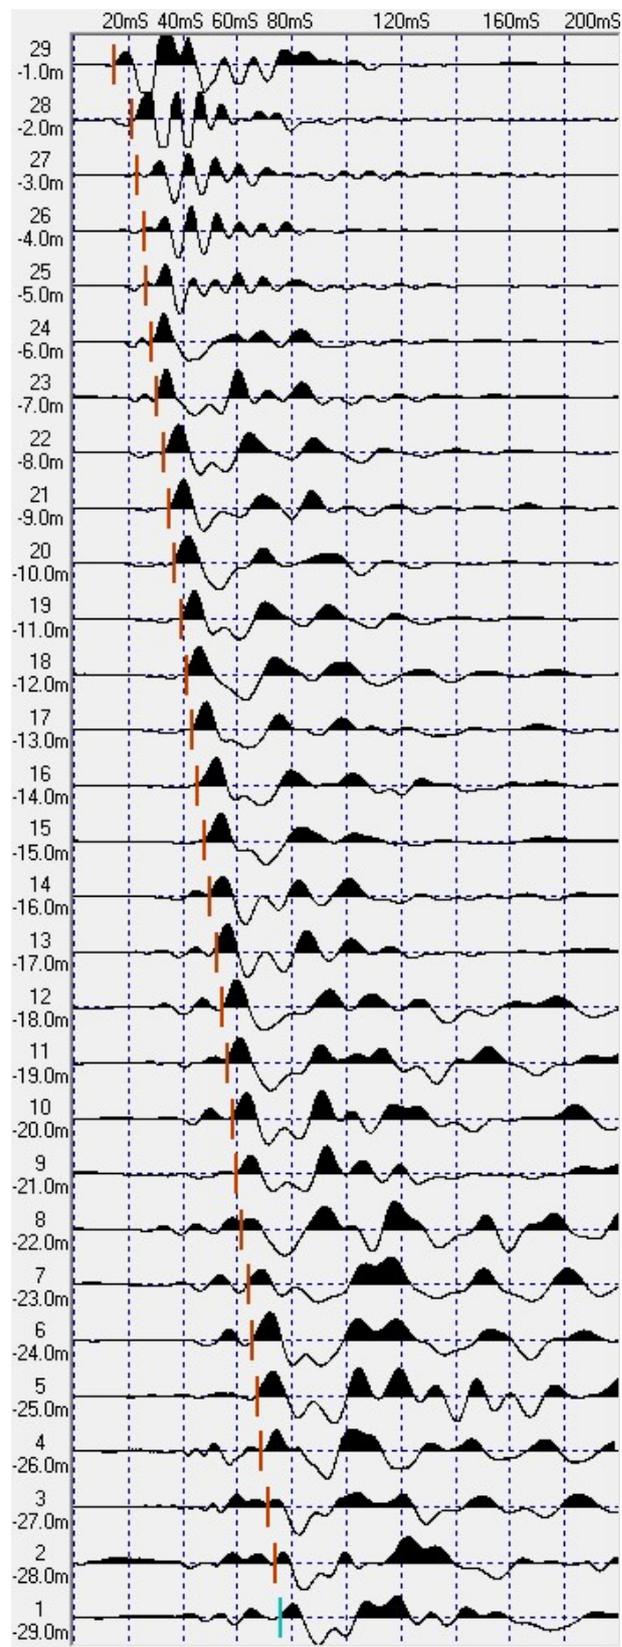
**Sismogramma onde SH**

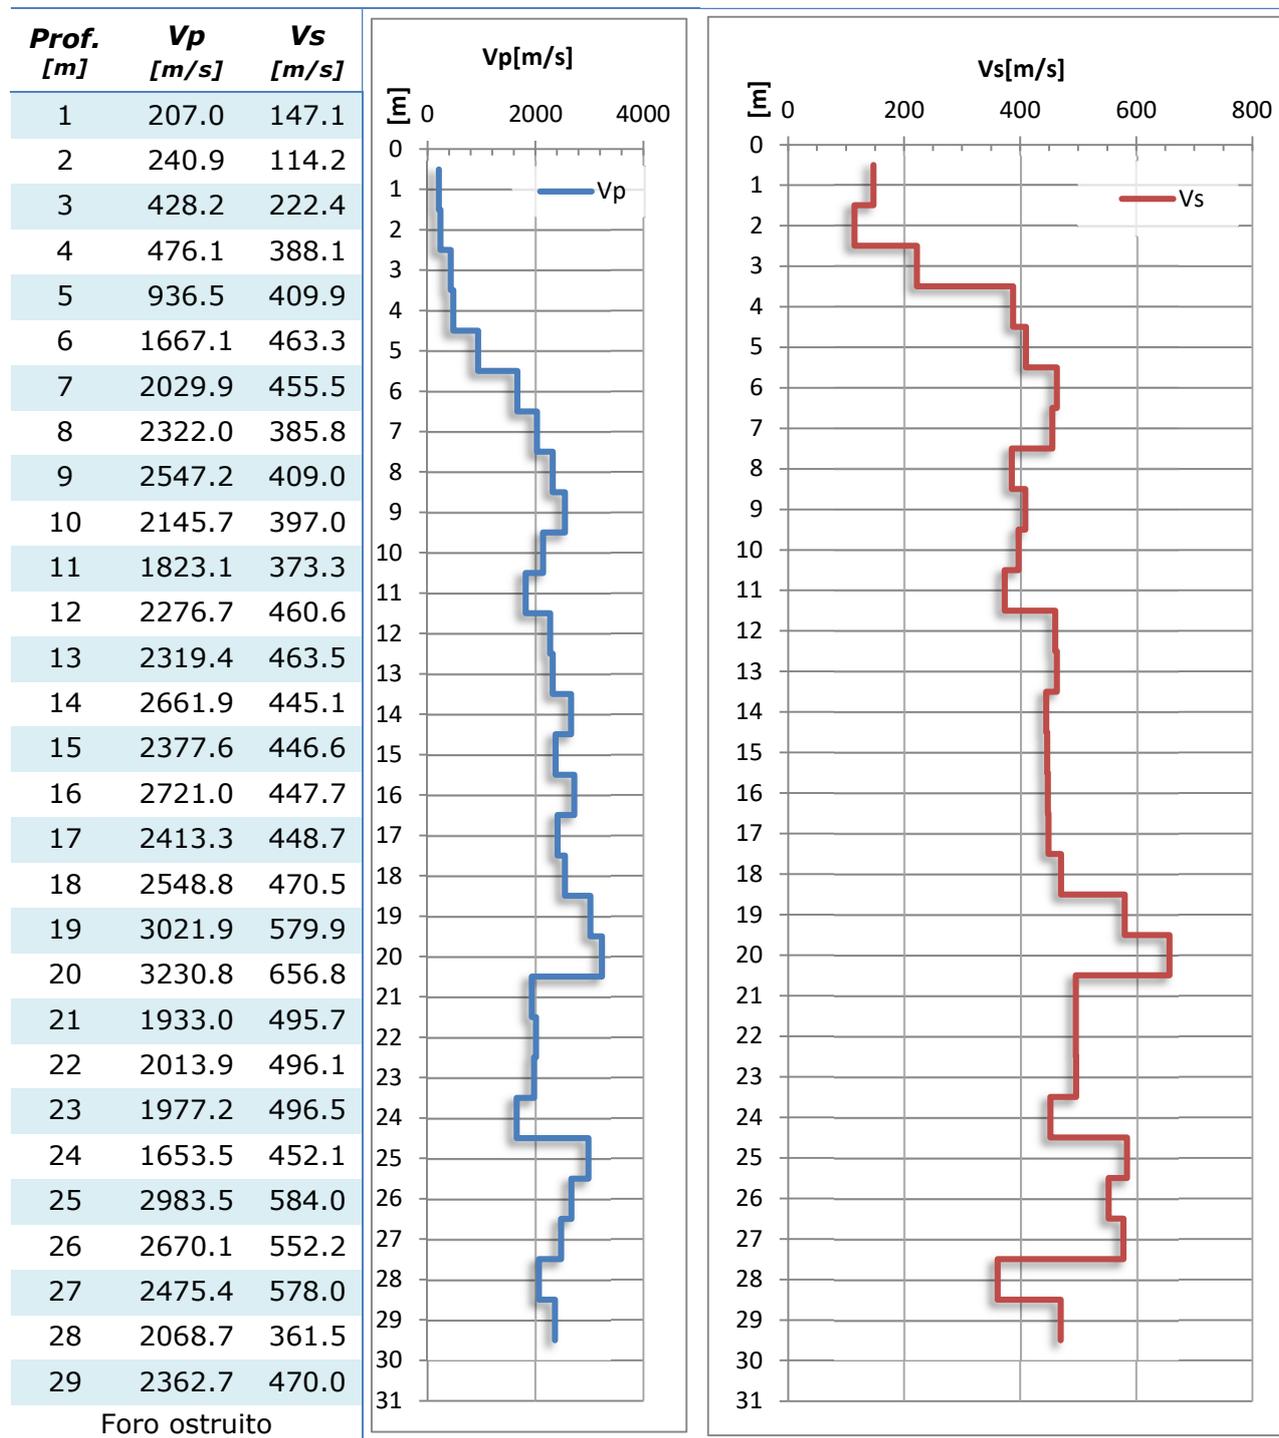
**Interpretazione con METODO DELL'INTERVALLO**

**Valore  $V_{s30}$ : 380.5 m/s**

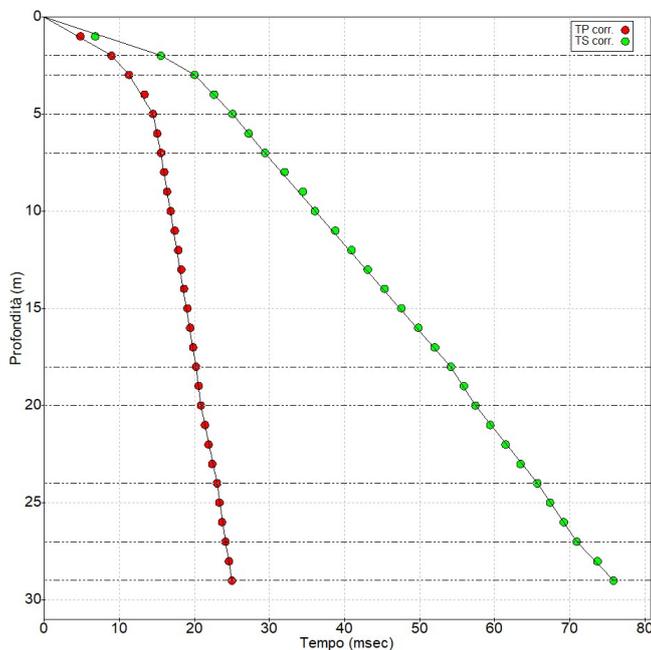
**Dromocrone**

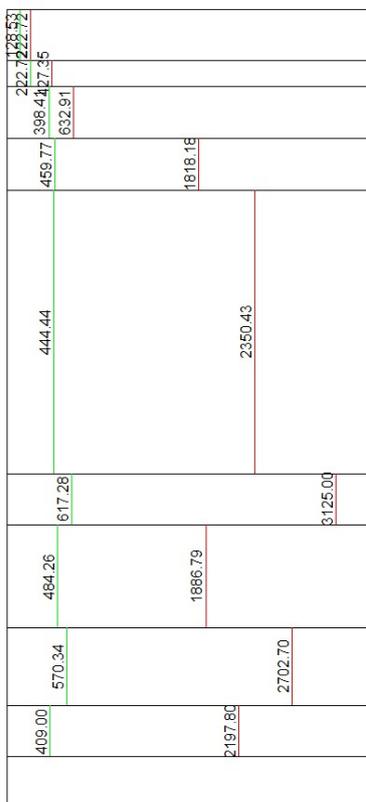
**Profilo Vs**

**Sismostrati**

Strato	Prof. [m]	Vp [m/s]	Vs [m/s]
1	2	222.7	128.5
2	3	427.4	222.7
3	5	632.9	398.4
4	7	1818.2	459.8
5	18	2350.4	444.4
6	20	3125.0	617.3
7	24	1886.8	484.3
8	27	2702.7	570.3
9	29	2197.8	409.0

**Valore Vs30: 383.3 m/s**

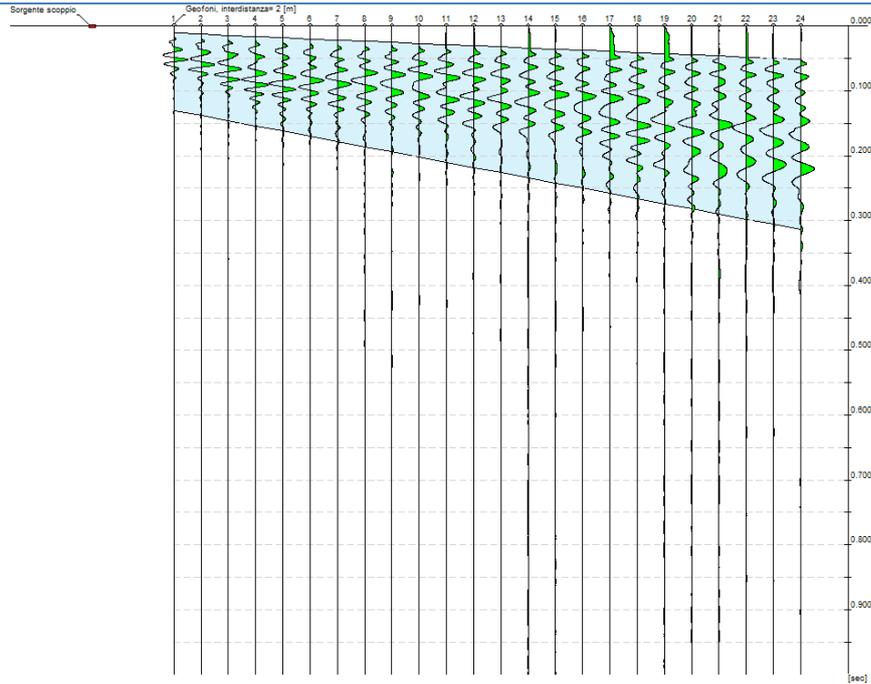
### Sismogramma lato A

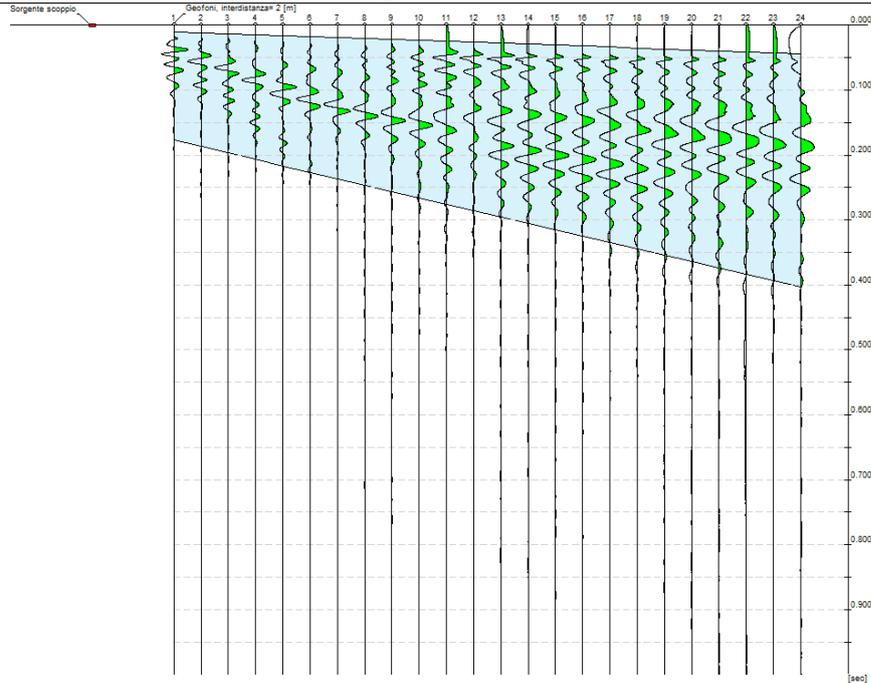
### Sismogramma lato B

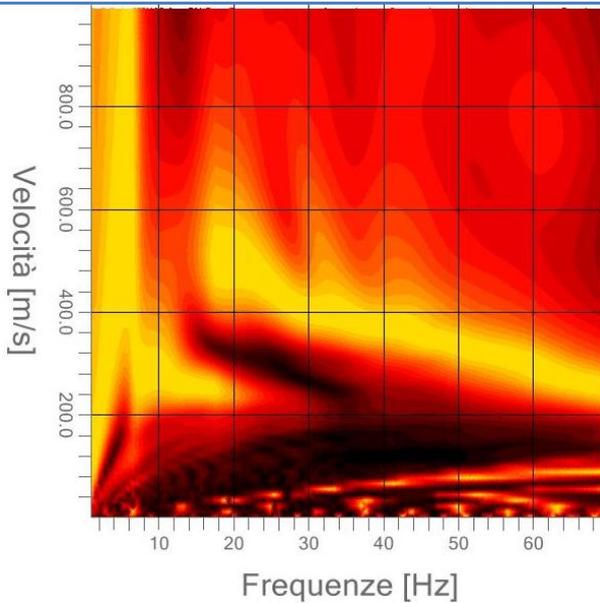
Spettro Velocità di fase – Frequenze LATO A

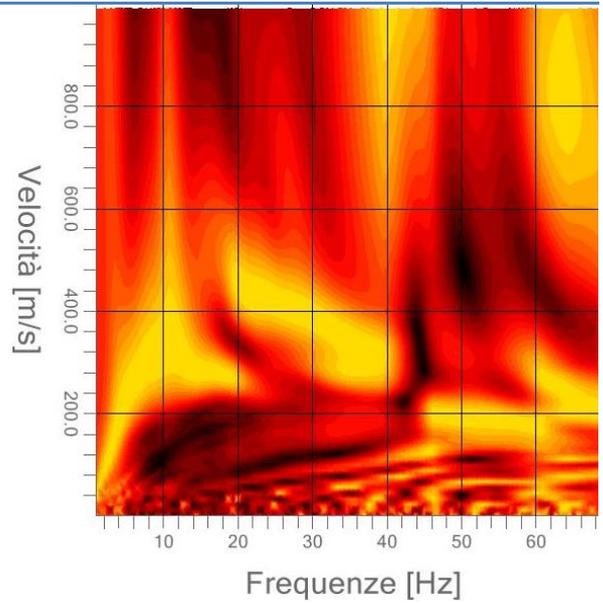
Spettro Velocità di fase – Frequenze LATO B

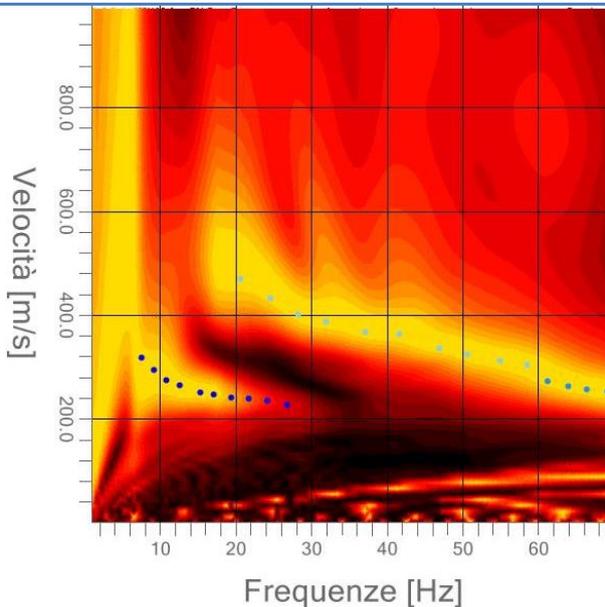
Picking su spettro F-V - LATO A

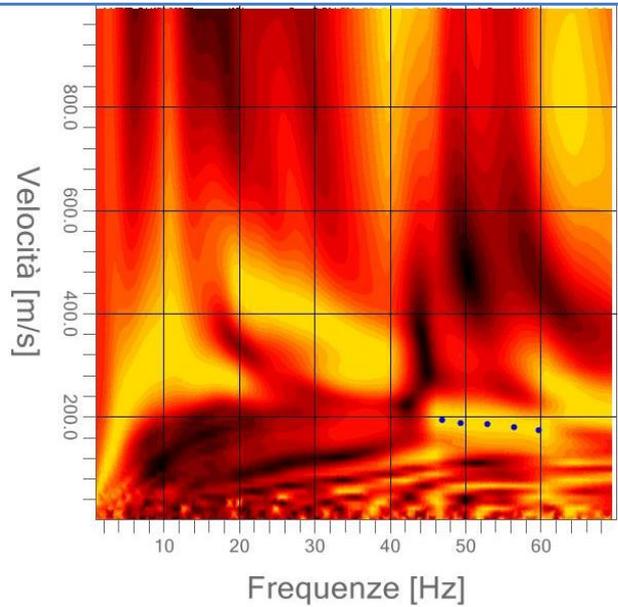
Picking su spettro F-V - LATO B

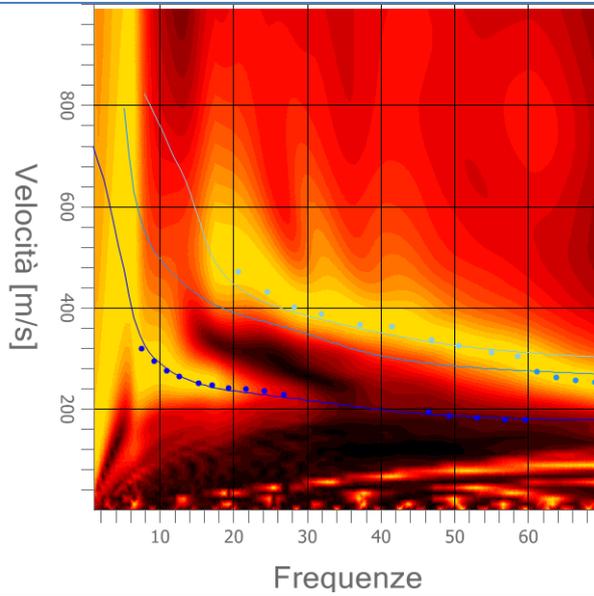
Modello sintetico su picking (A+B)

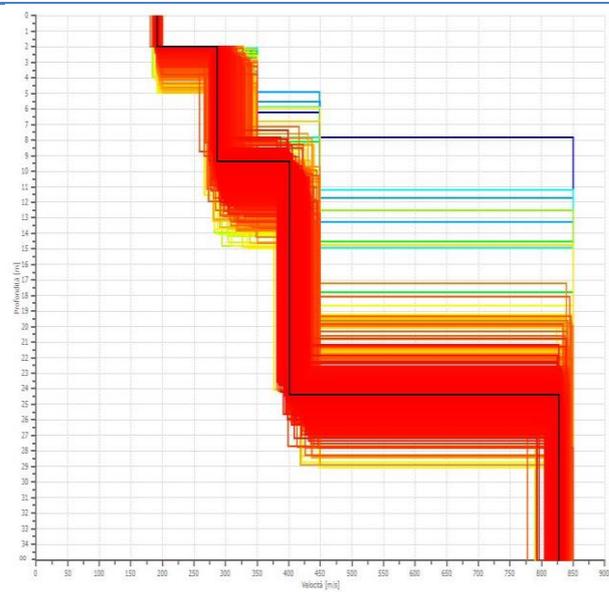
Profili di Vs considerati

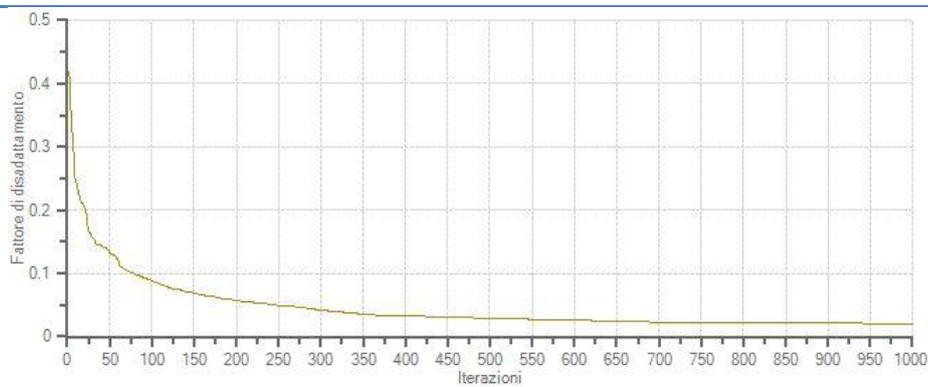
Profilo di disadattamento

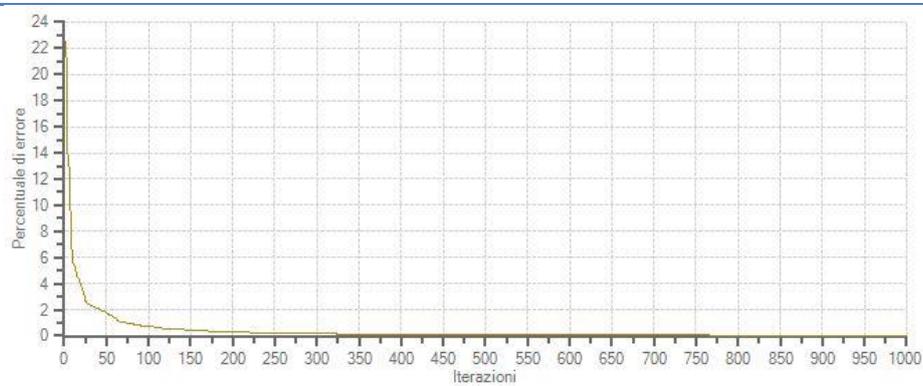
Profilo di errore percentuale

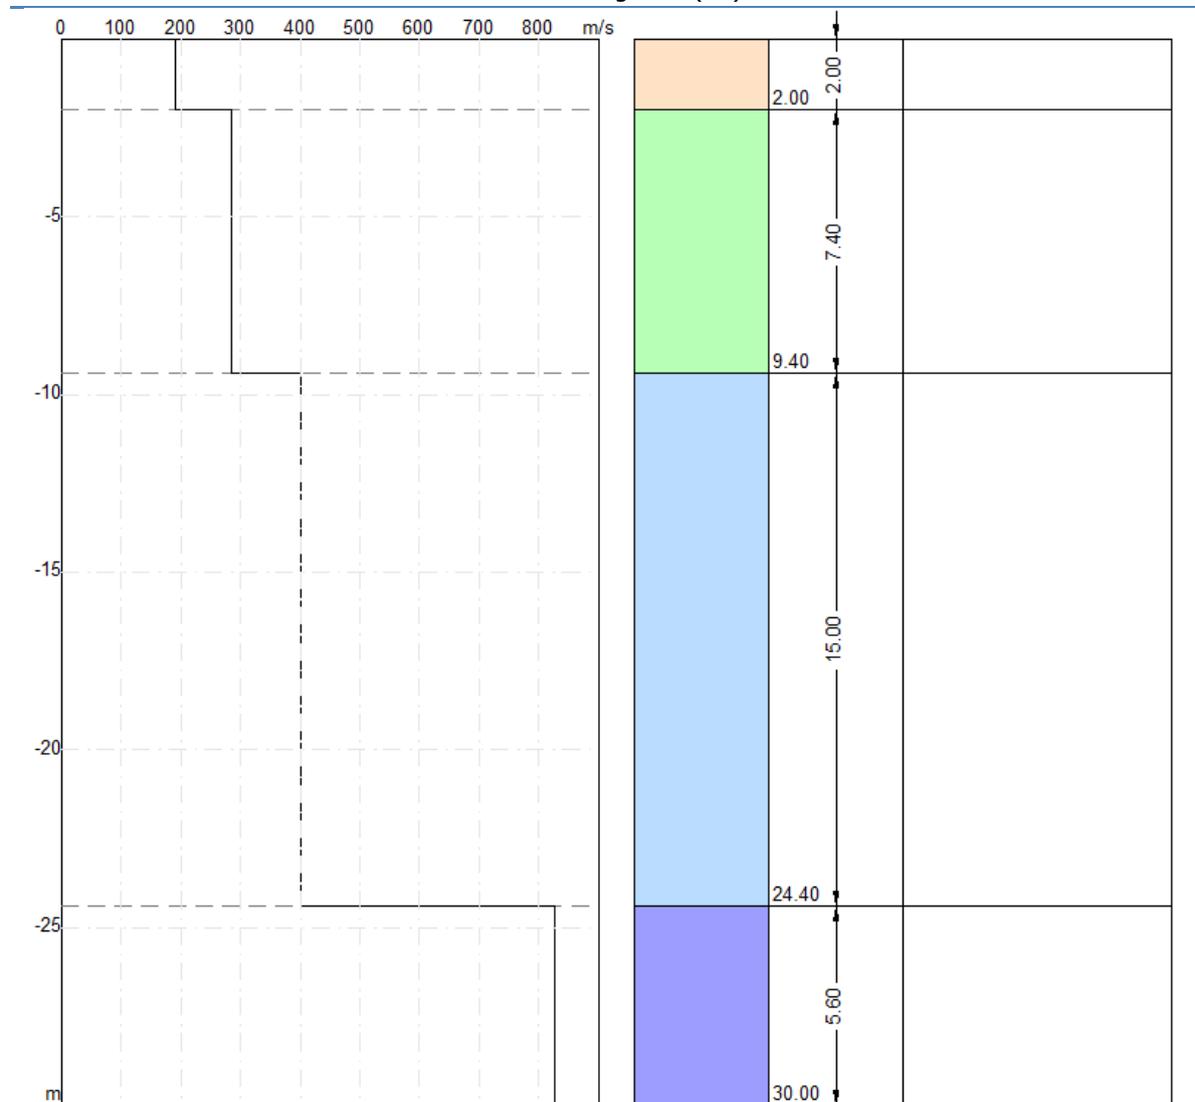
Strato	Profondità [m]	Spessore [m]	Velocità onde di taglio [m/s]
1	2.00	2.00	191.4
2	9.40	7.40	286.1
3	24.40	15.00	400.7
4	∞	∞	826.9

**Valore  $V_{s30}$ :** 372.5 m/s

Sismostratigrafia (Vs)

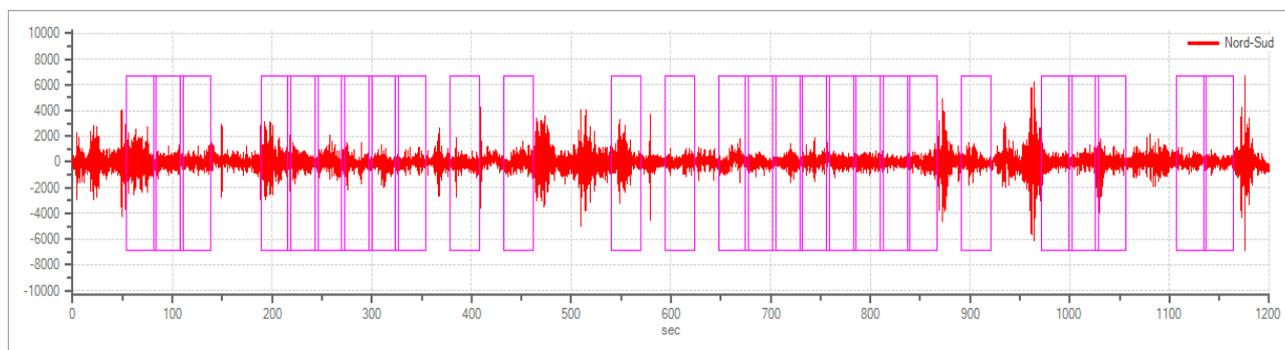
Traccia e finestre selezionate in direzione Nord-Sud

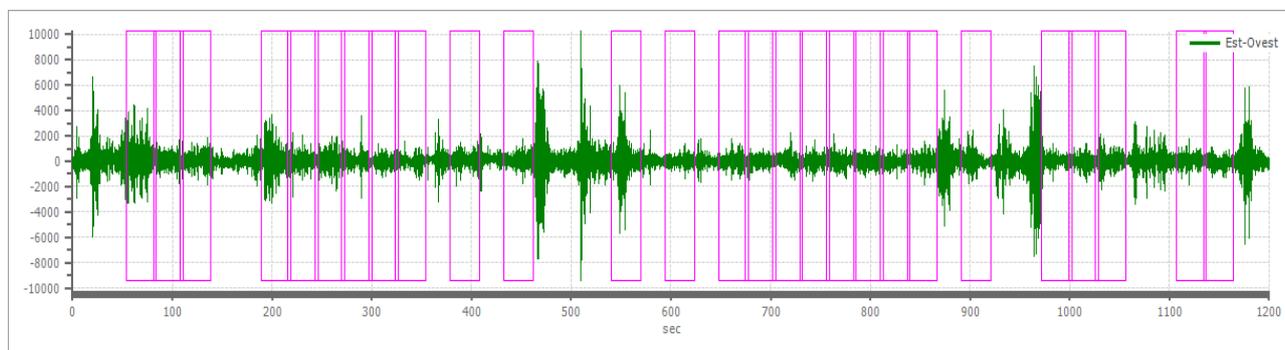
Traccia e finestre selezionate in direzione Est-Ovest

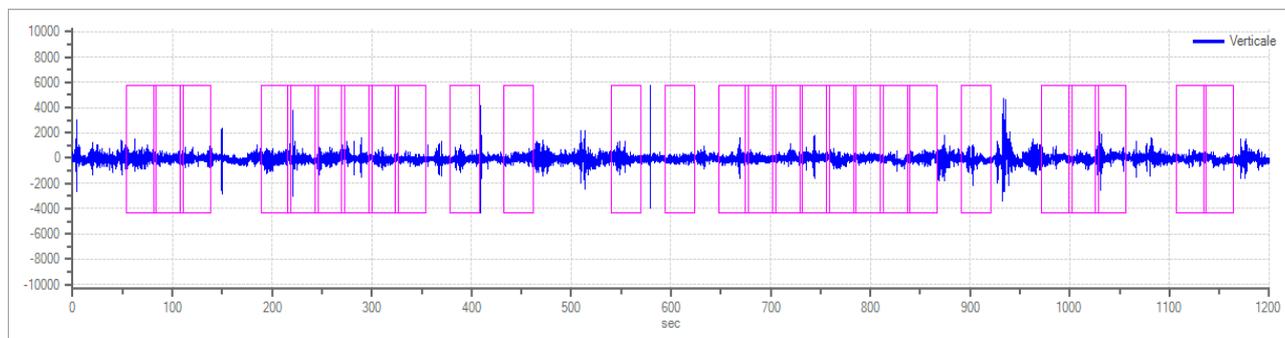
Traccia e finestre selezionate in direzione Verticale

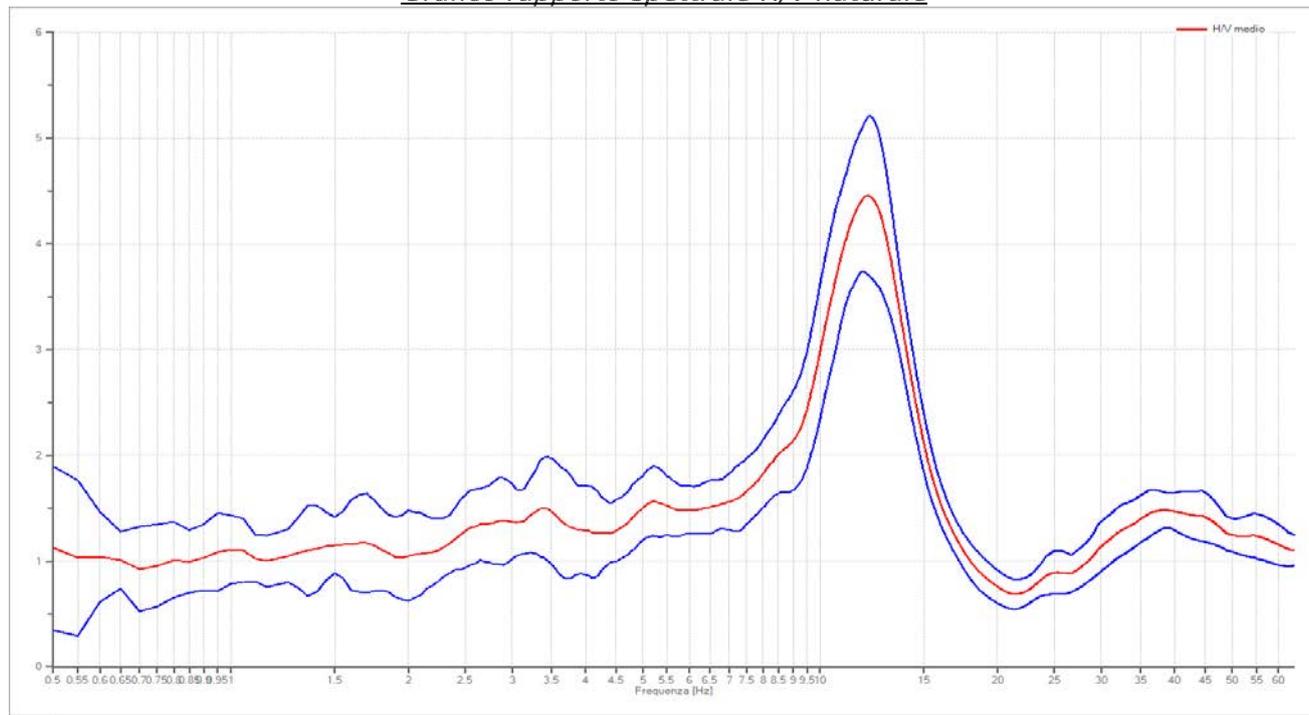
Frequenza del picco del rapporto H/V: 12.05 Hz ± 0.17 Hz

*Grafico rapporto spettrale H/V naturale*

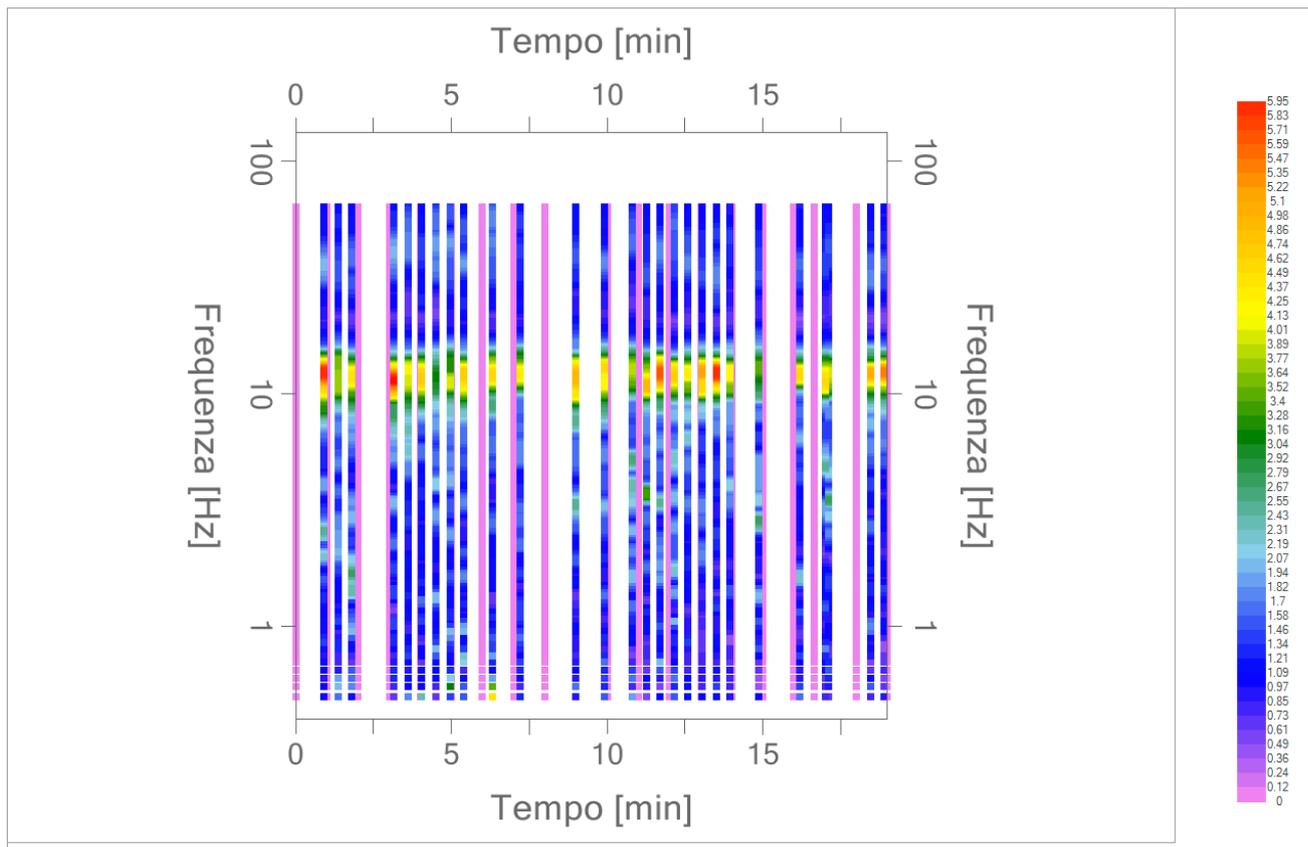
*Mapa della stazionarietà degli spettri*

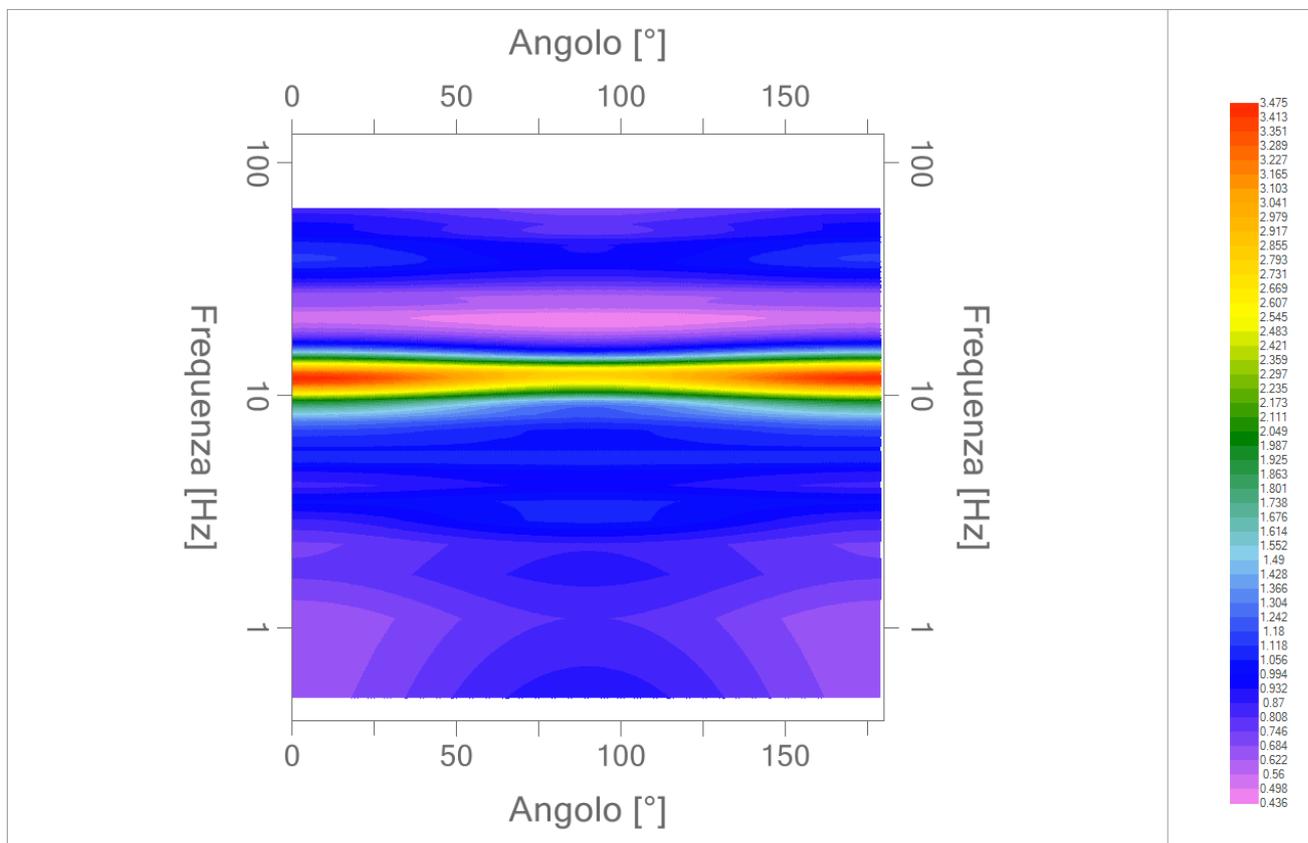
*DIREZIONALITA' H/V*

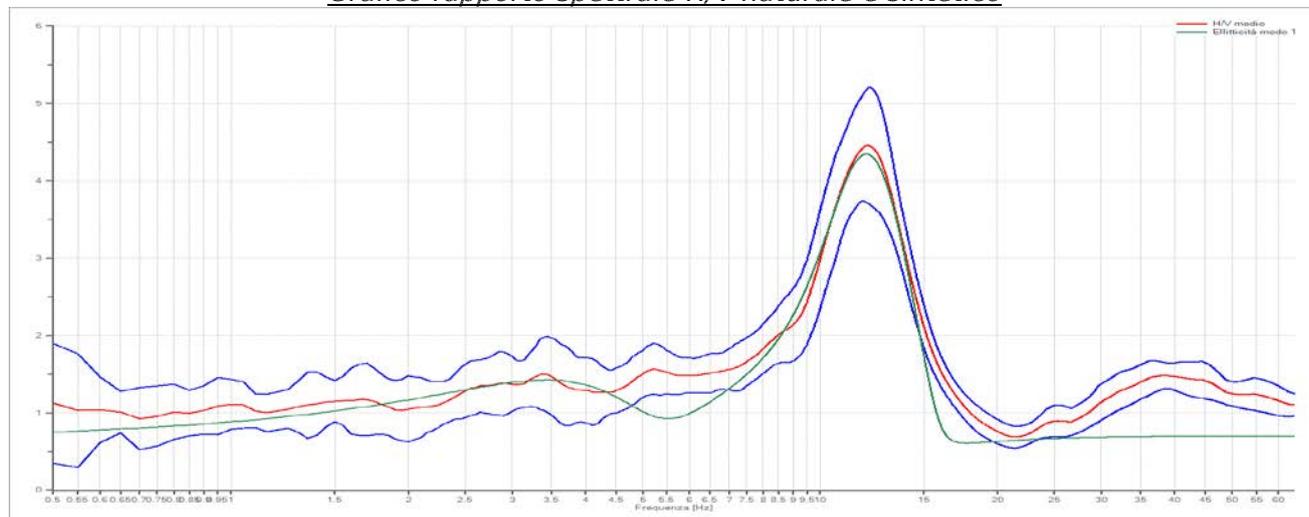
Grafico rapporto spettrale H/V naturale e sintetico

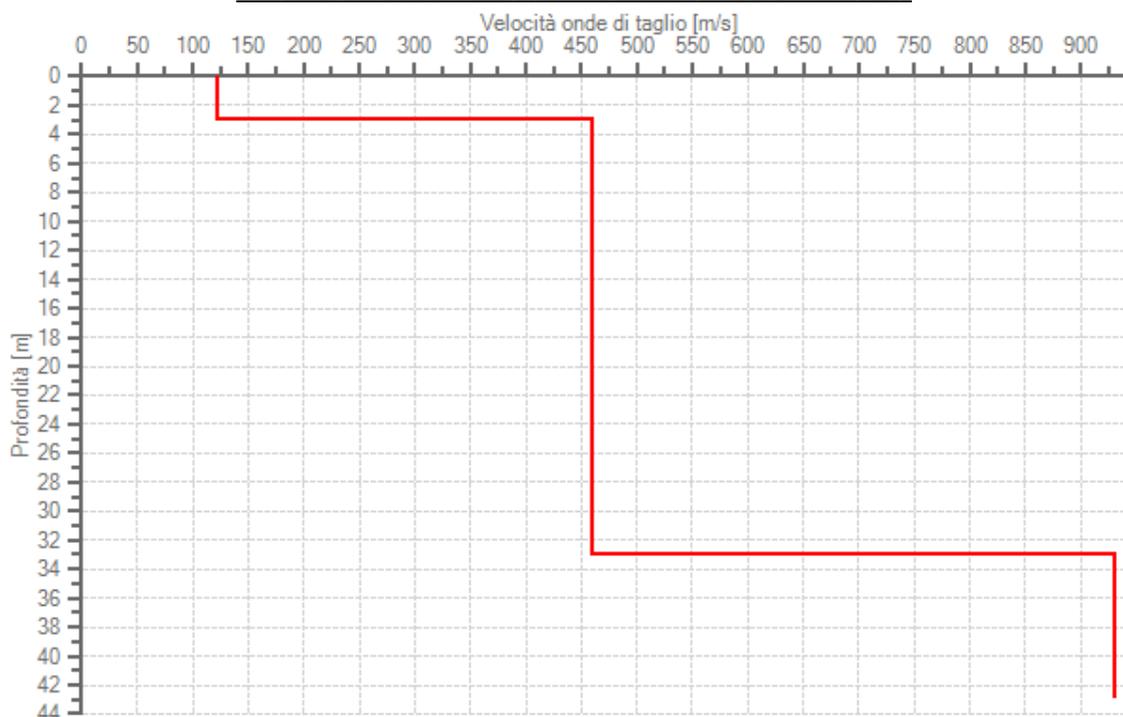
Strato	Profondità [m]	Spessore [m]	Peso per Unità di Vol. [kN/m <sup>3</sup> ]	Coeff. di Poisson	Velocità onde di taglio [m/s]
1	0	3	18	0.22	122
2	3	30	20	0.35	460
3	33	10	21	0.35	930

PROFILO DELLE VELOCITÀ DELLE ONDE DI TAGLIO

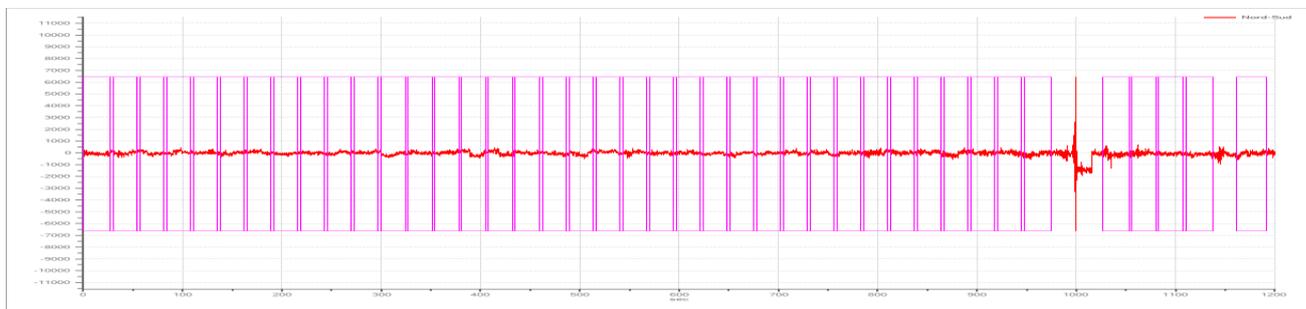
Traccia e finestre selezionate in direzione Nord-Sud

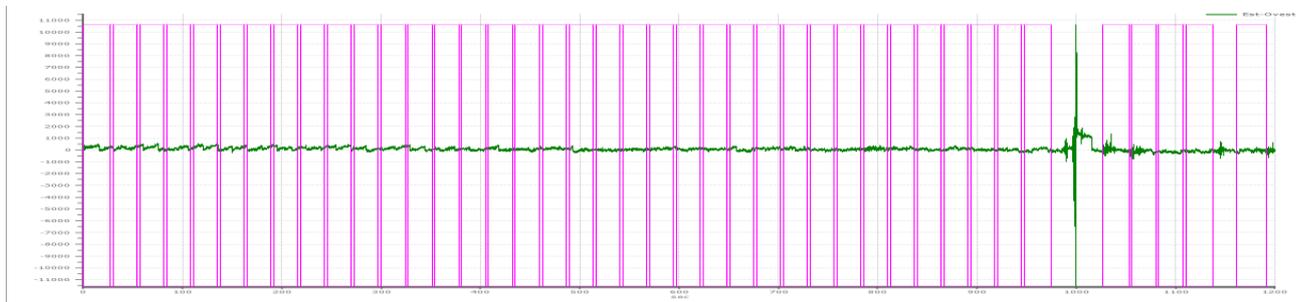
Traccia e finestre selezionate in direzione Est-Ovest

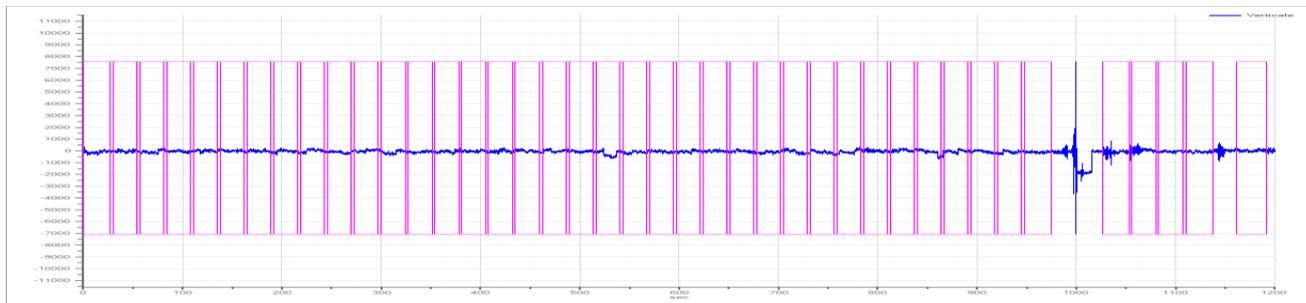
Traccia e finestre selezionate in direzione Verticale

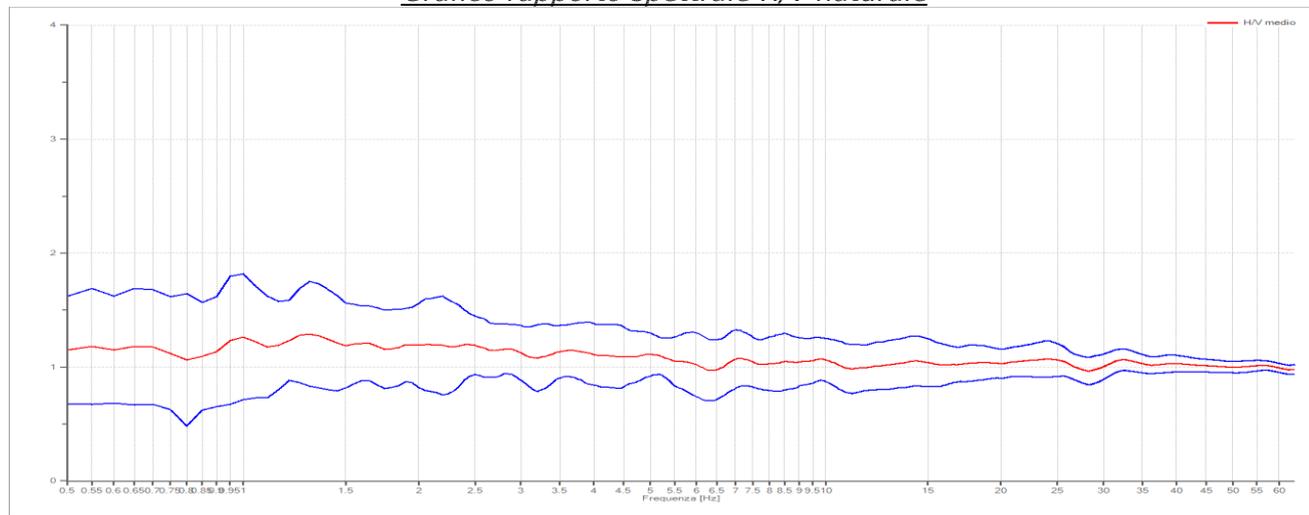
Frequenza del picco del rapporto H/V: 1.00 Hz  $\pm$  0.37 Hz

*Grafico rapporto spettrale H/V naturale*

\*I risultati relativi alle verifiche eseguite ai sensi delle linee guida SESAME, evidenziano che il segnale presenta un picco H/V "non chiaro". Tale segnale tuttavia è comunque interpretabile, poiché, sempre ai sensi delle linee guida SESAME, corrisponde a un picco di origine stratigrafica.

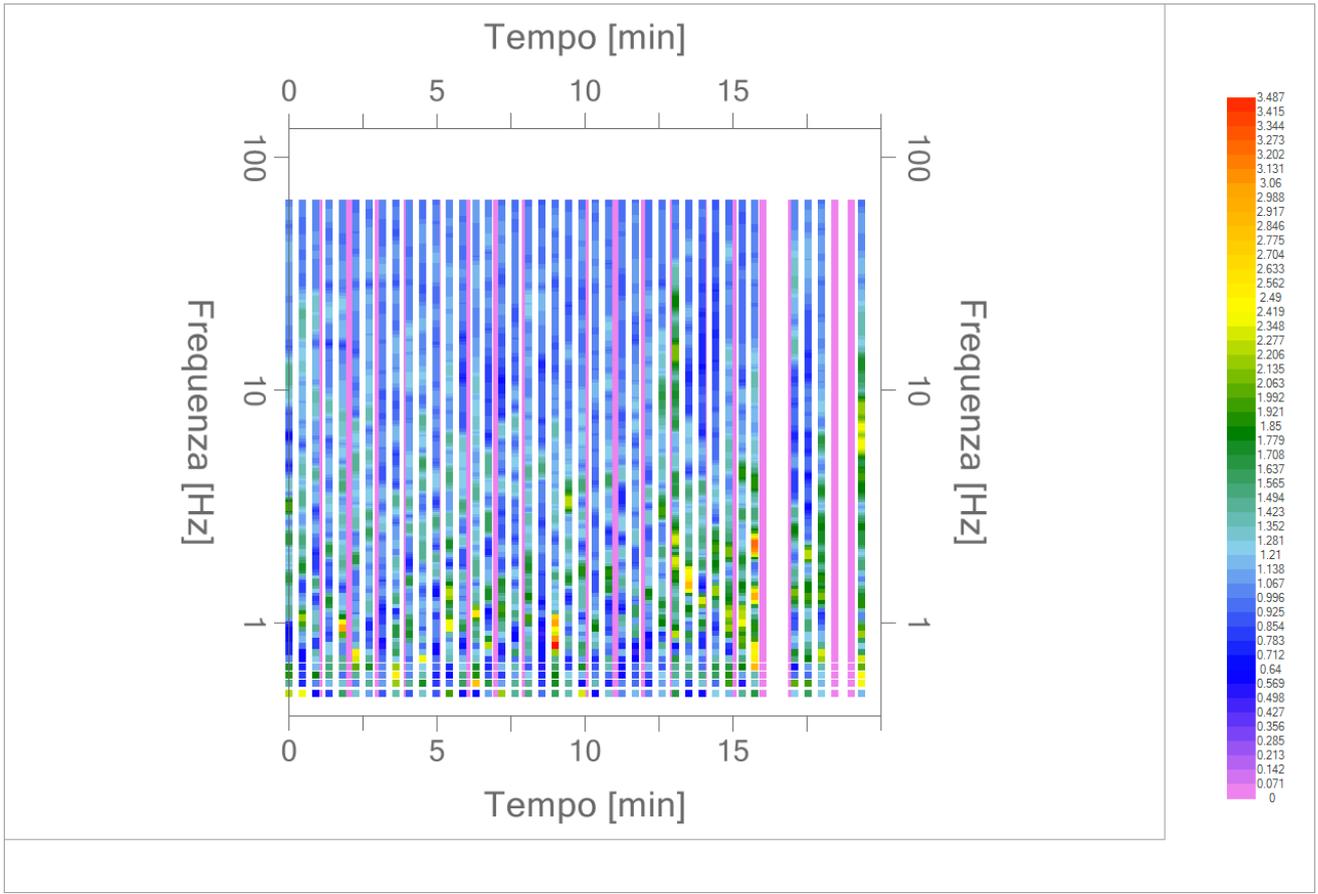
*Mappa della stazionarietà degli spettri*

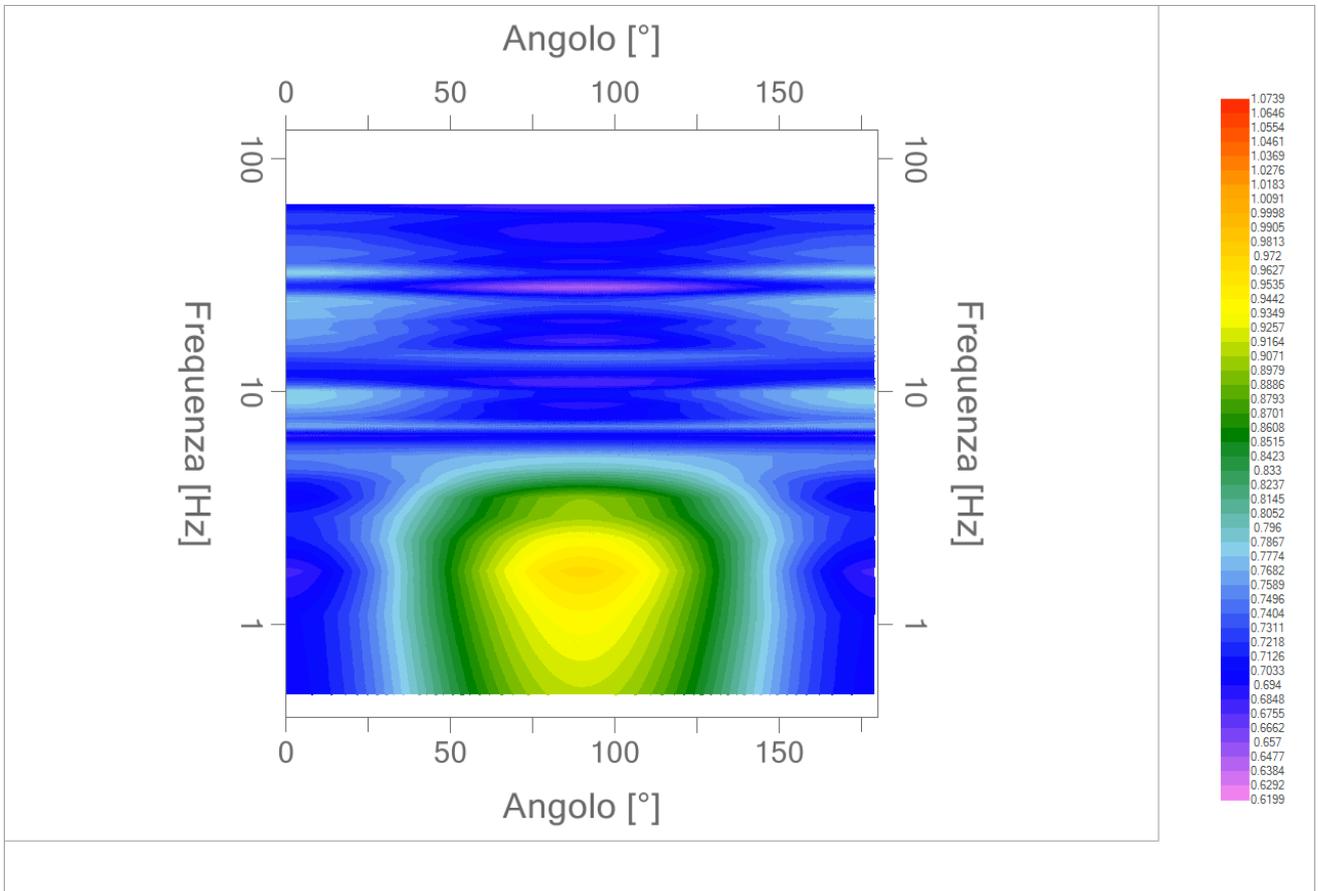
*DIREZIONALITA' H/V*

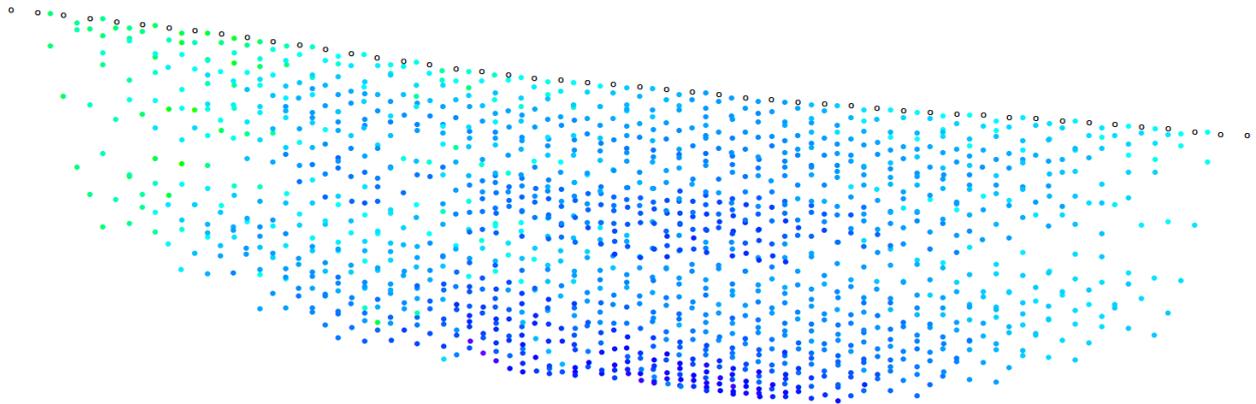
Insieme dei punti acquisiti

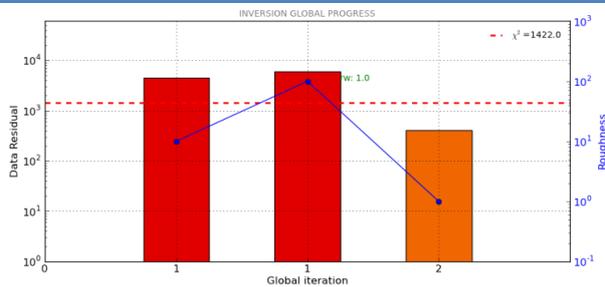
Iterazioni e relativo scarto residuale

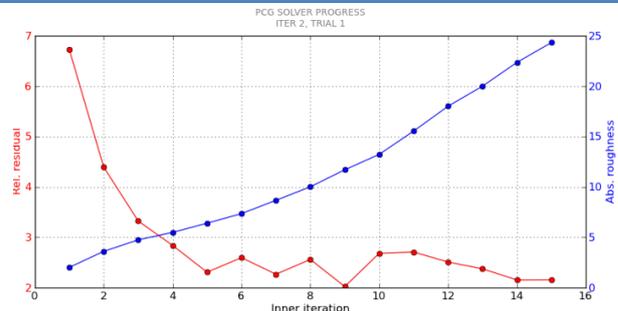
Processo iterativo finale

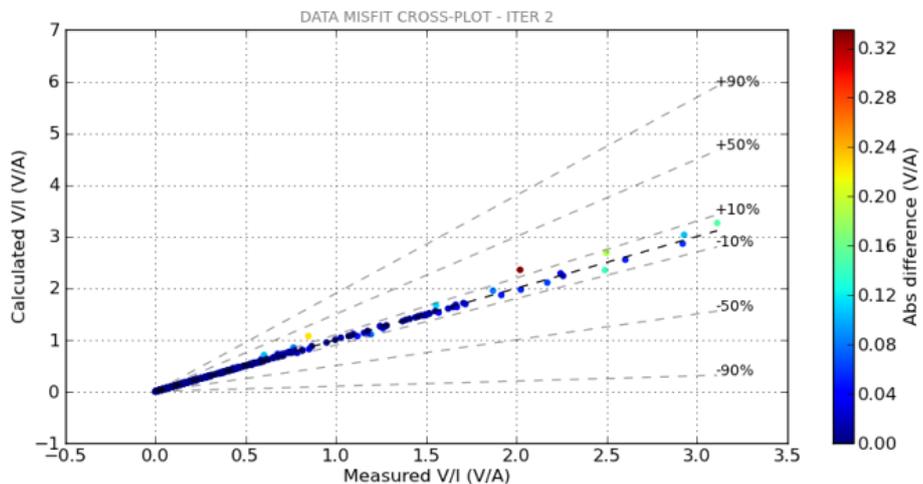
Distribuzione della deviazione standard all'ultima iterazione
