# MICROZONAZIONE SISMICA

## Nuove indagini

Regione Emilia-Romagna  
Comune di Langhirano

*SONDAGGIO A CAROTAGGIO CONTINUO*

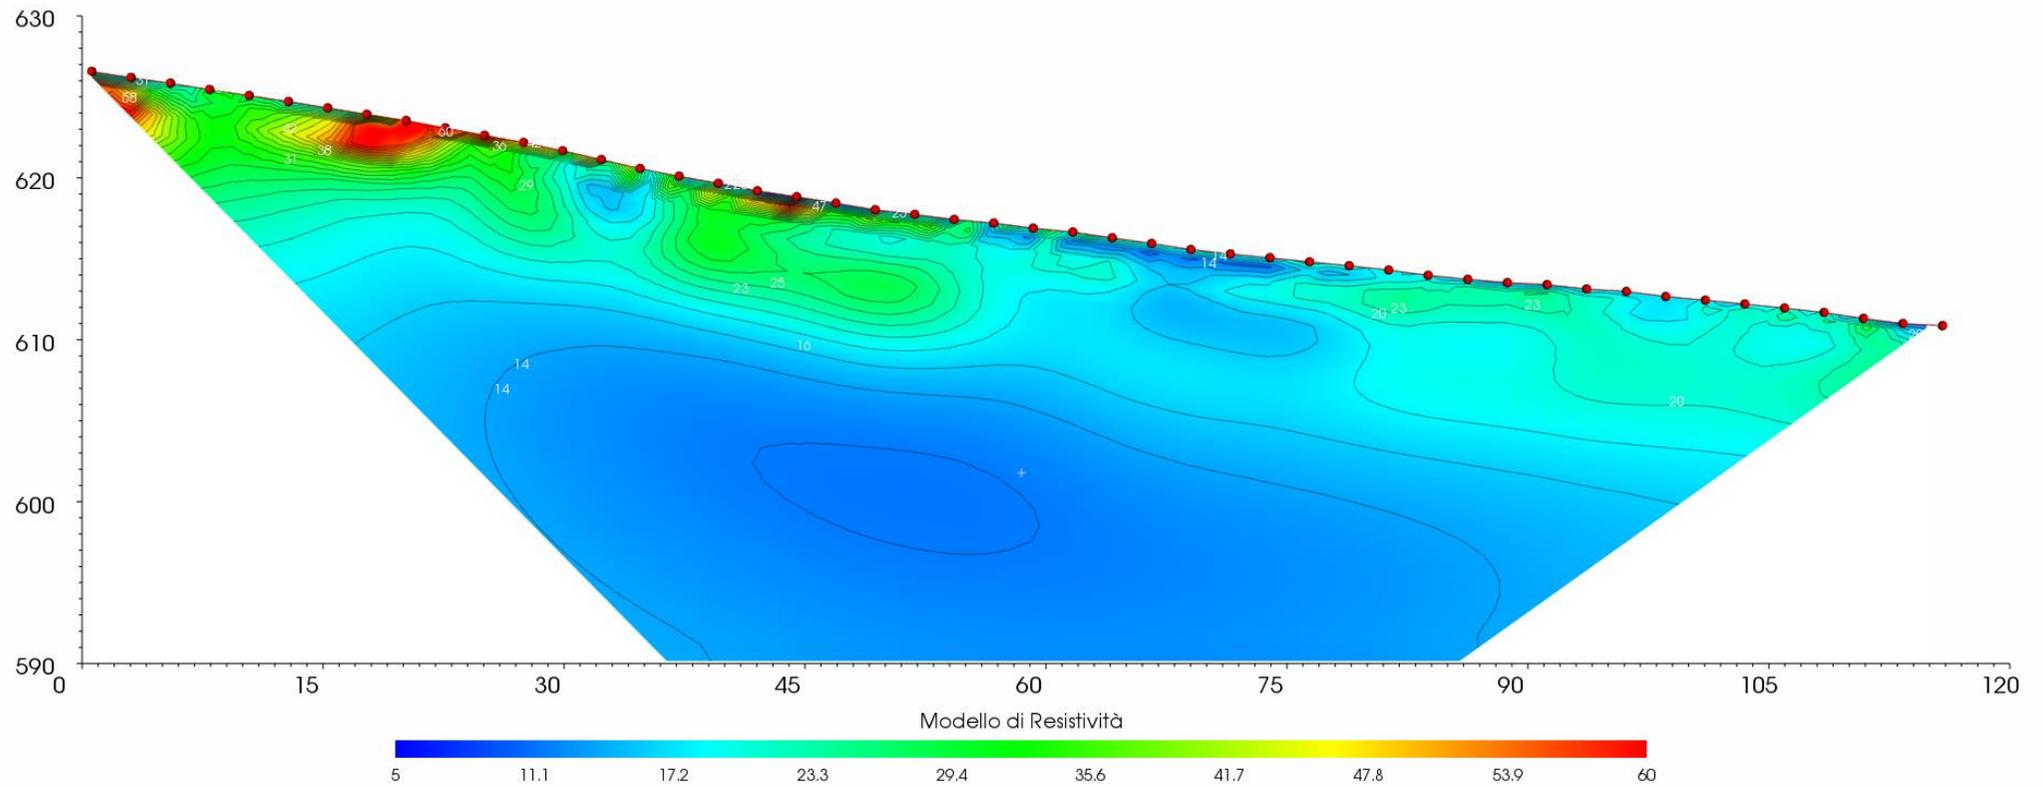
**Risultato inversione tomografica**

Mash e modello tomografico 3D (i pallini rossi rappresentano gli elettrodi)

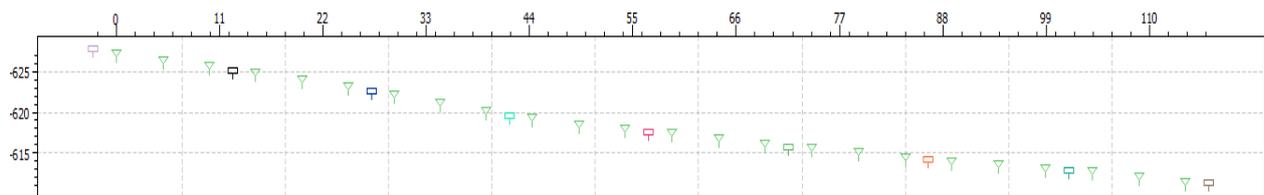
**Geometria stendimento:**

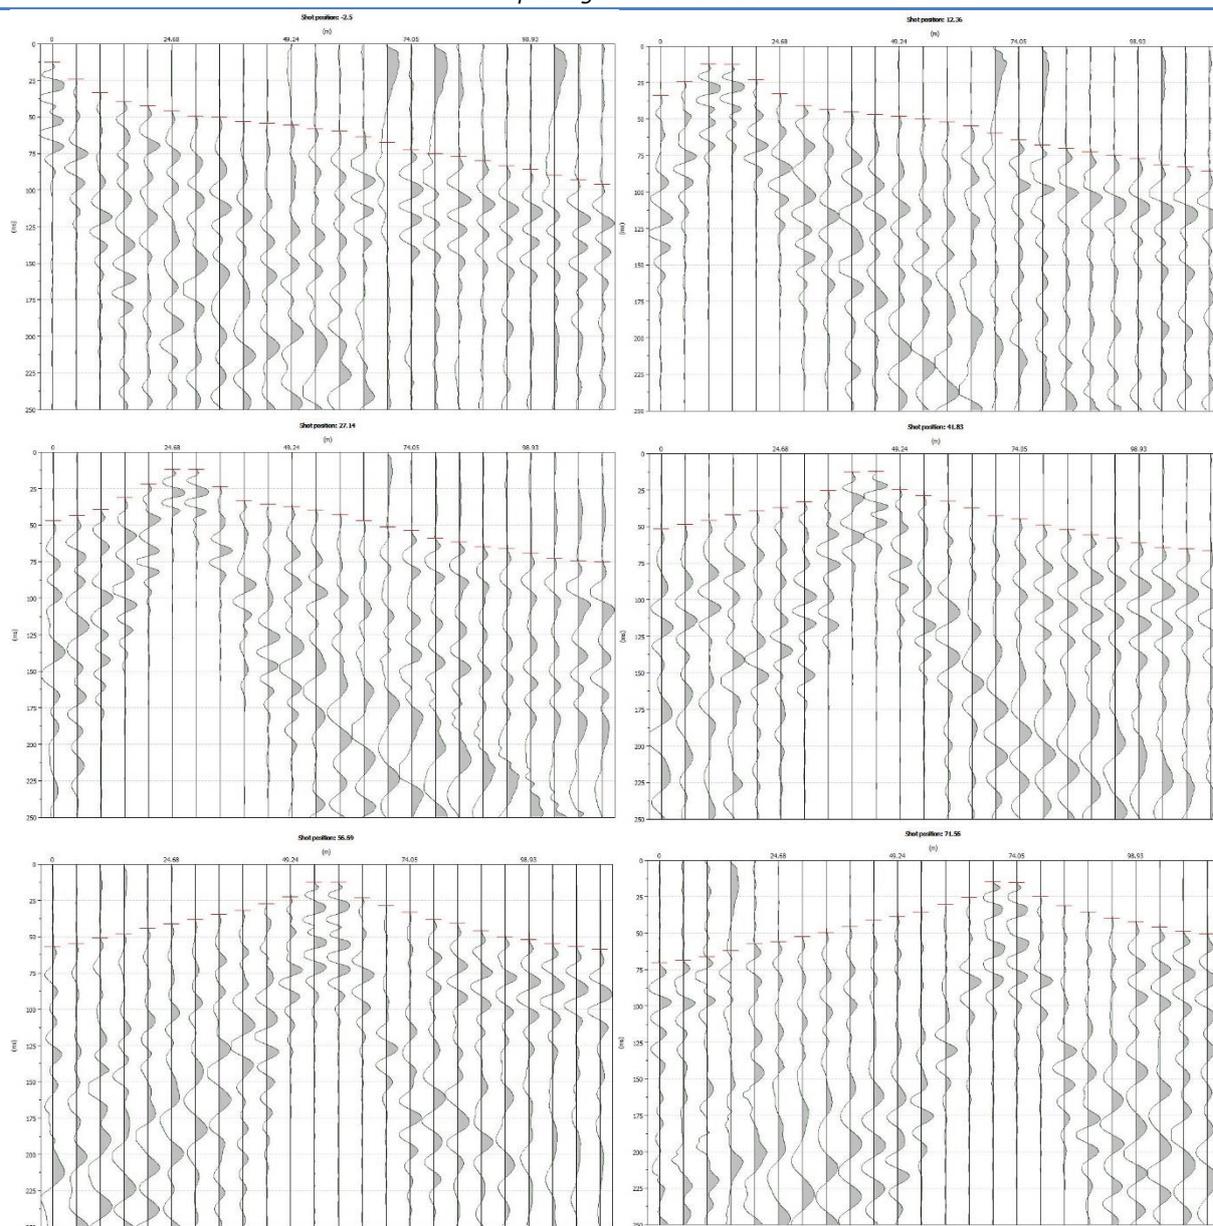
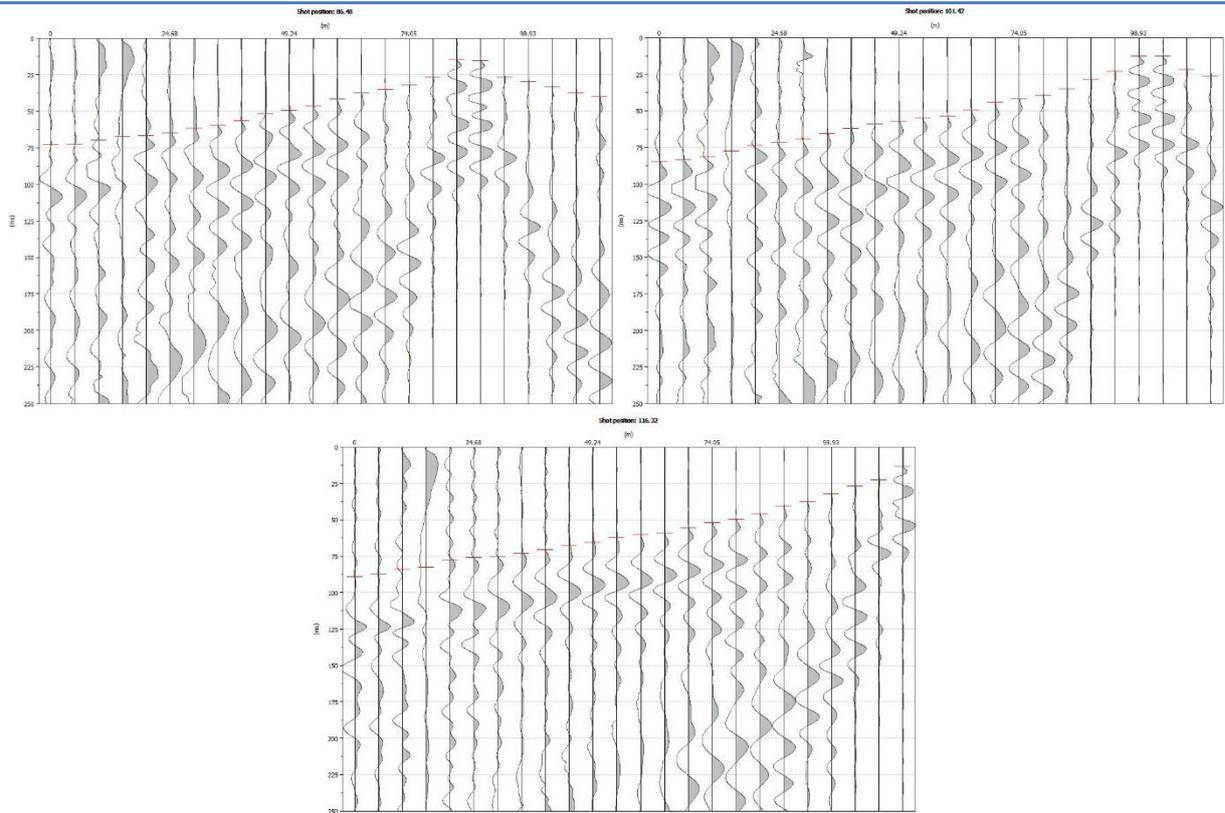
### Sismogrammi filtrati e picking dei primi arrivi

- = picking arrivo manuale

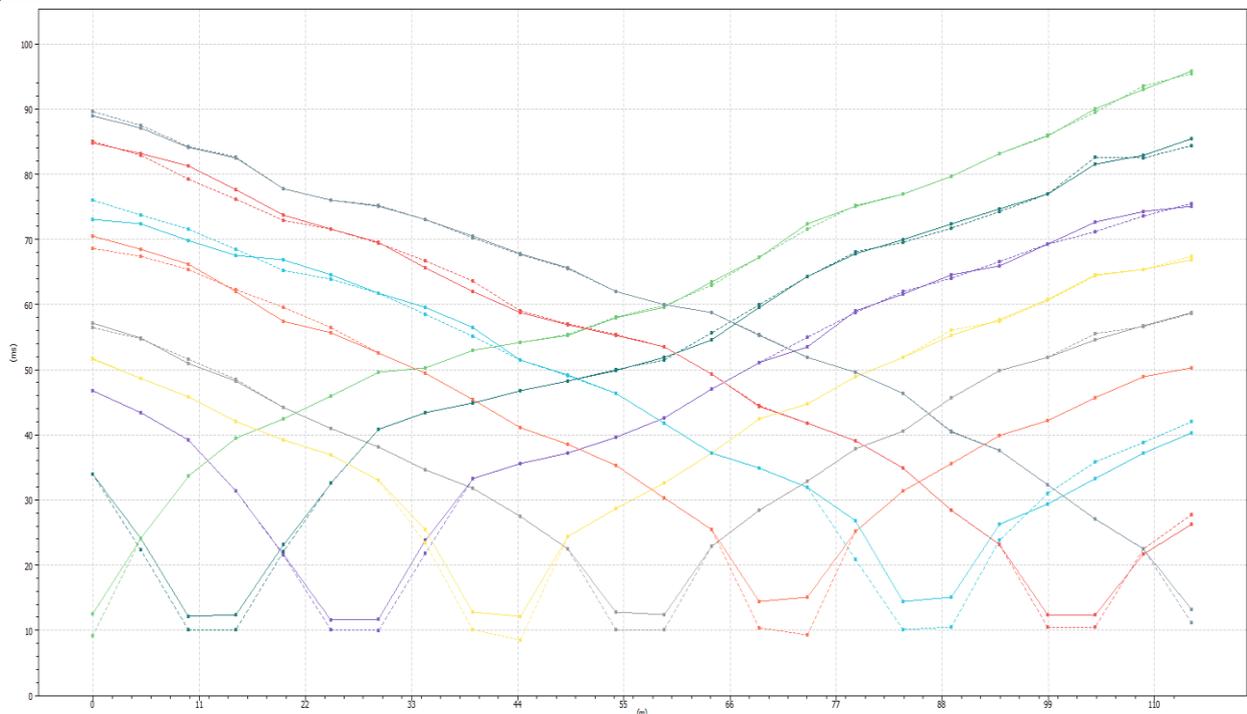
Dromocrone sperimentali (linea continua) e sintetiche (tratteggiata)

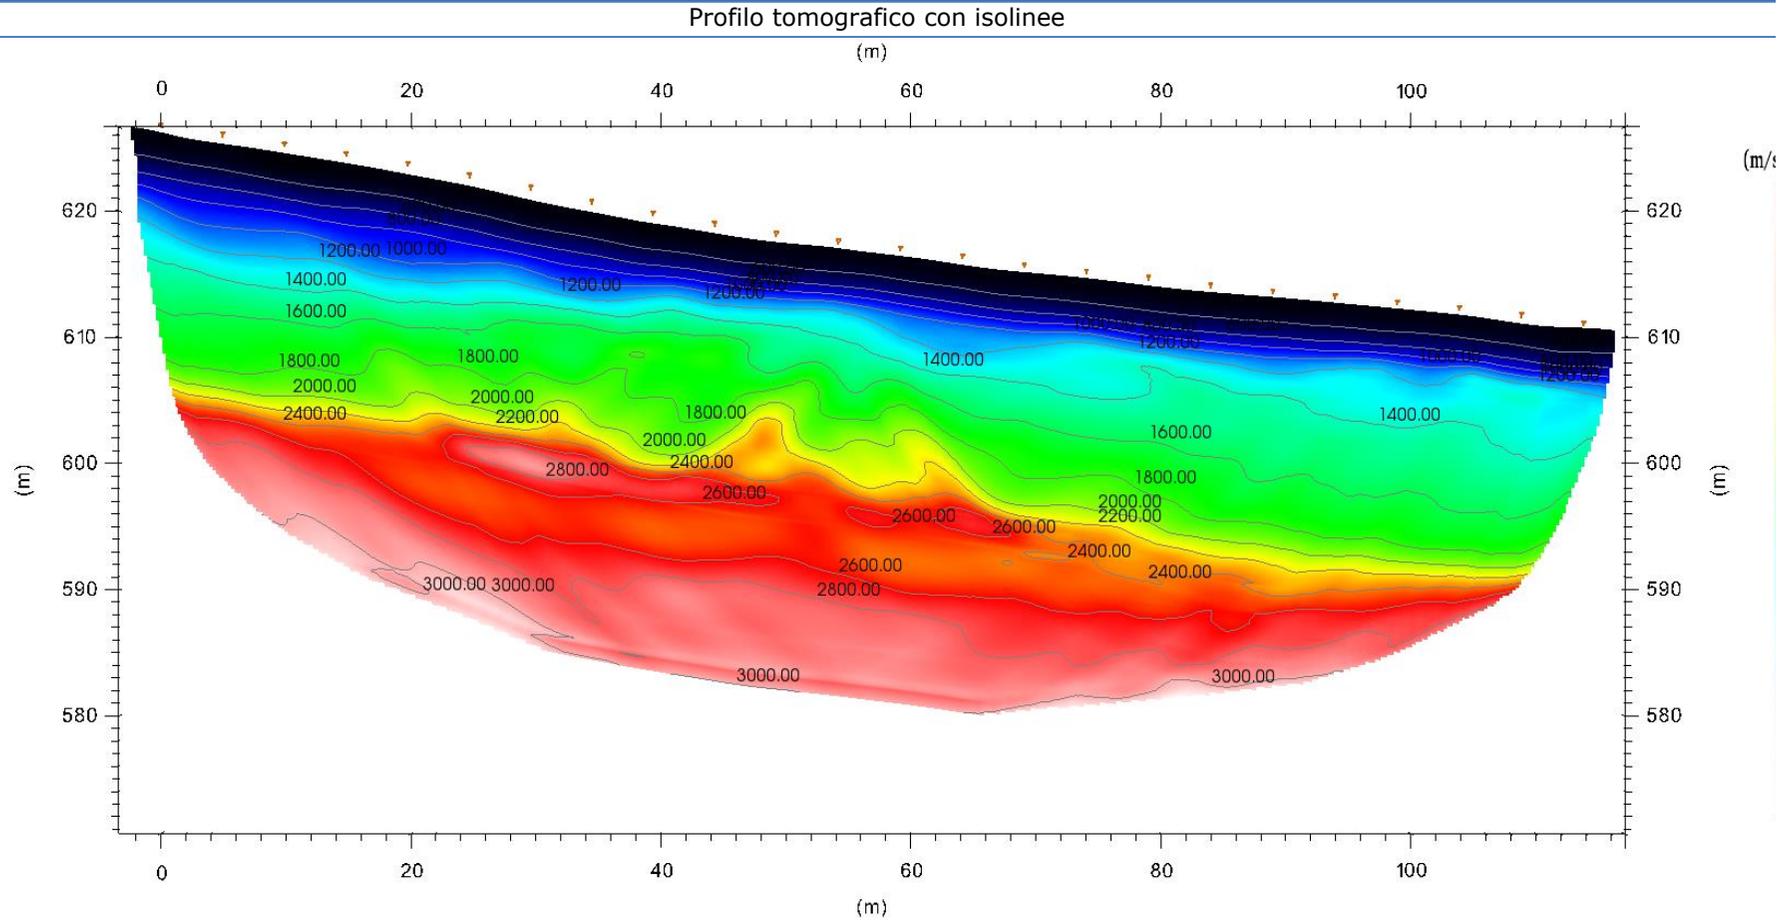
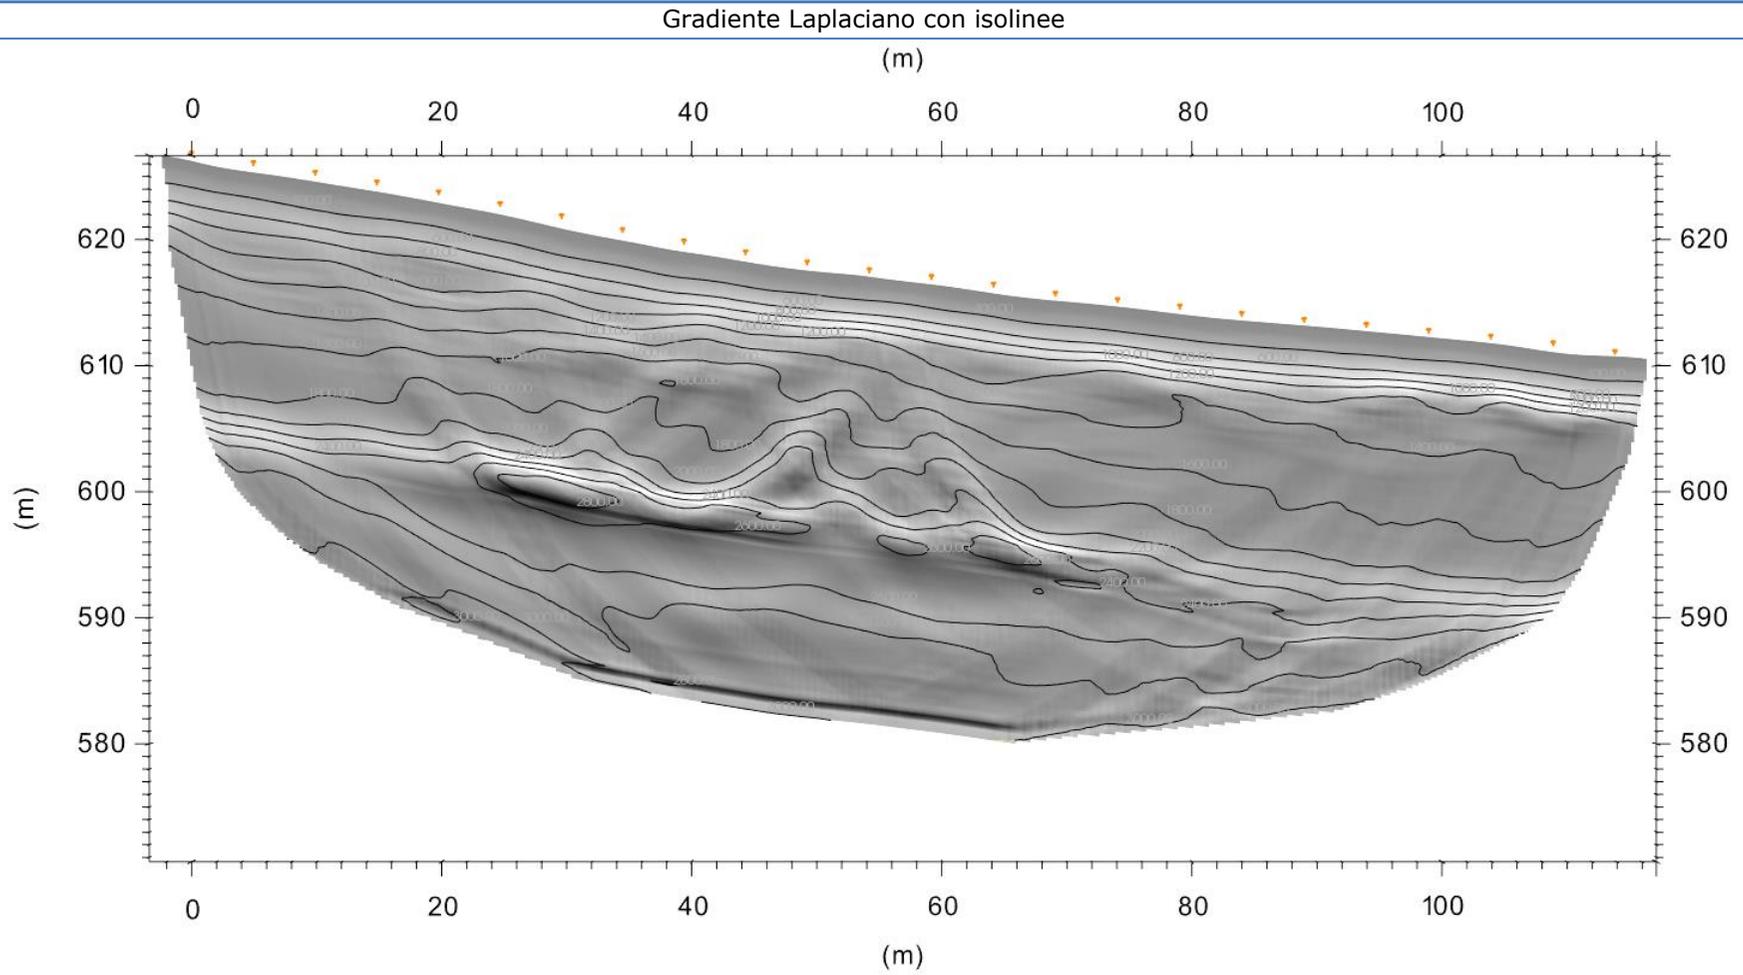
**Risultato inversione tomografica in onde P**
