# MICROZONAZIONE SISMICA

## Nuova campagna d'indagine

Regione Emilia-Romagna  
 Comune di San Secondo

PROVE PENETROMETRICHE STATICHE  
CON PUNTA ELETTRICA E PIEZOCONO  
CPTU

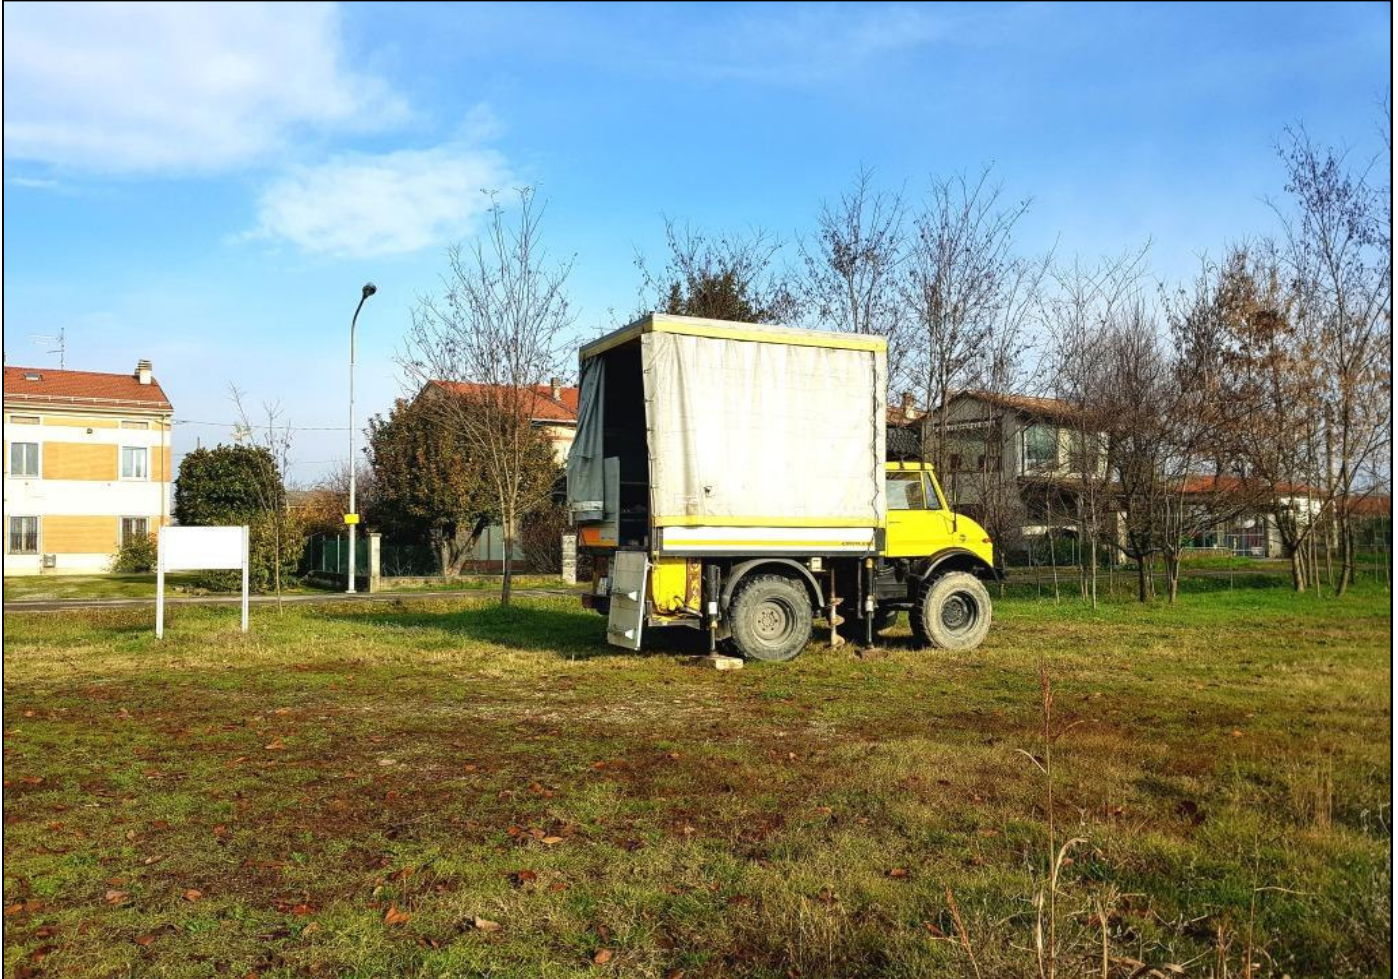
## UBICAZIONE

Località: Valle di San Secondo parmense - Strada della Valle

NOTE: Utilizzato 1 anello allargatore da inizio prova

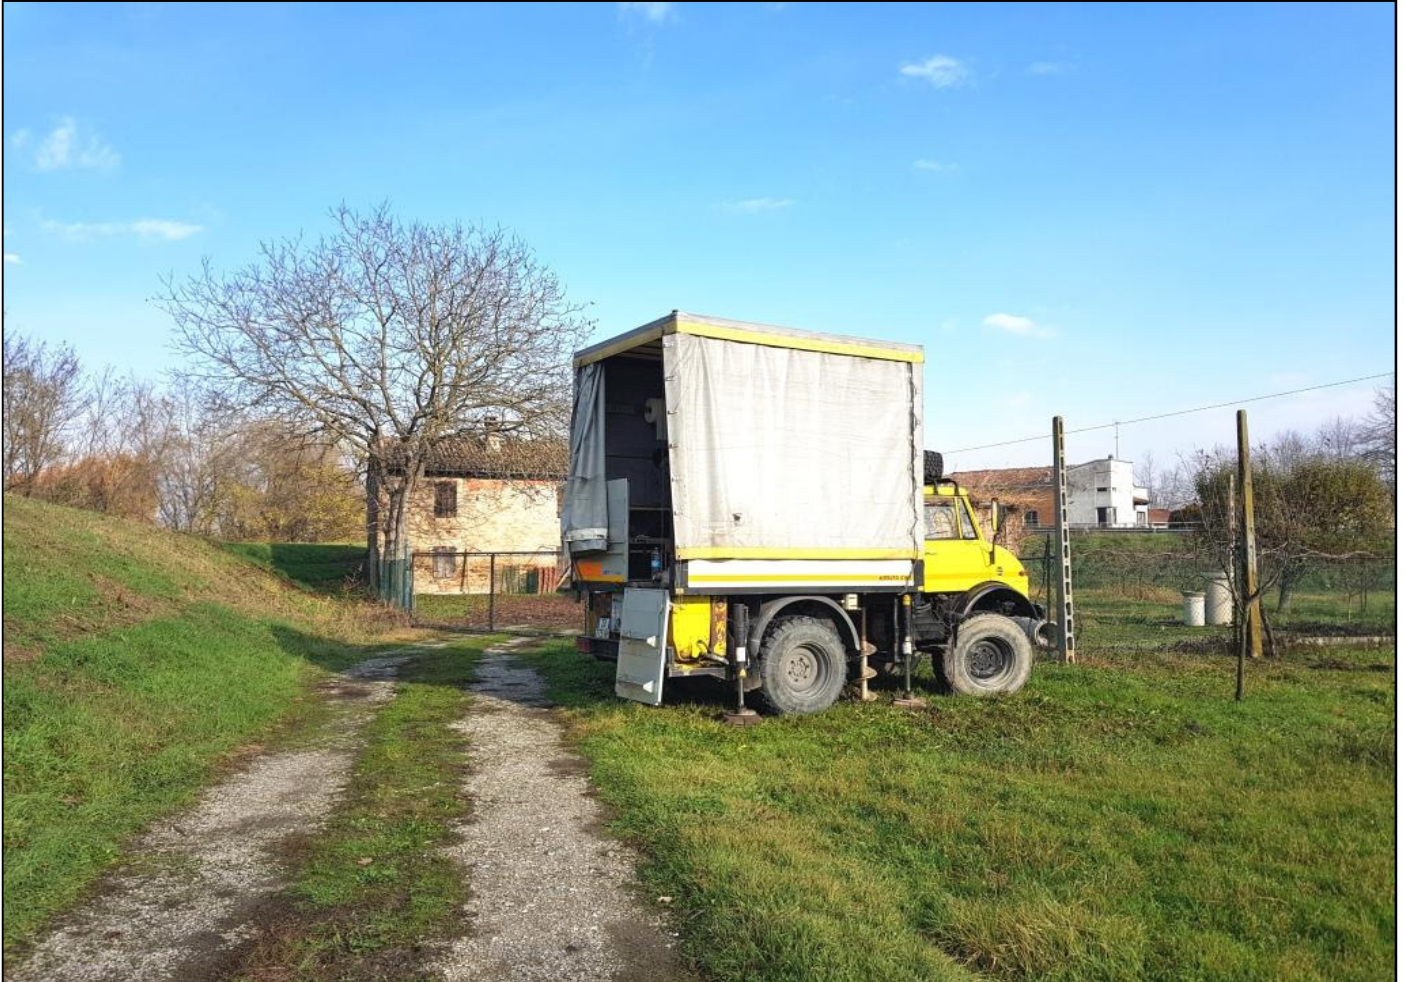
## UBICAZIONE

Località: Comune di San Secondo Parmense - Strada Colmignola

NOTE: Utilizzato 1 anello allargatore da inizio prova

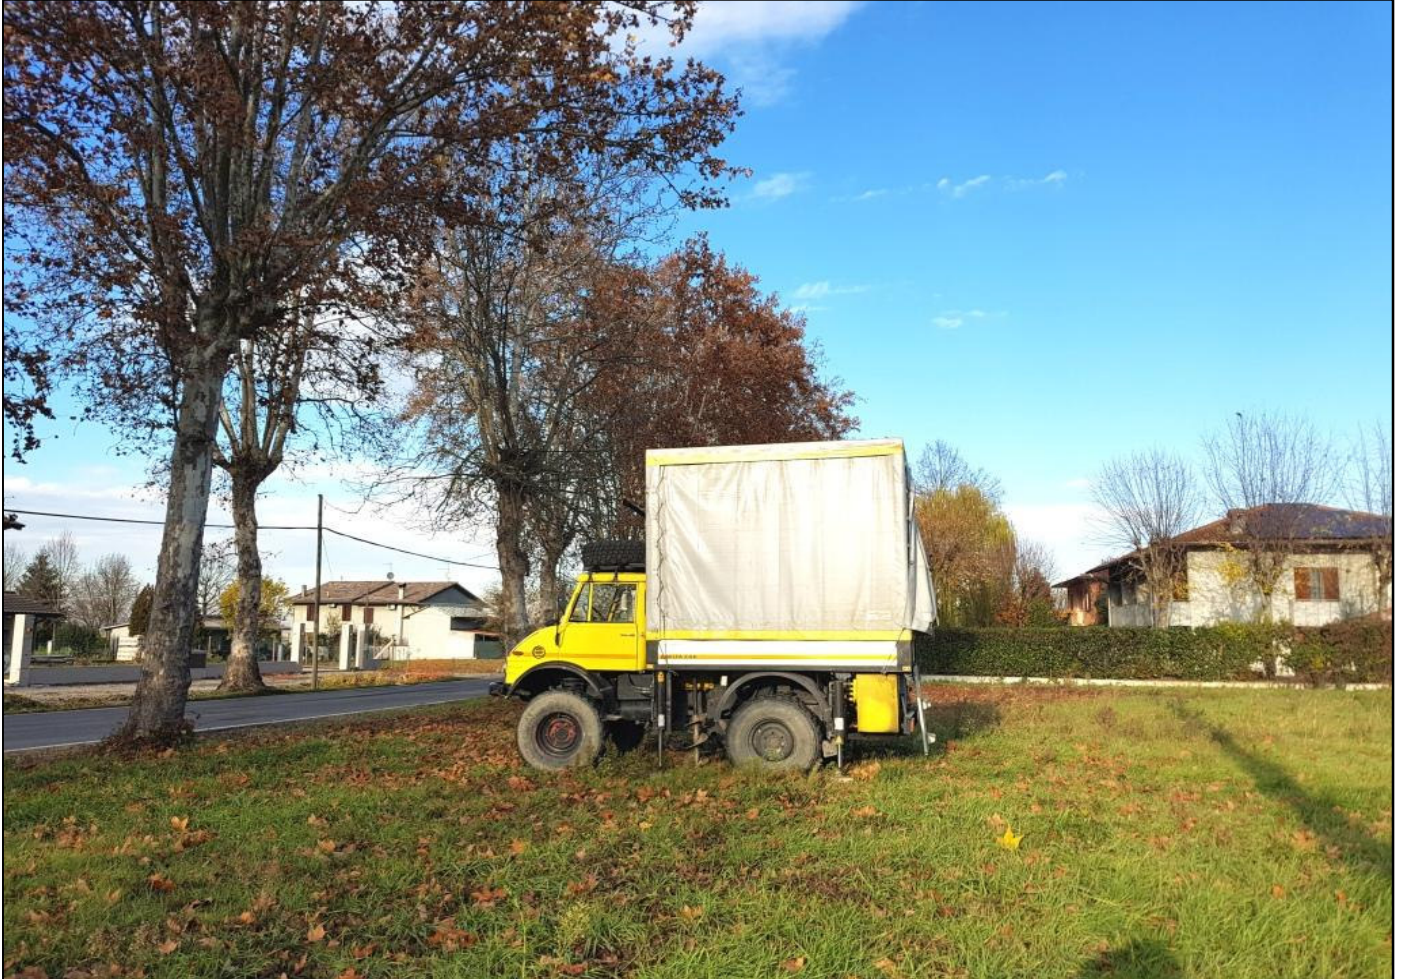
## UBICAZIONE

Località: Castell'Aicardi - Strada Provinciale n°44

NOTE: Utilizzato 1 anello allargatore da inizio prova

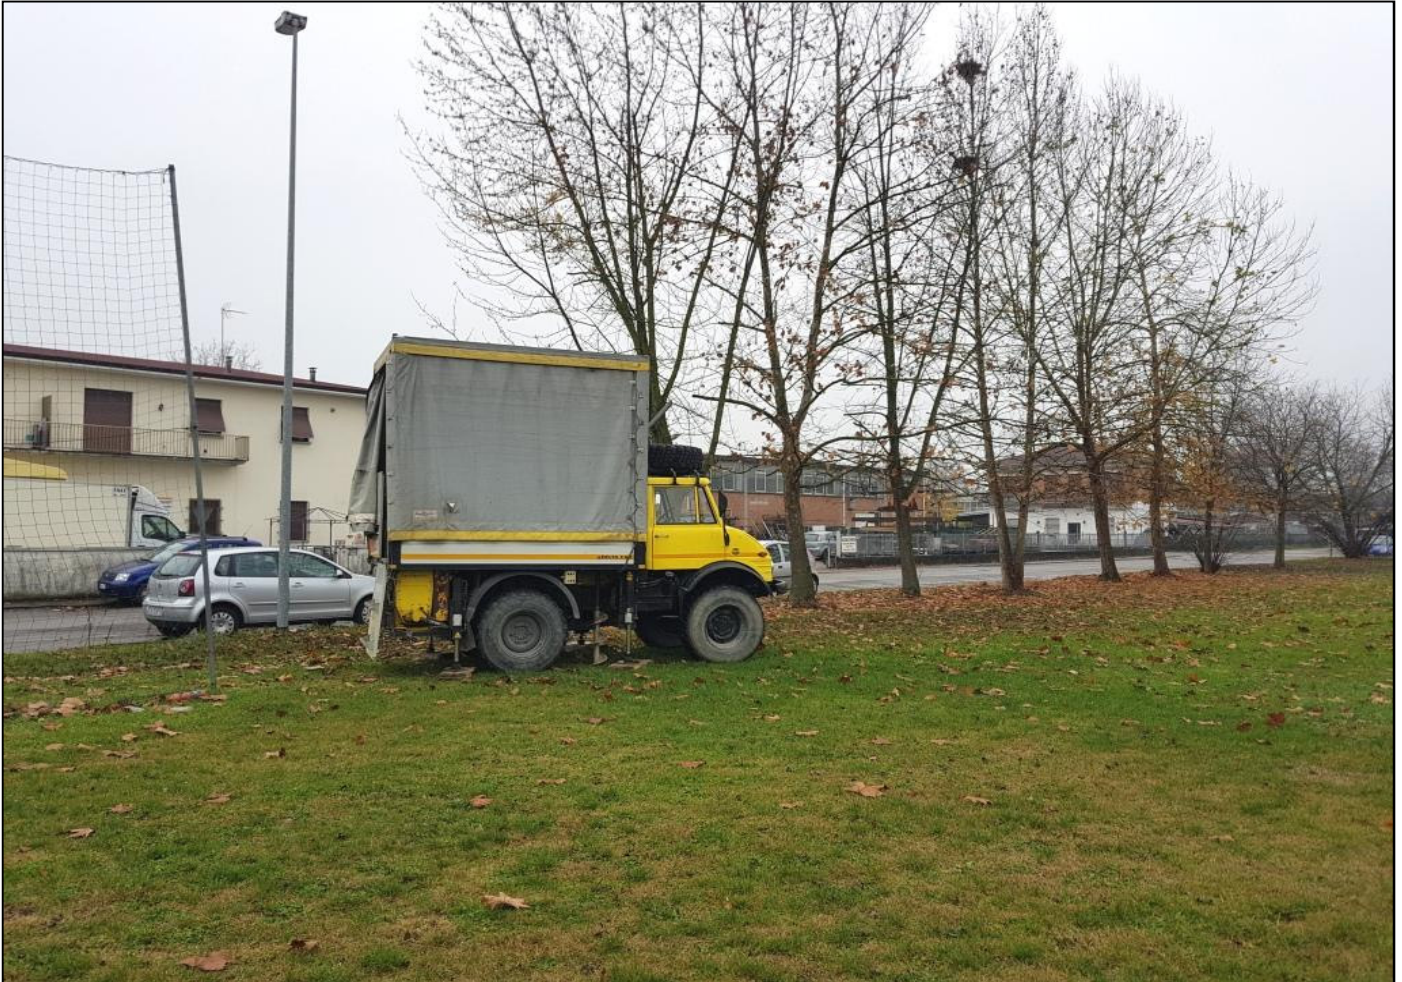
## UBICAZIONE

Località: San Secondo parmense - Via Giacomo Puccini

NOTE: Utilizzato 1 anello allargatore da inizio prova
