# MICROZONAZIONE SISMICA

## Indagini integrative

### Livello 3

Comune di Tizzano Val Parma

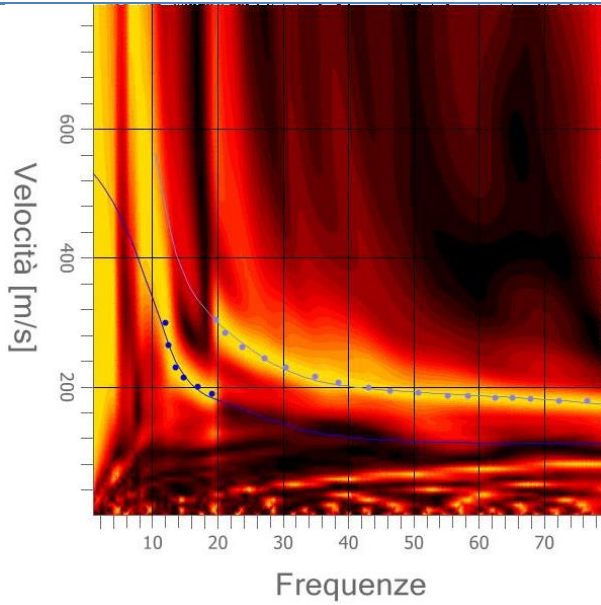
Fattore di disadattamento della soluzione (misfit): 0.021

Percentuale di errore: 0.053%

Modello sintetico su picking

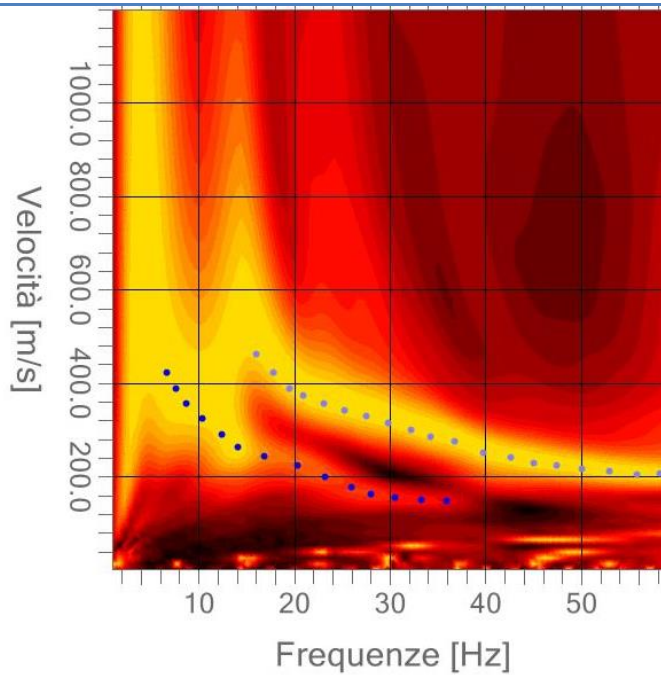
N° punti di picking: 33

Picking su spettro F-V
