MICROZONAZIONE SISMICA

Prove tromografiche

Regione Emilia – Romagna
Comune di Tizzano Val Parma

| PROGETTO: | Studio di Microzonazione Sismica del territorio comunale di Tizzano Val Parma |

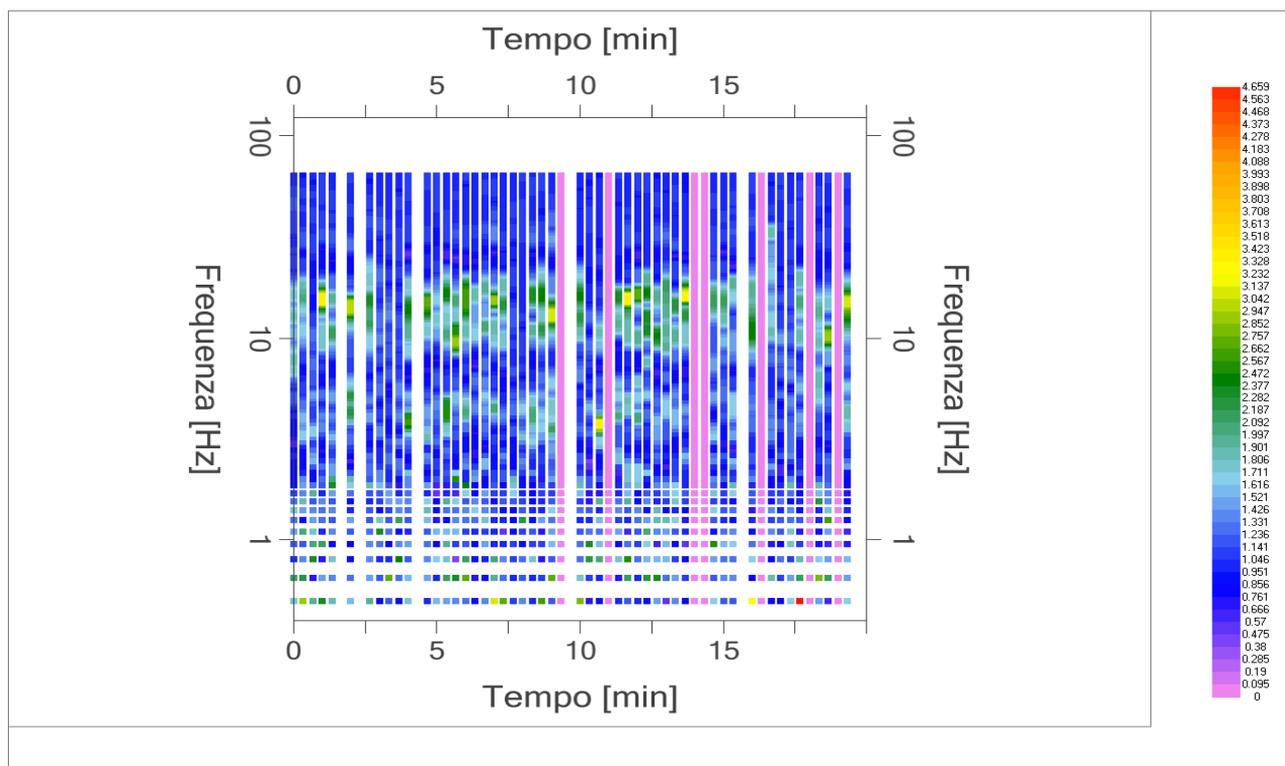
Mapa della stazionarietà degli spettri

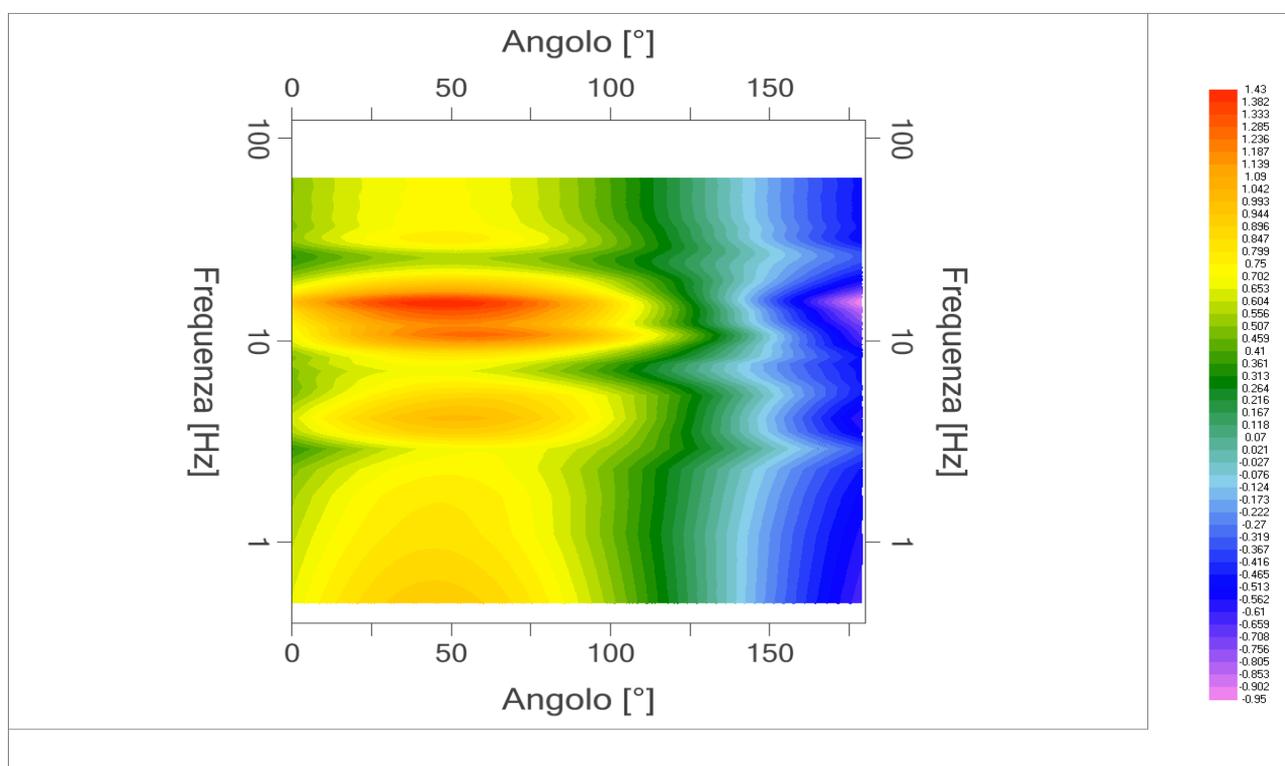
DIREZIONALITA' H/V

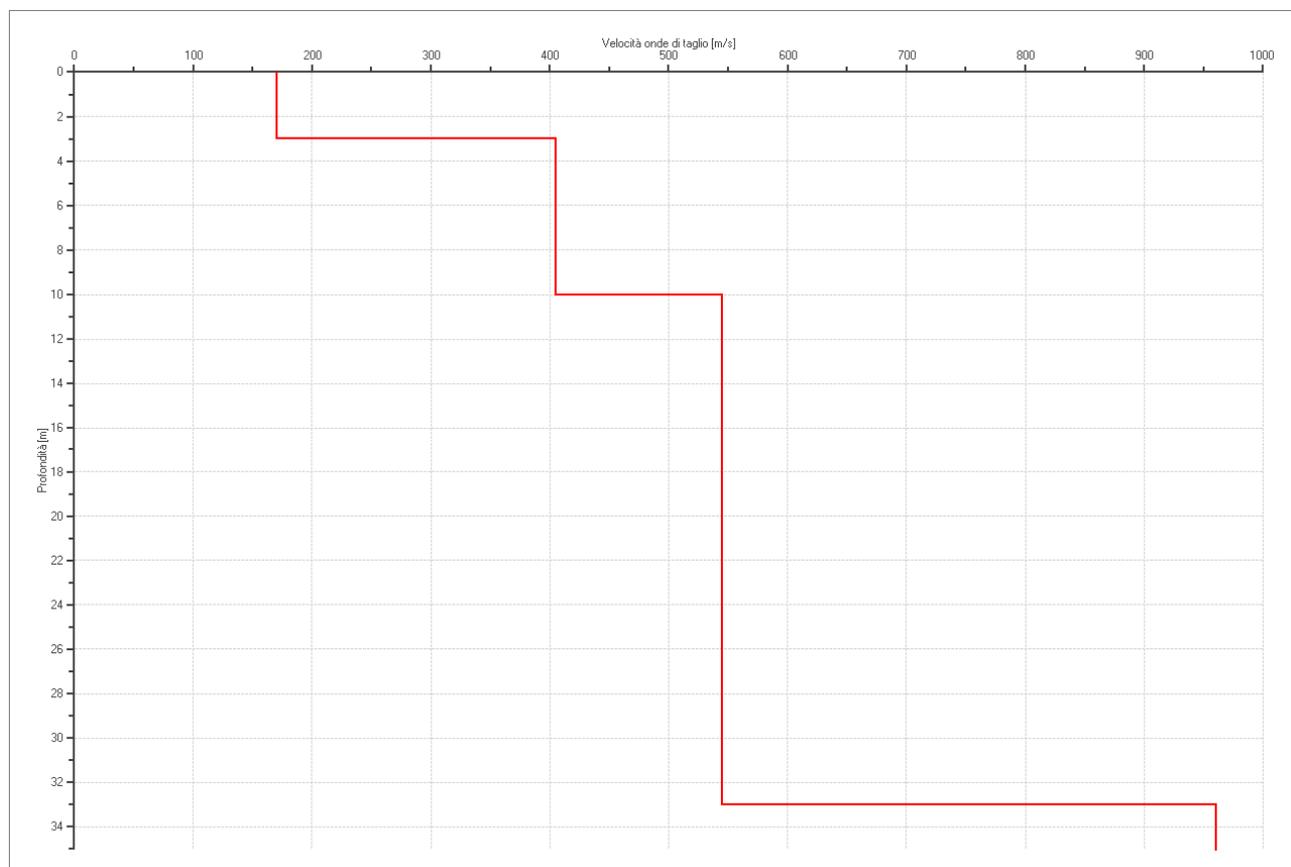
Modello stratigrafico

Numero strati: 5
 Frequenza del picco dell'ellitticità: 14.45 Hz
 Valore di disadattamento: -1.00
 Valore Vs30: **418.83 m/s**

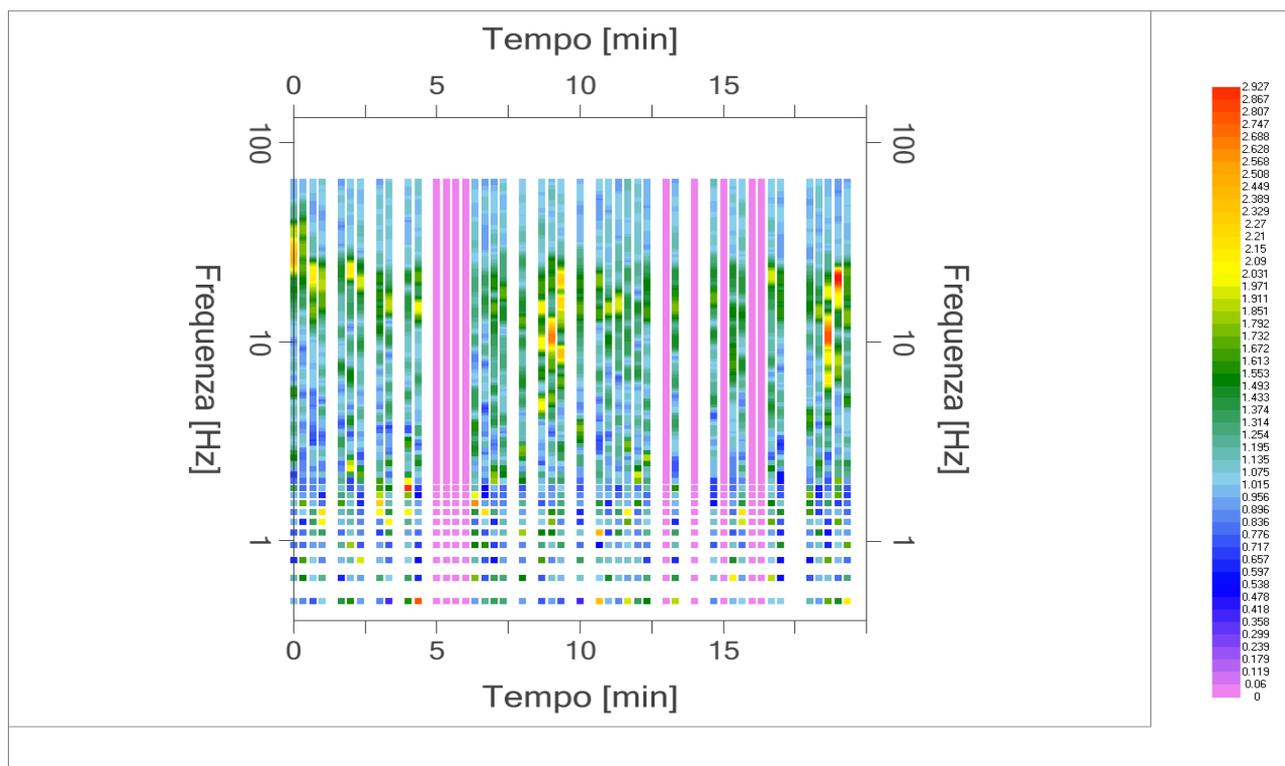
Mapa della stazionarietà degli spettri

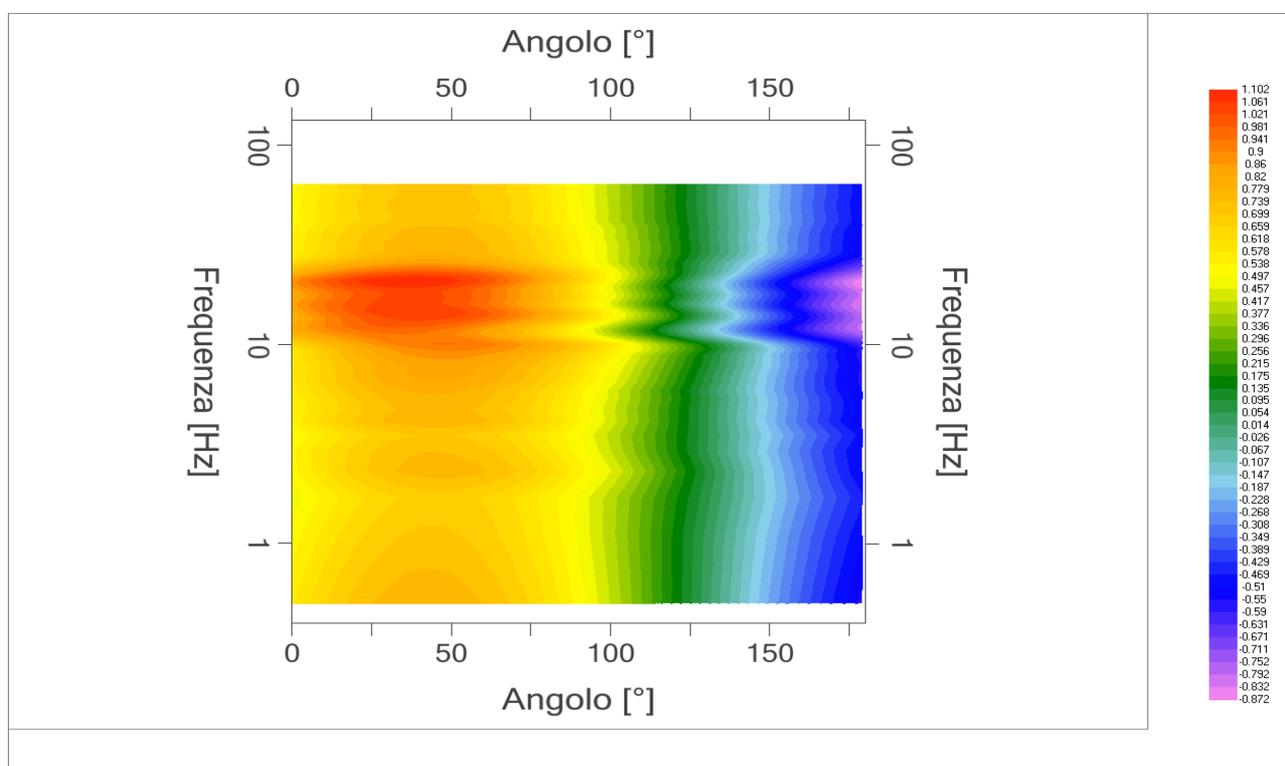
DIREZIONALITA' H/V

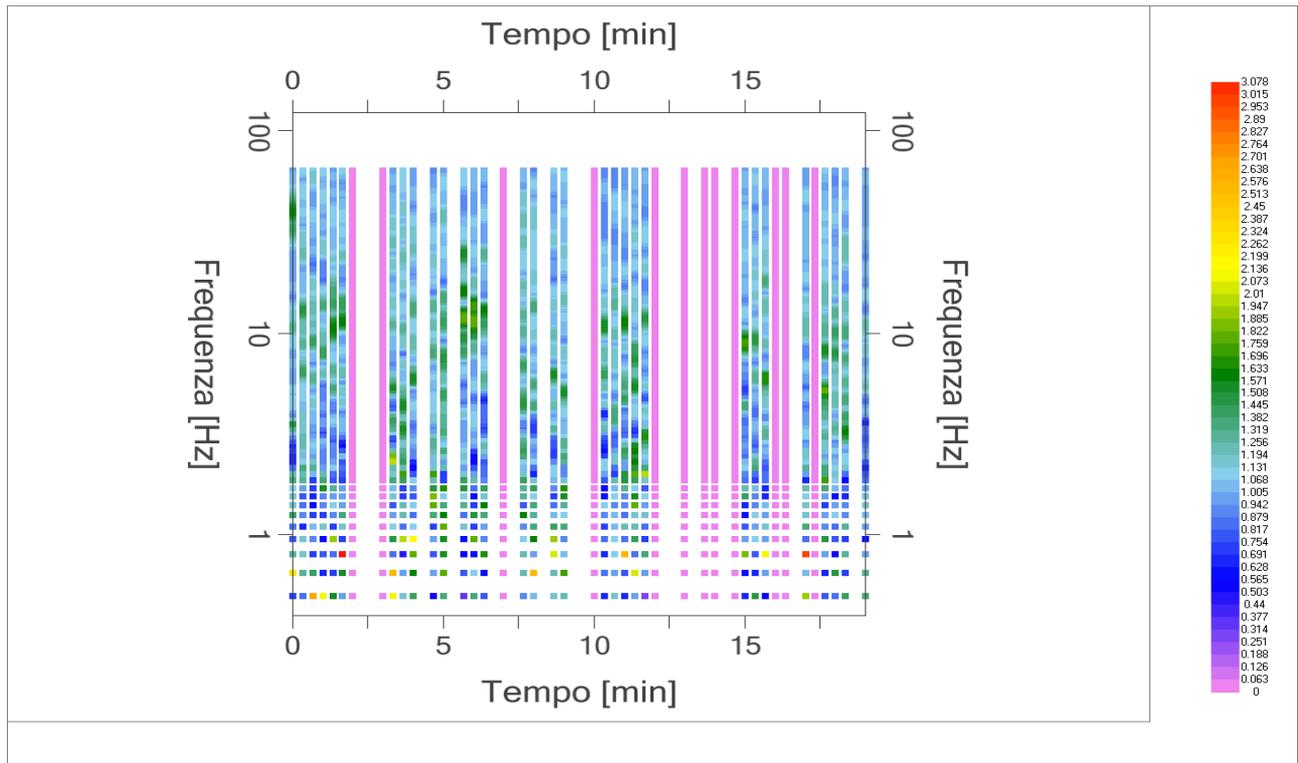
Mapa della stazionarietà degli spettri

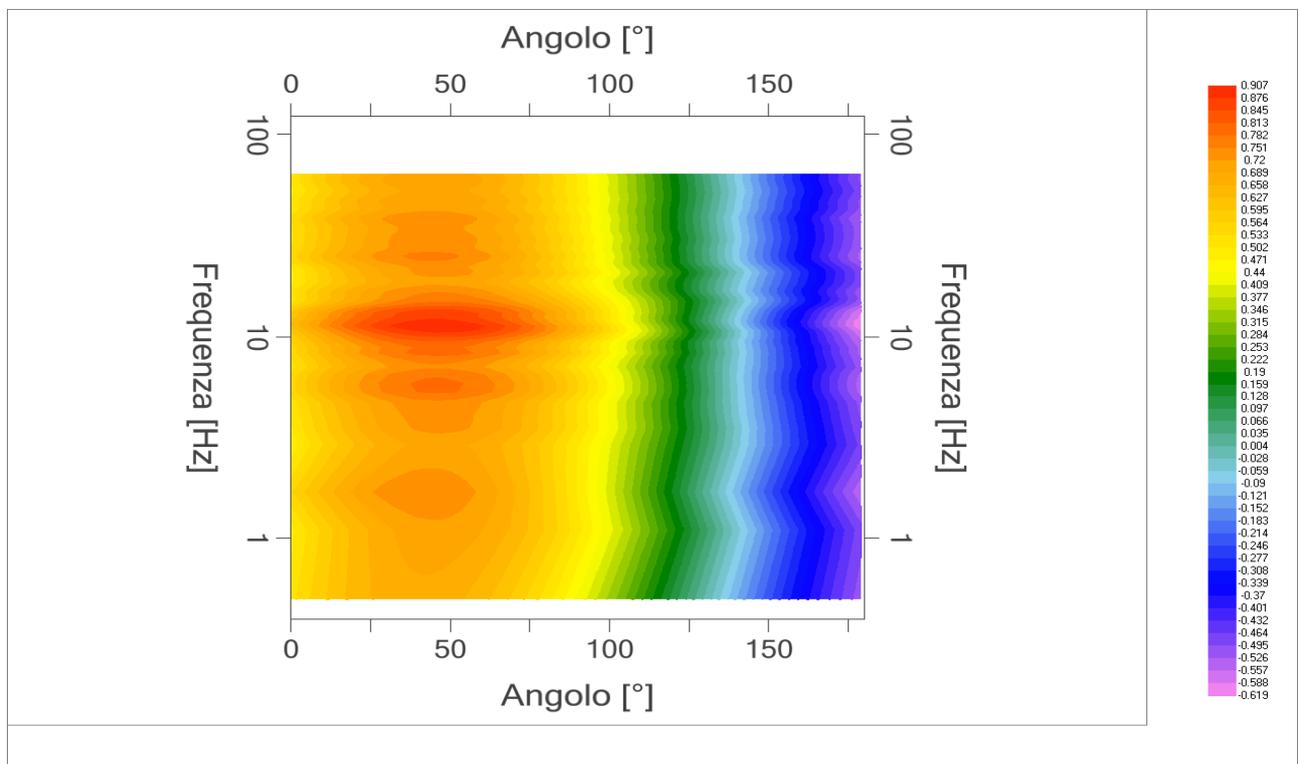
DIREZIONALITA' H/V

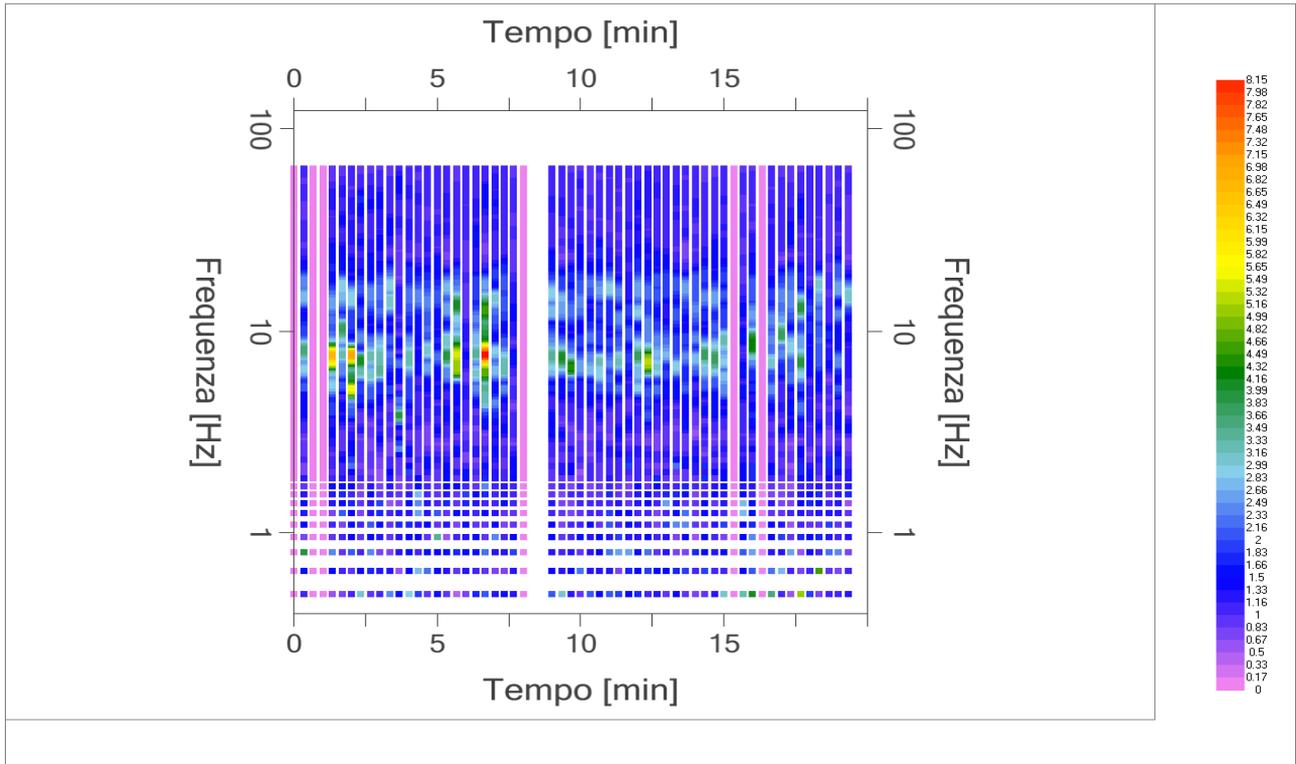
Mapa della stazionarietà degli spettri

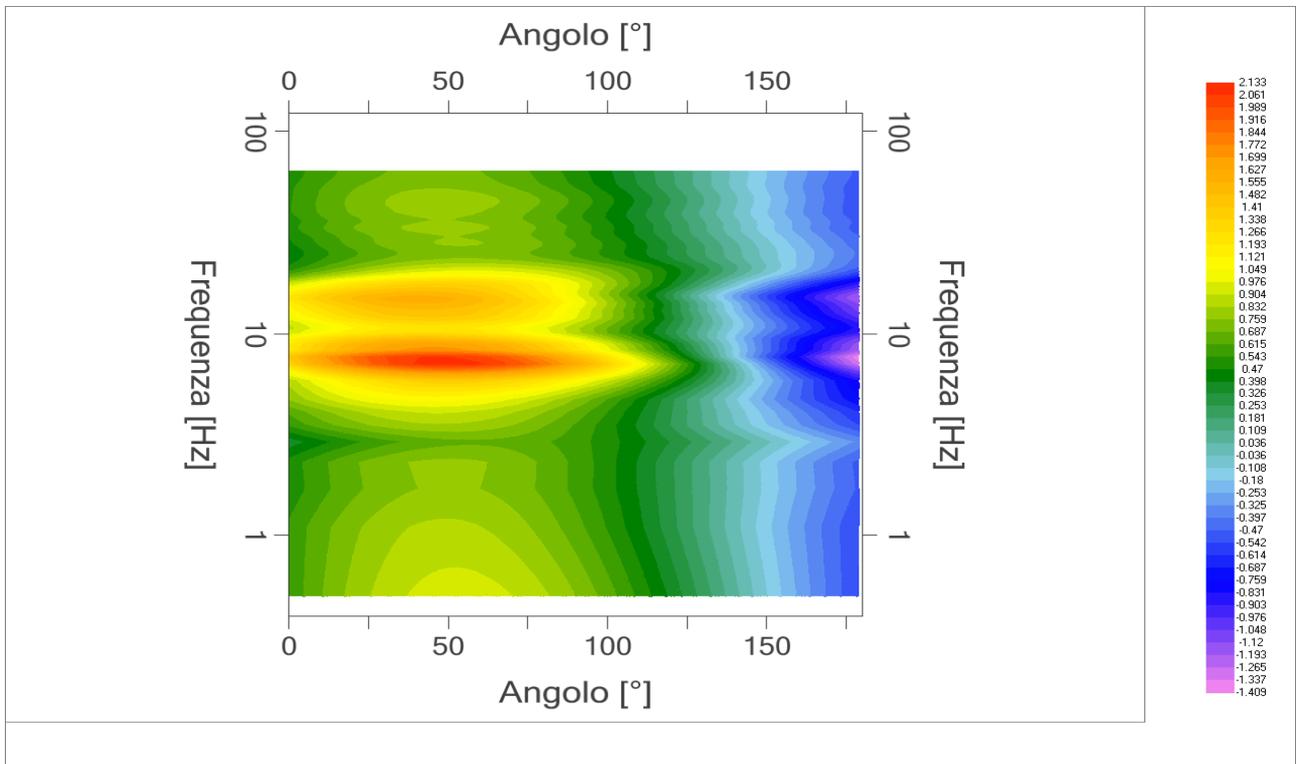
DIREZIONALITA' H/V

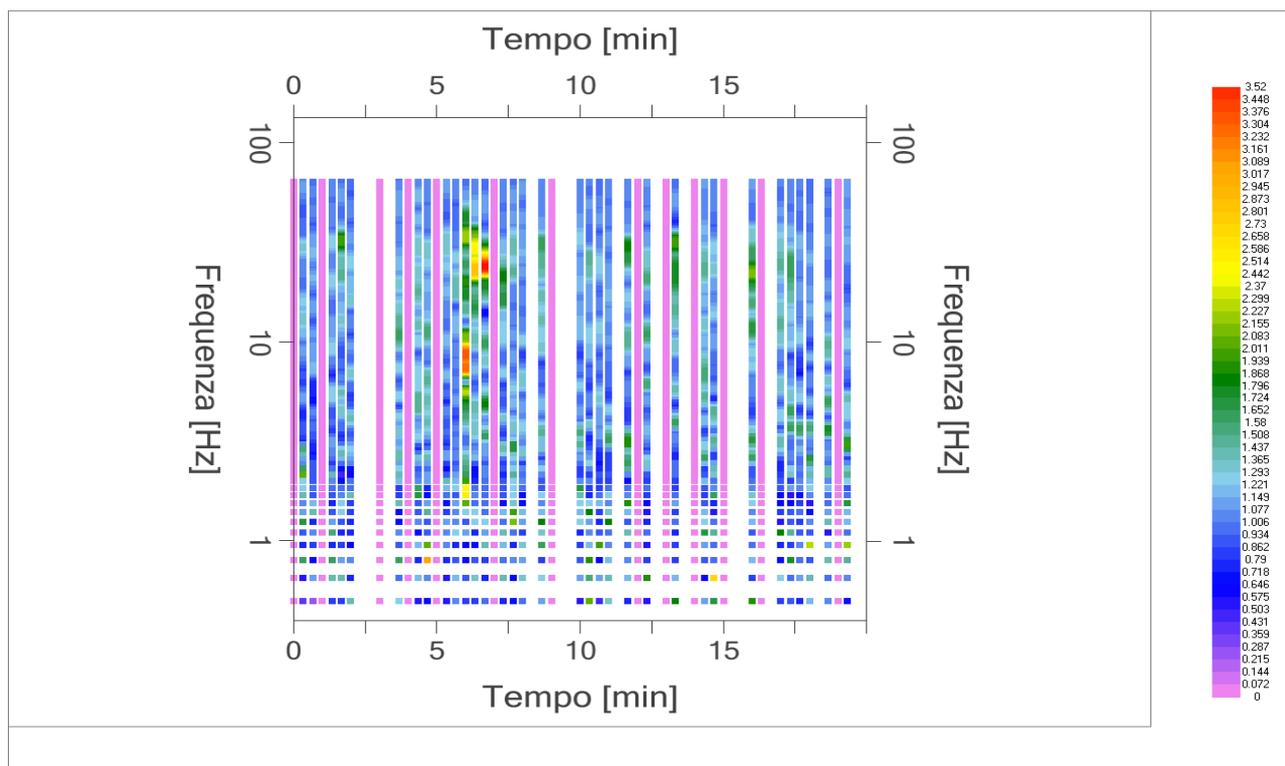
Mapa della stazionarietà degli spettri

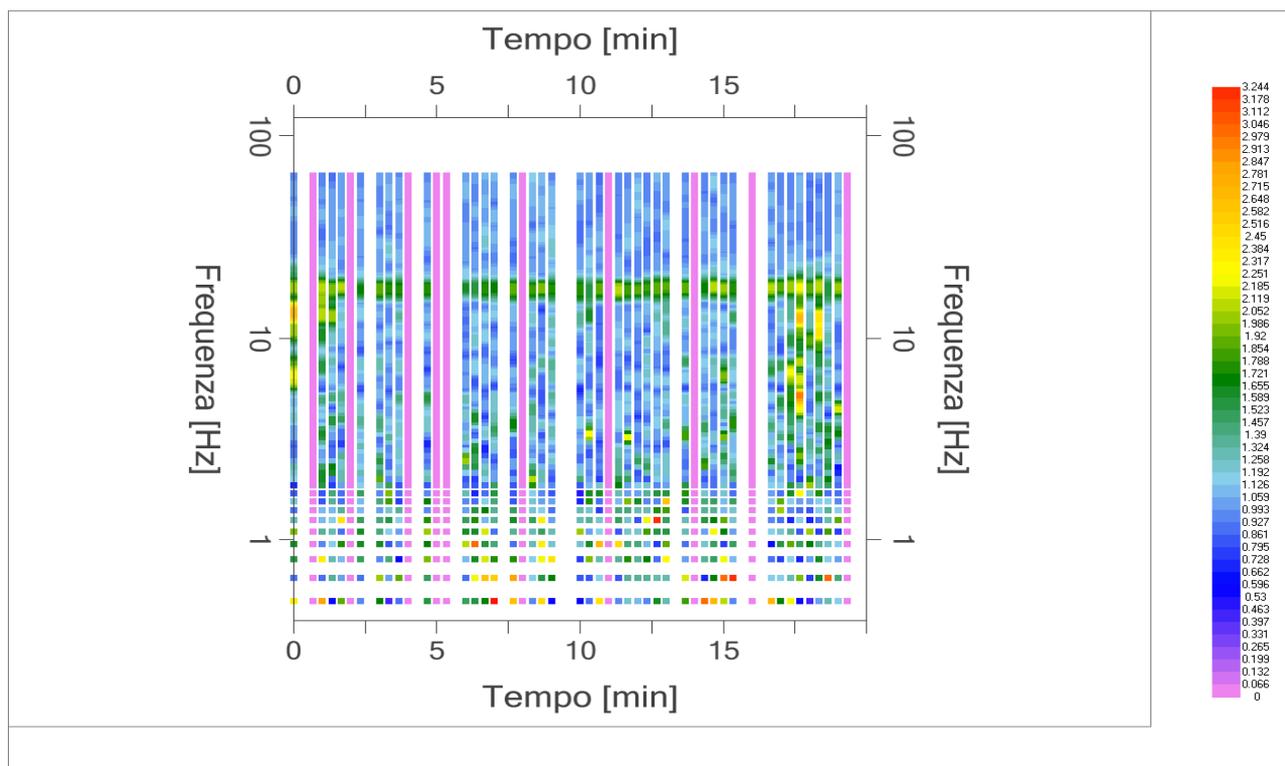
Mapa della stazionarietà degli spettri

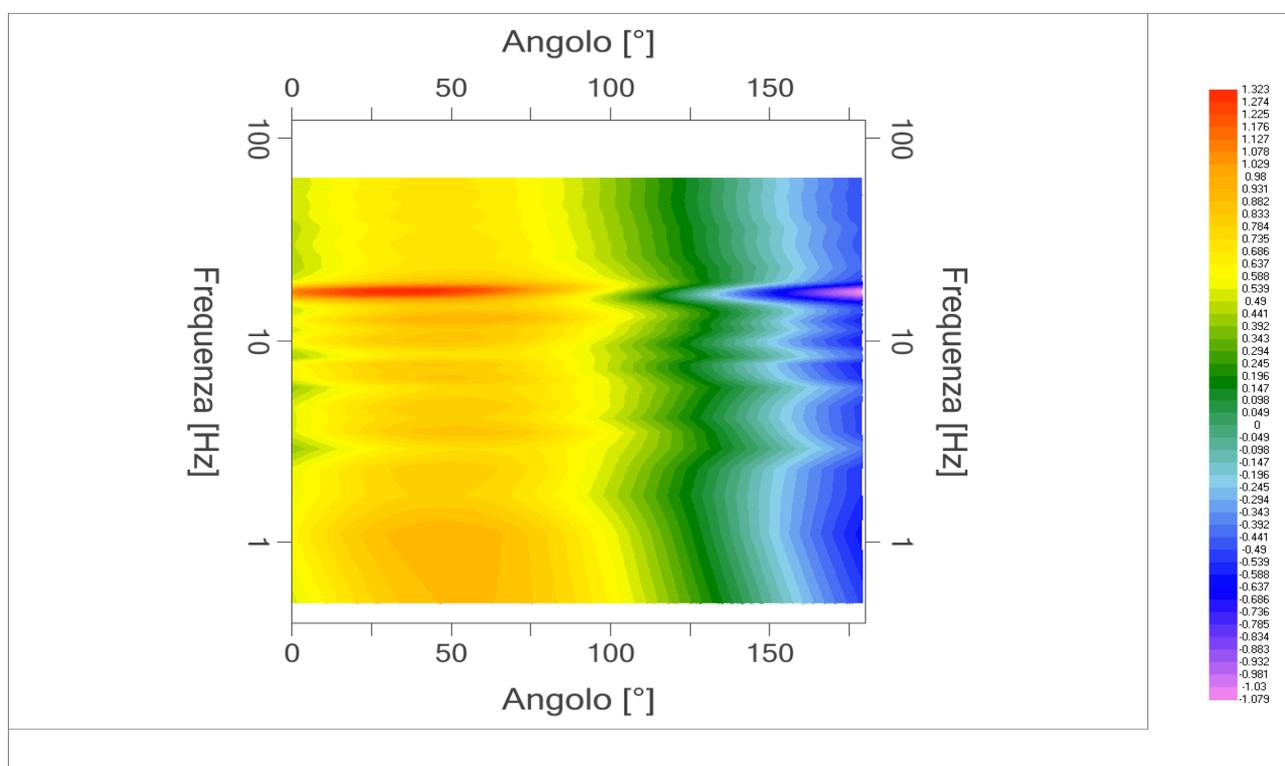
DIREZIONALITA' H/V

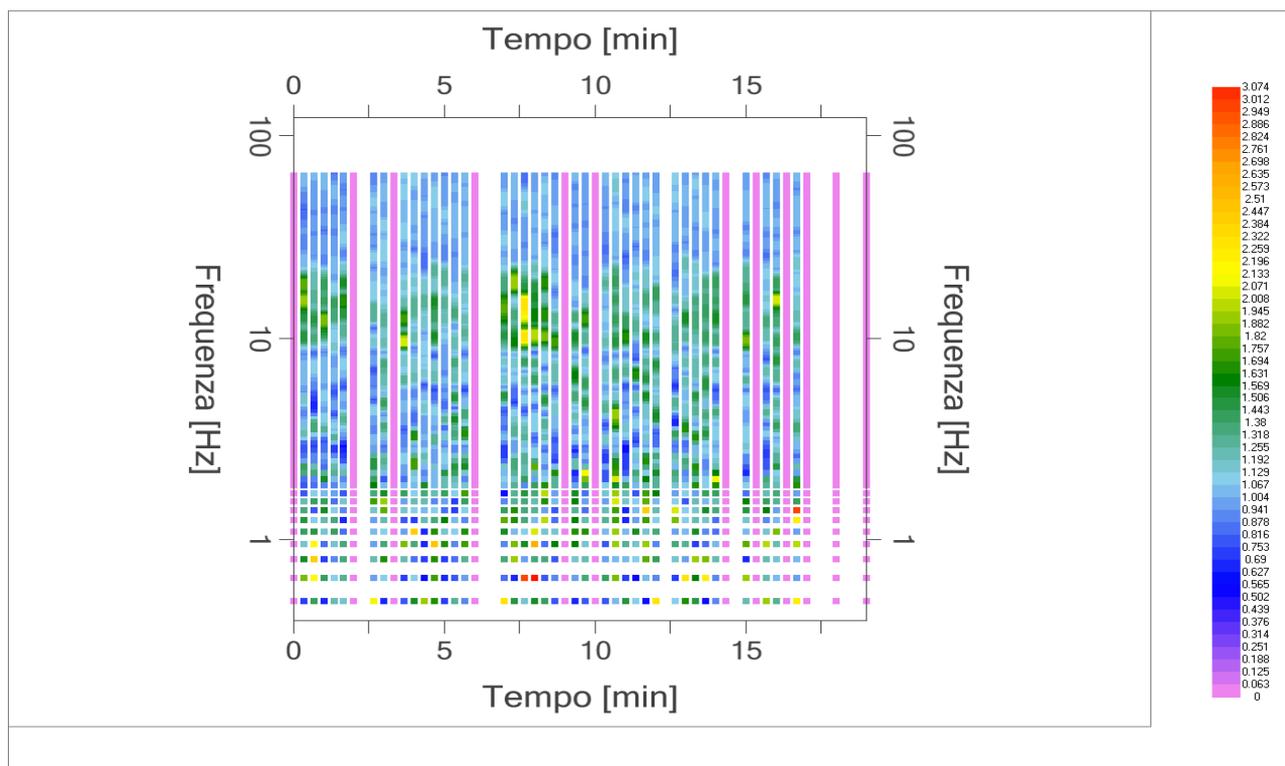
Mapa della stazionarietà degli spettri

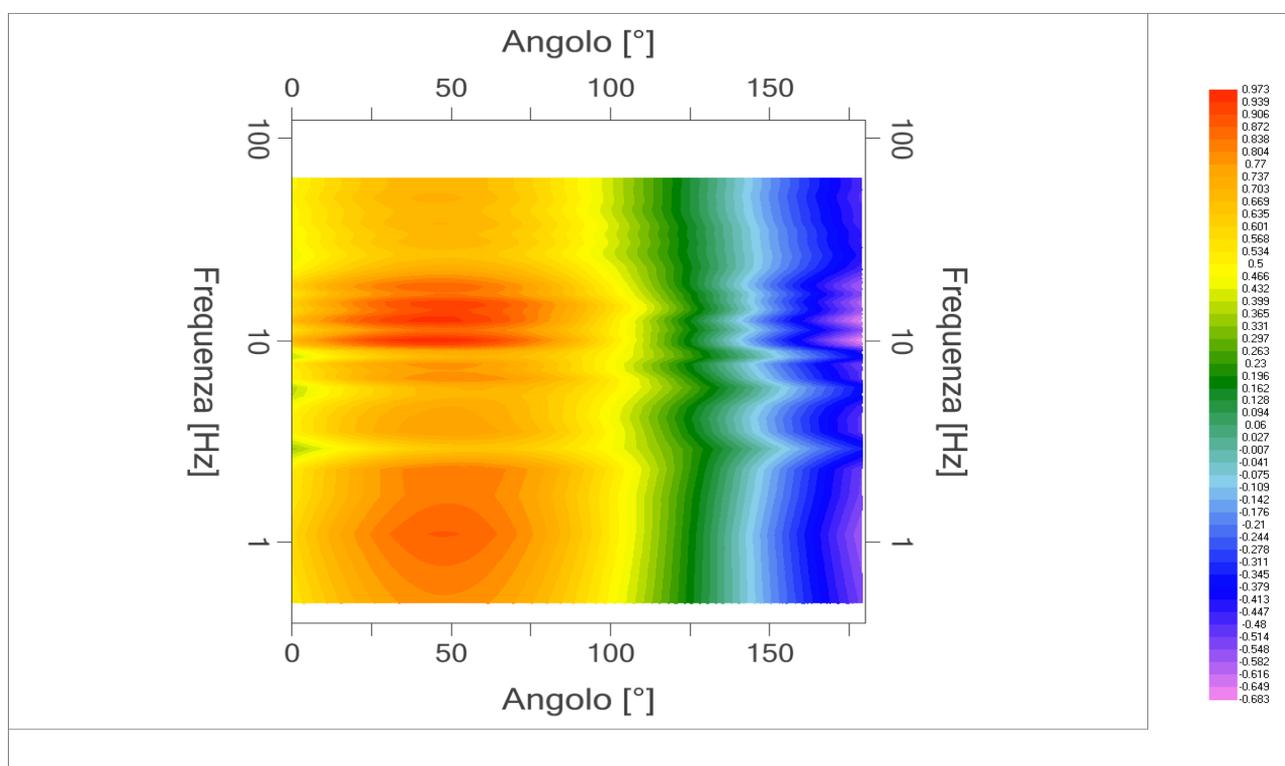
DIREZIONALITA' H/V

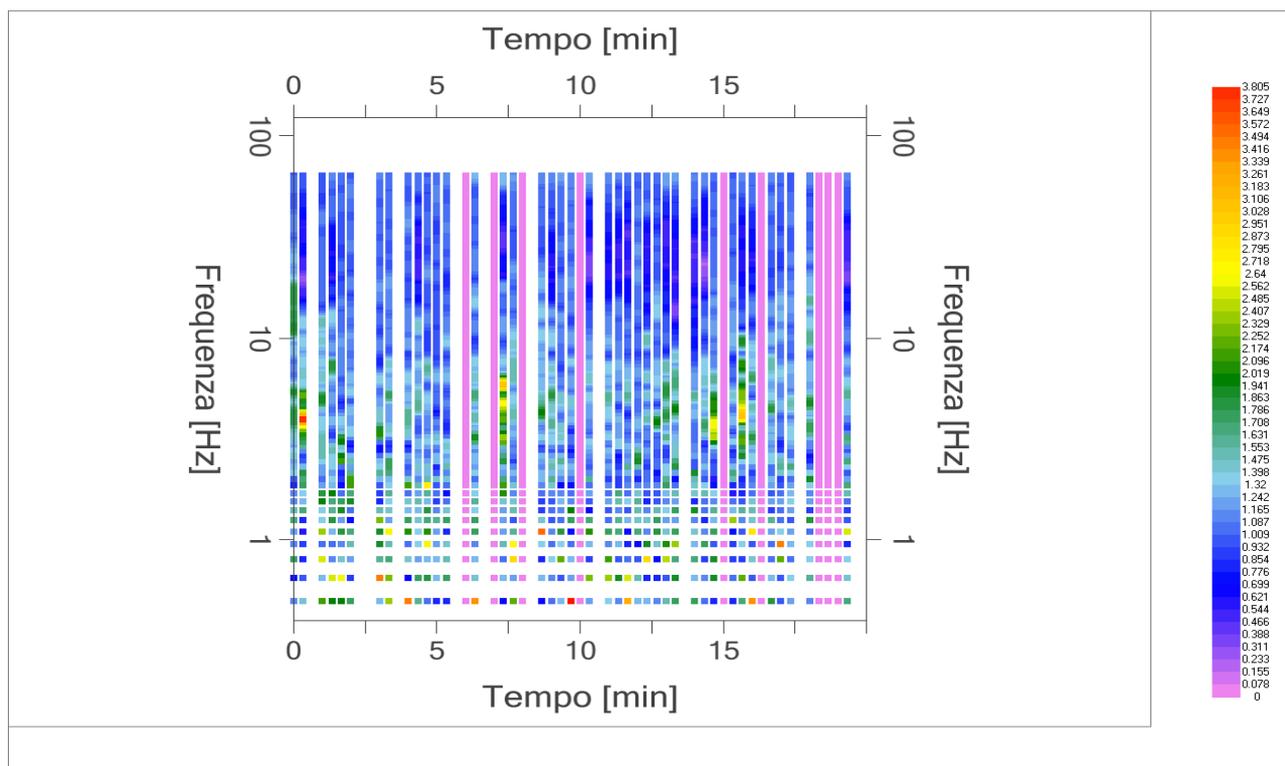
Mappa della stazionarietà degli spettri

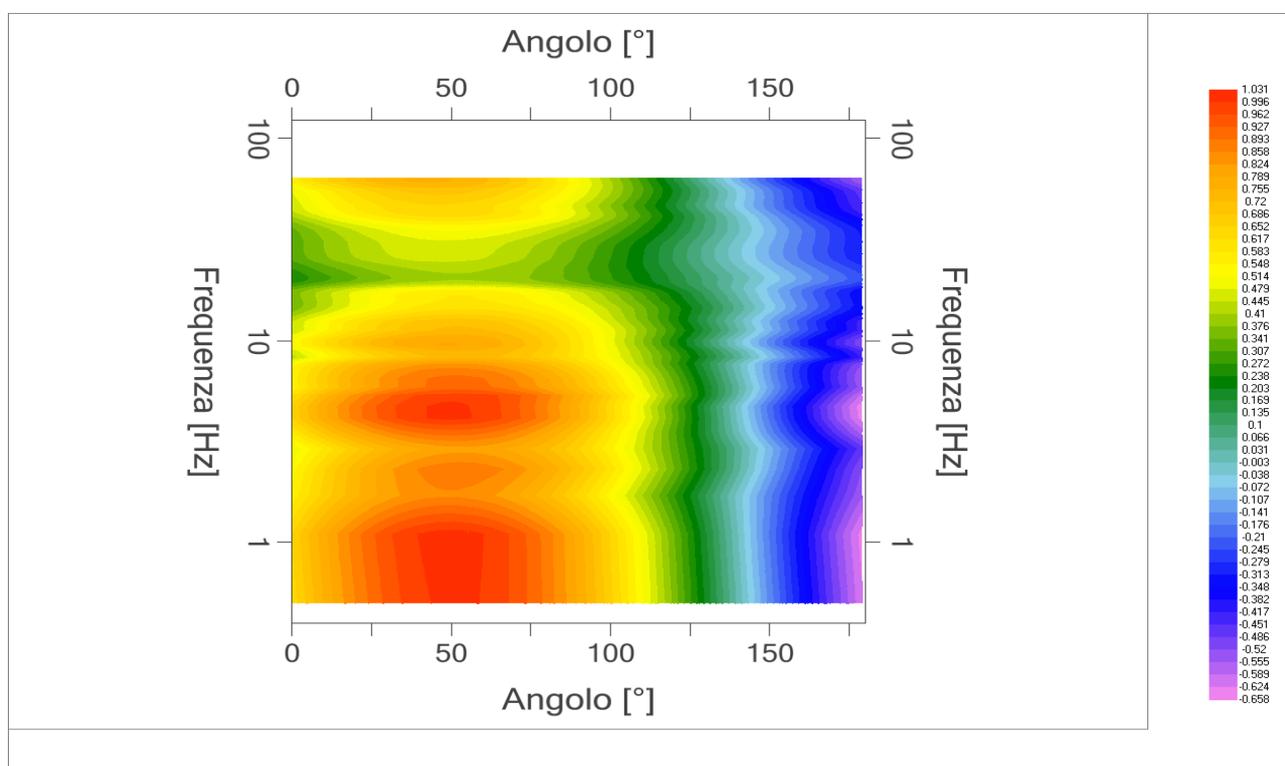
DIREZIONALITA' H/V

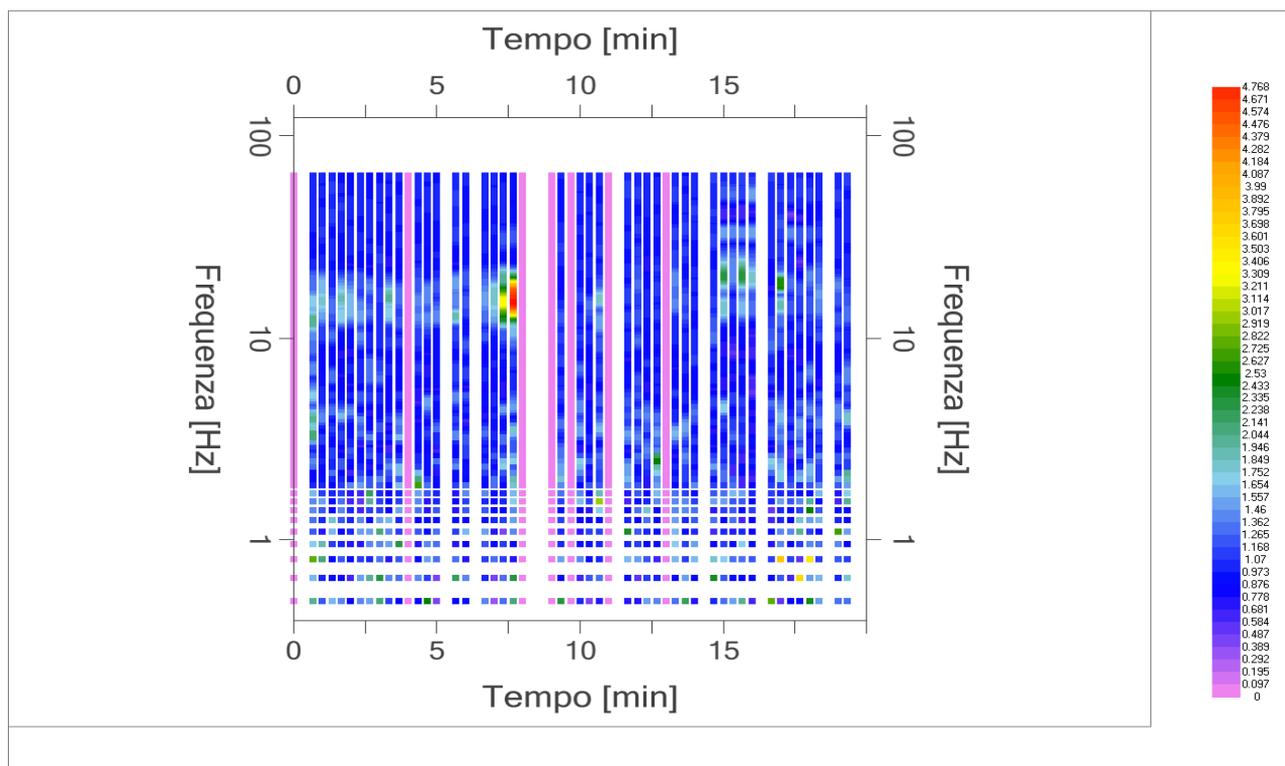
Mappe della stazionarietà degli spettri

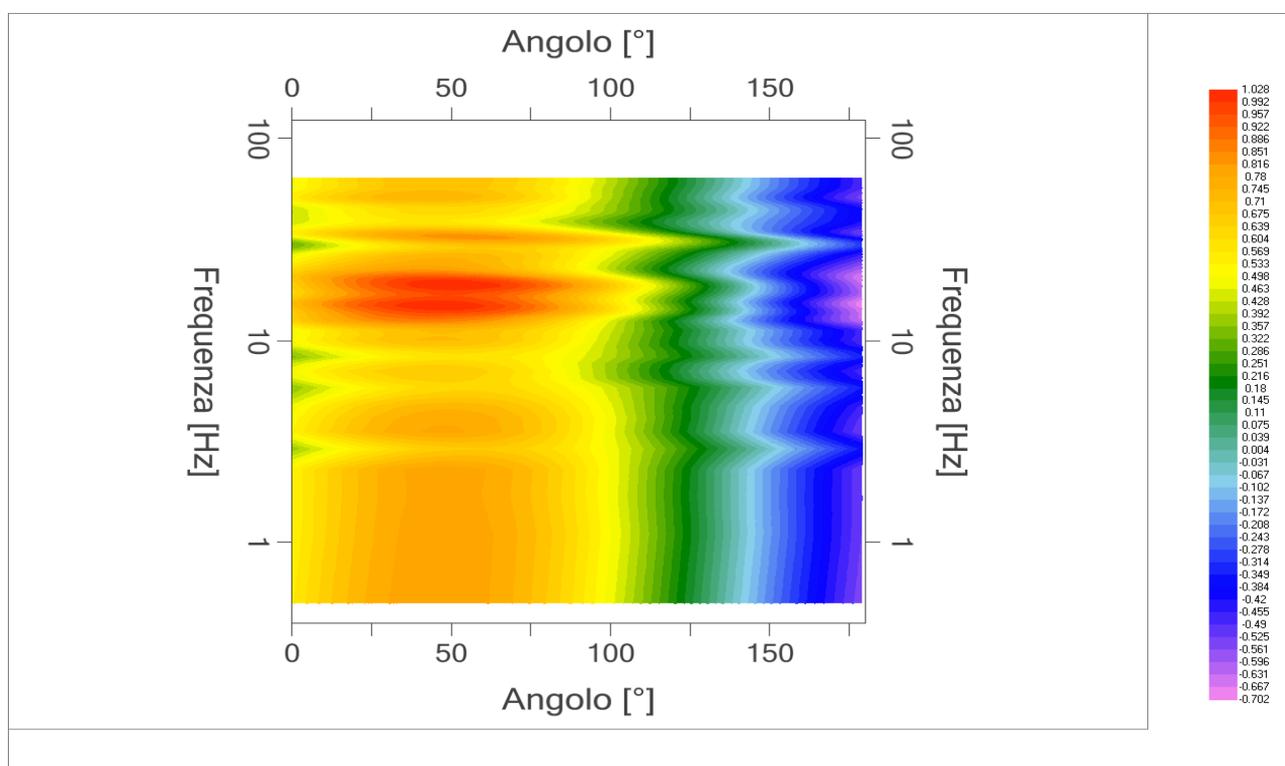
DIREZIONALITA' H/V

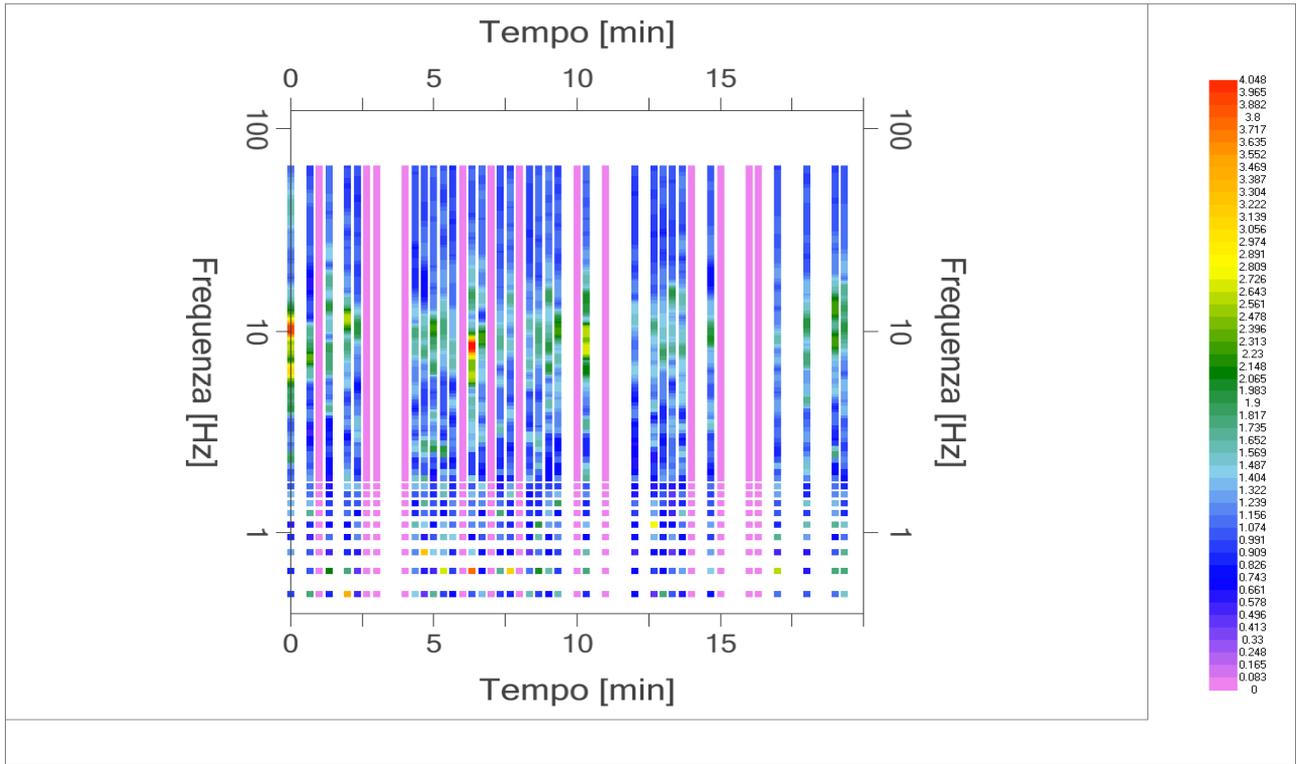
Mappe della stazionarietà degli spettri

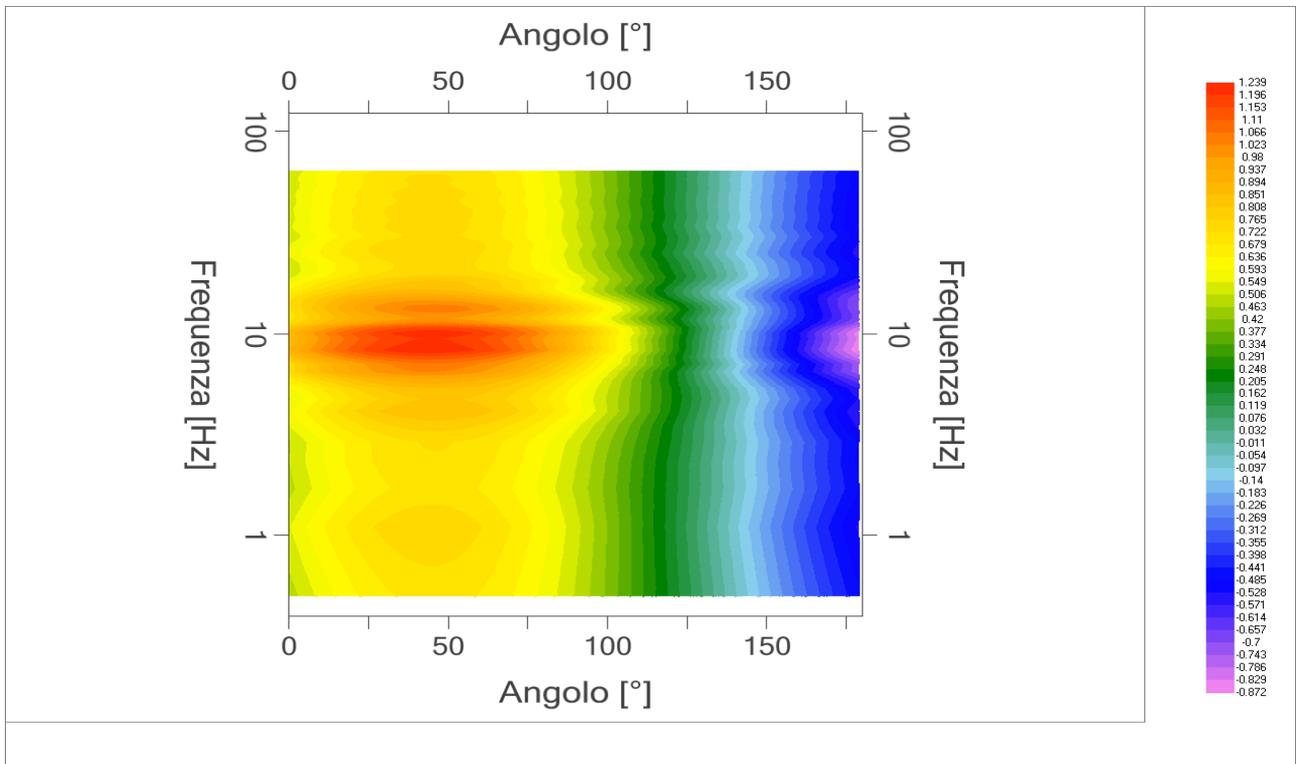
DIREZIONALITA' H/V

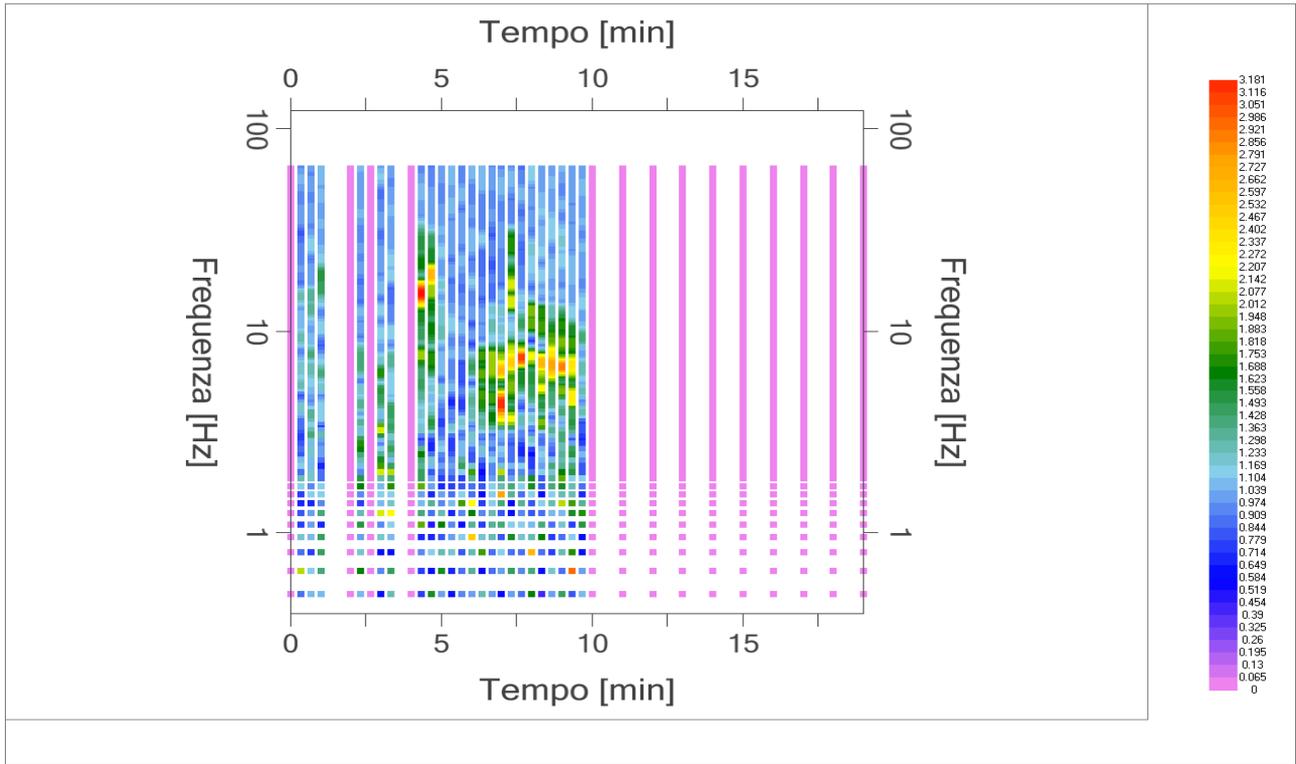
Mapa della stazionarietà degli spettri

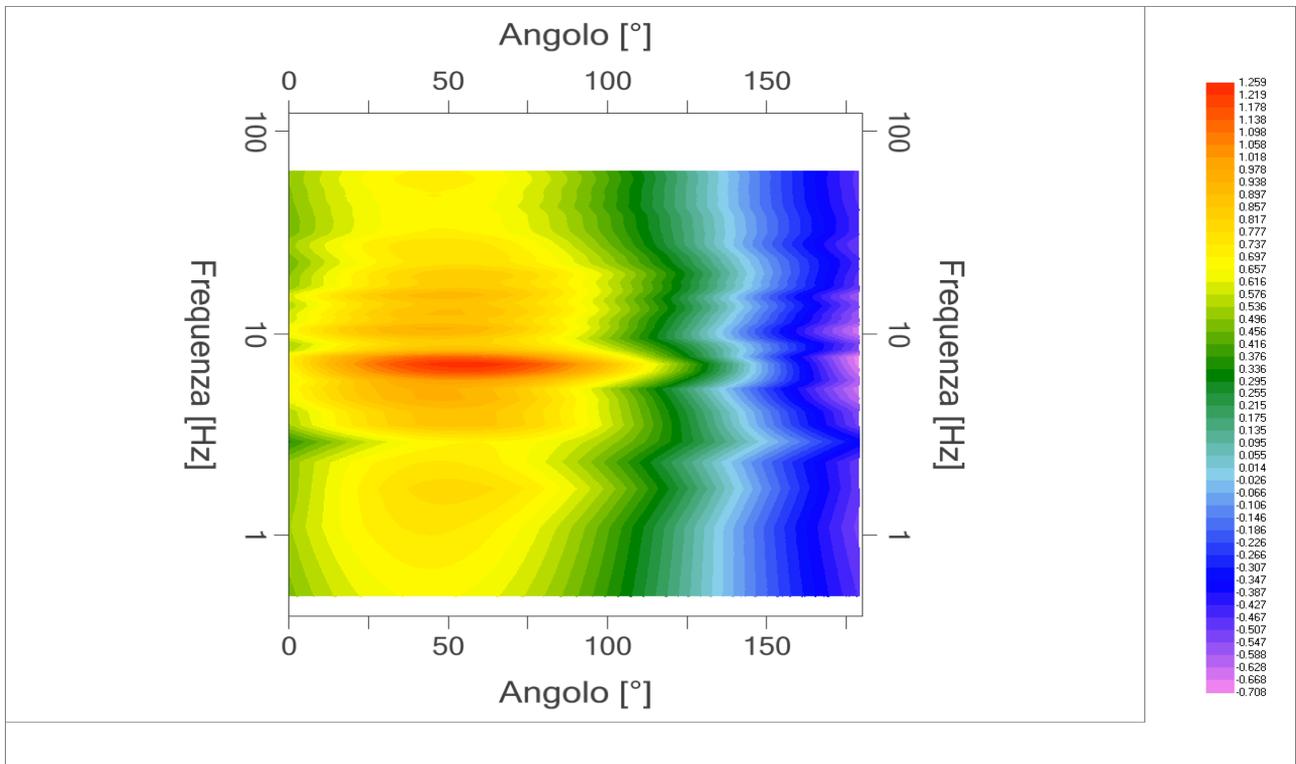
DIREZIONALITA' H/V

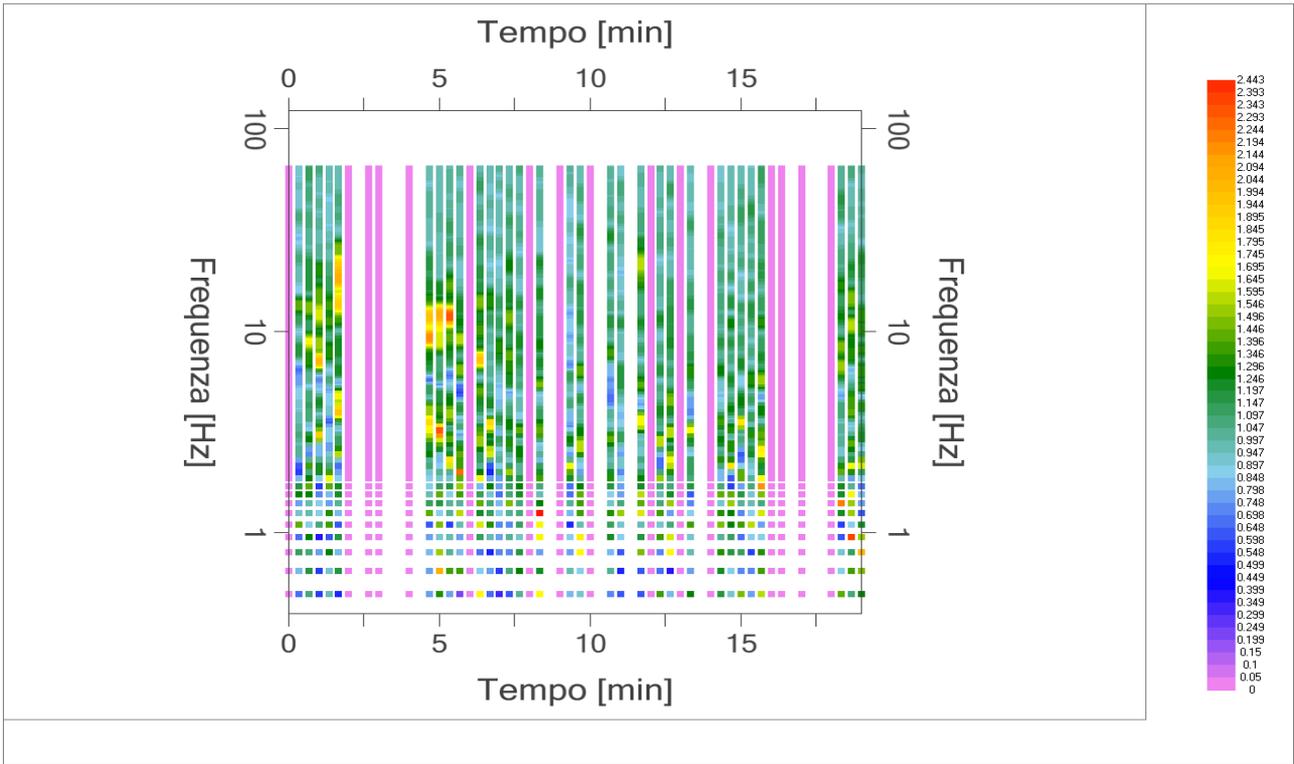
Mapa della stazionarietà degli spettri
