MICROZONAZIONE SISMICA

Prove tromografiche

Regione Emilia – Romagna
Comune di Tizzano Val Parma

| PROGETTO: | Studio di Microzonazione Sismica del territorio comunale di Tizzano Val Parma |

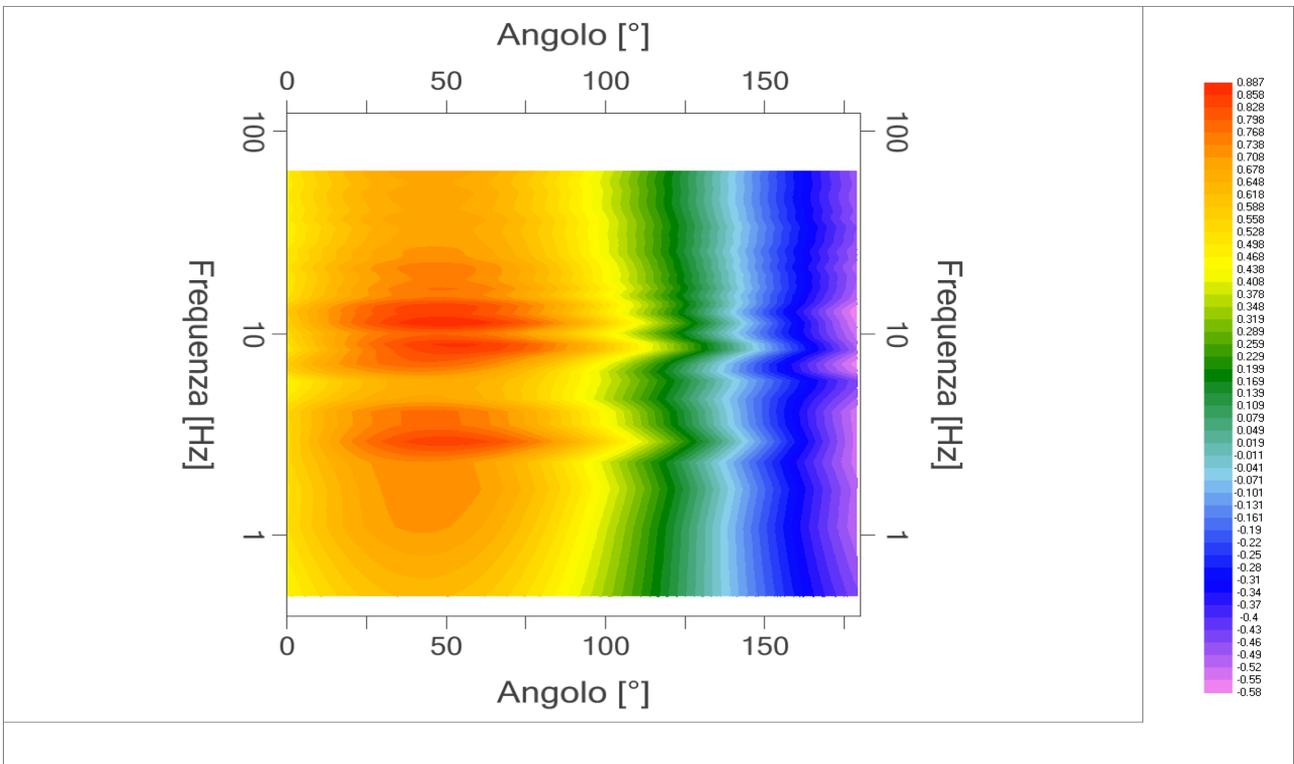
DIREZIONALITA' H/V

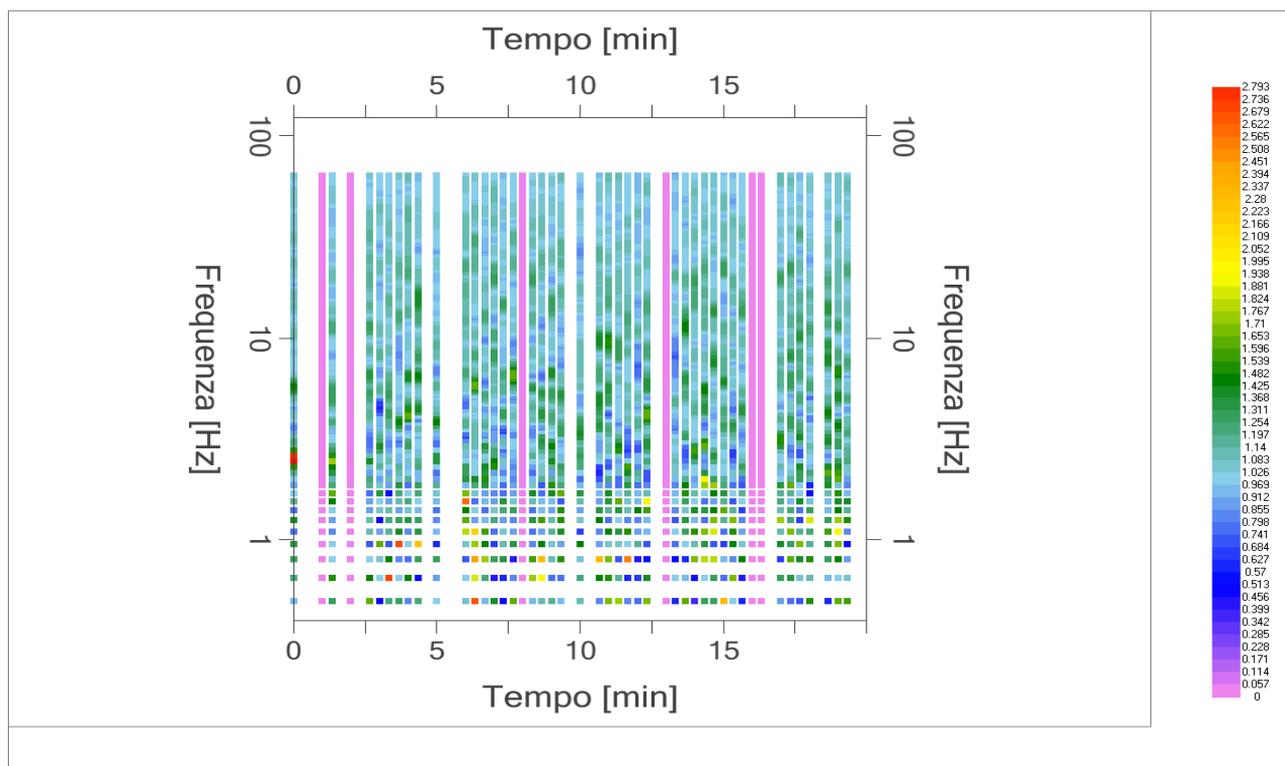
Mappa della stazionarietà degli spettri

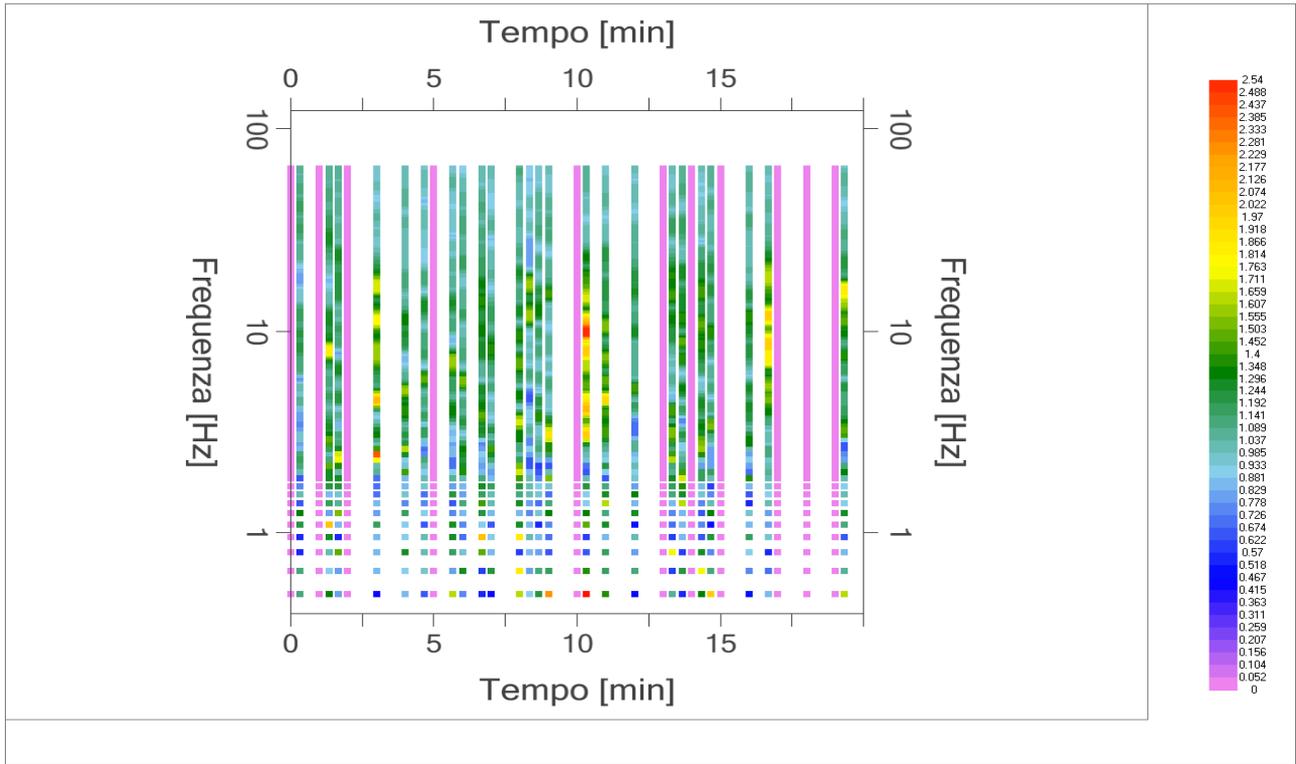
Mappe della stazionarietà degli spettri

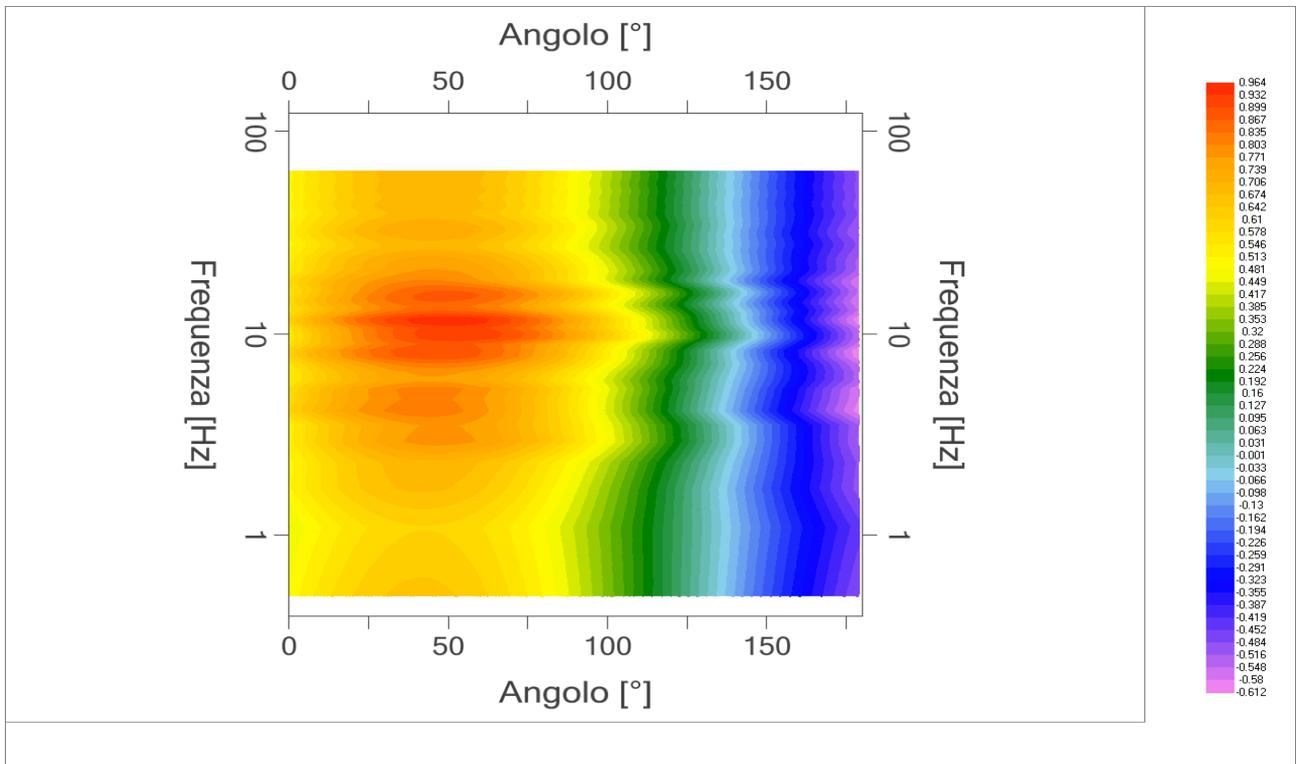
DIREZIONALITA' H/V

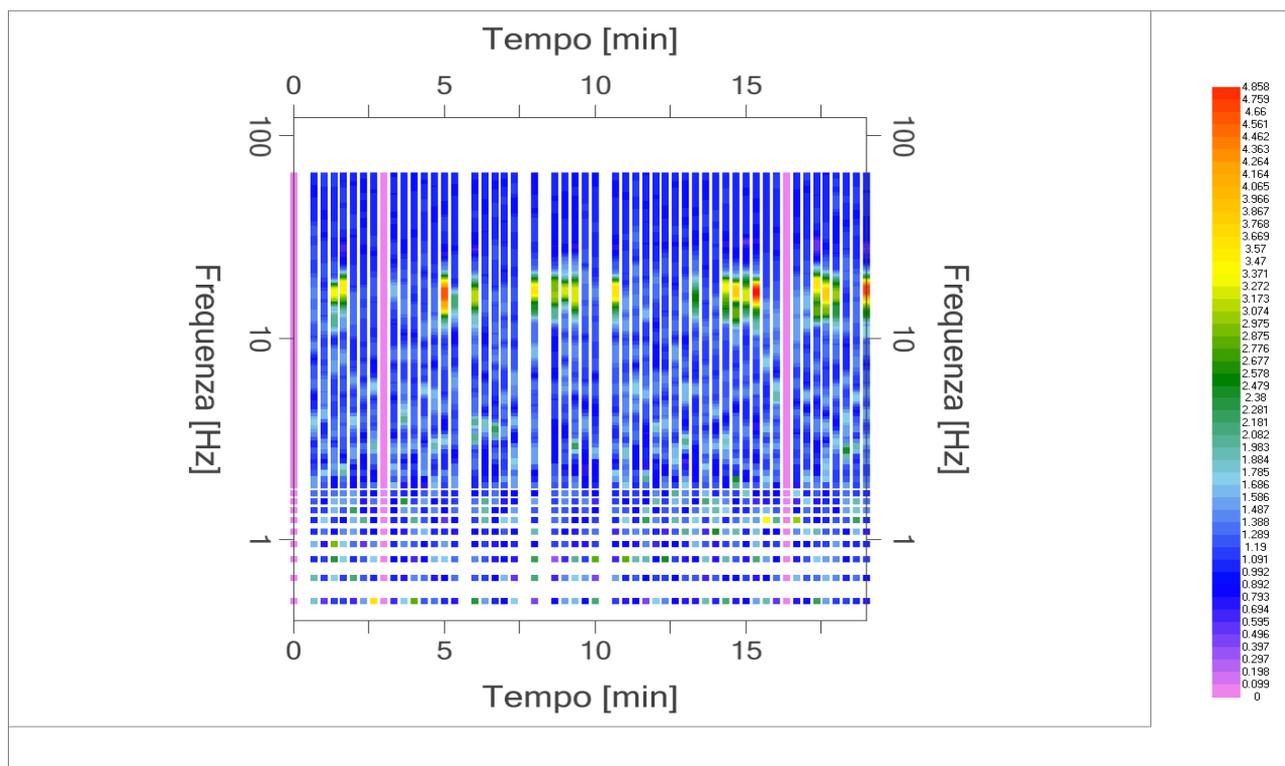
Mapa della stazionarietà degli spettri

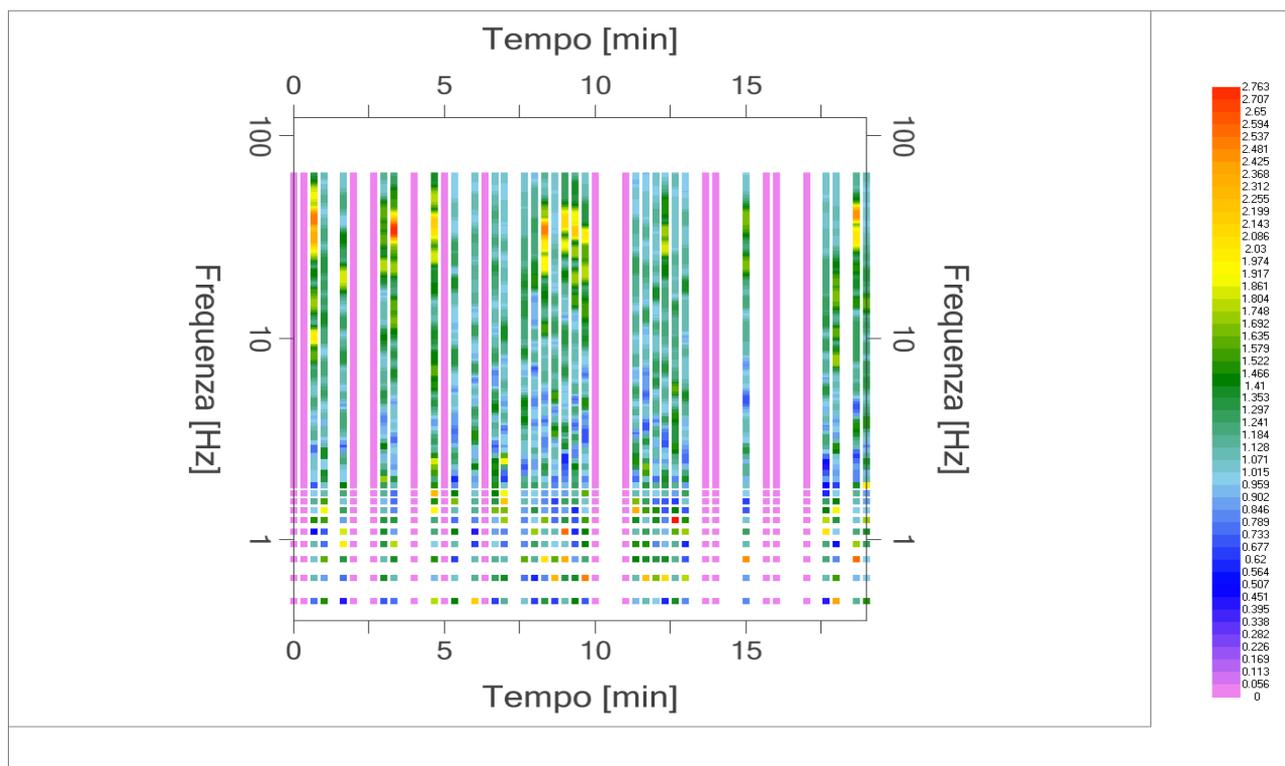
Mappe della stazionarietà degli spettri

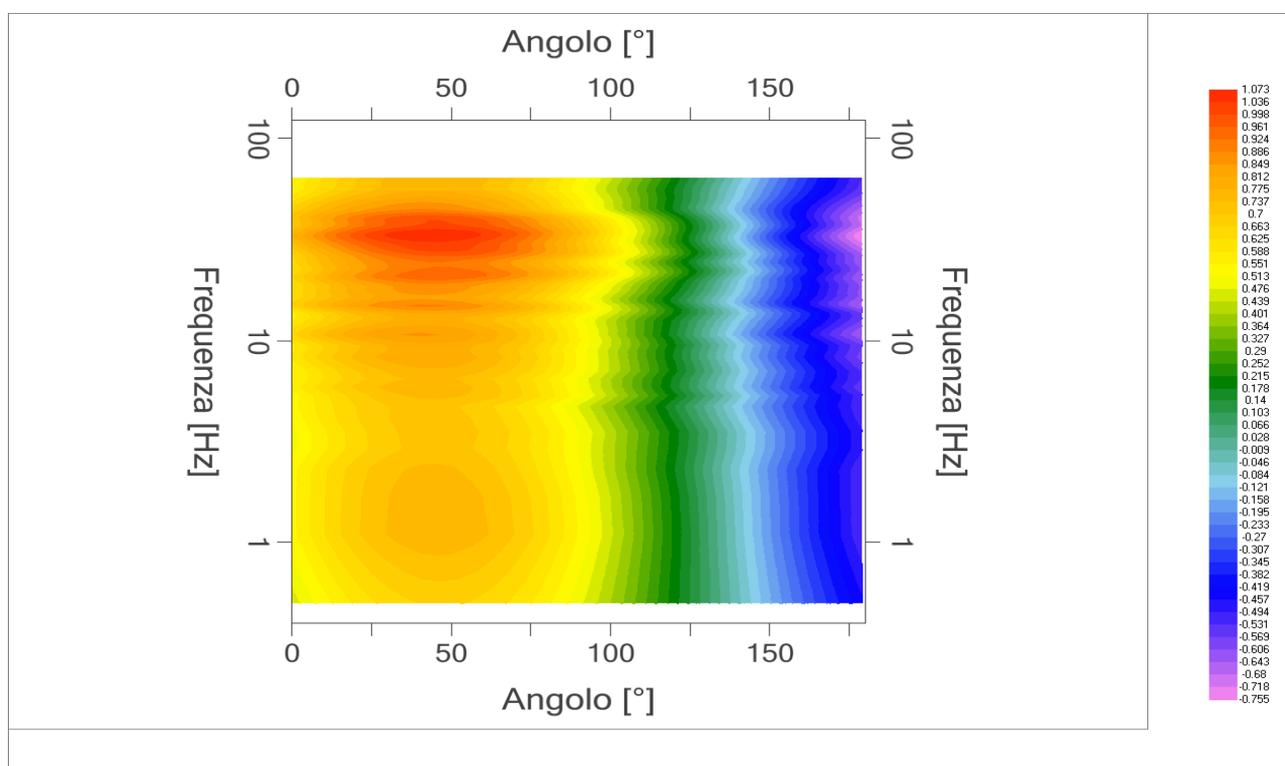
DIREZIONALITA' H/V

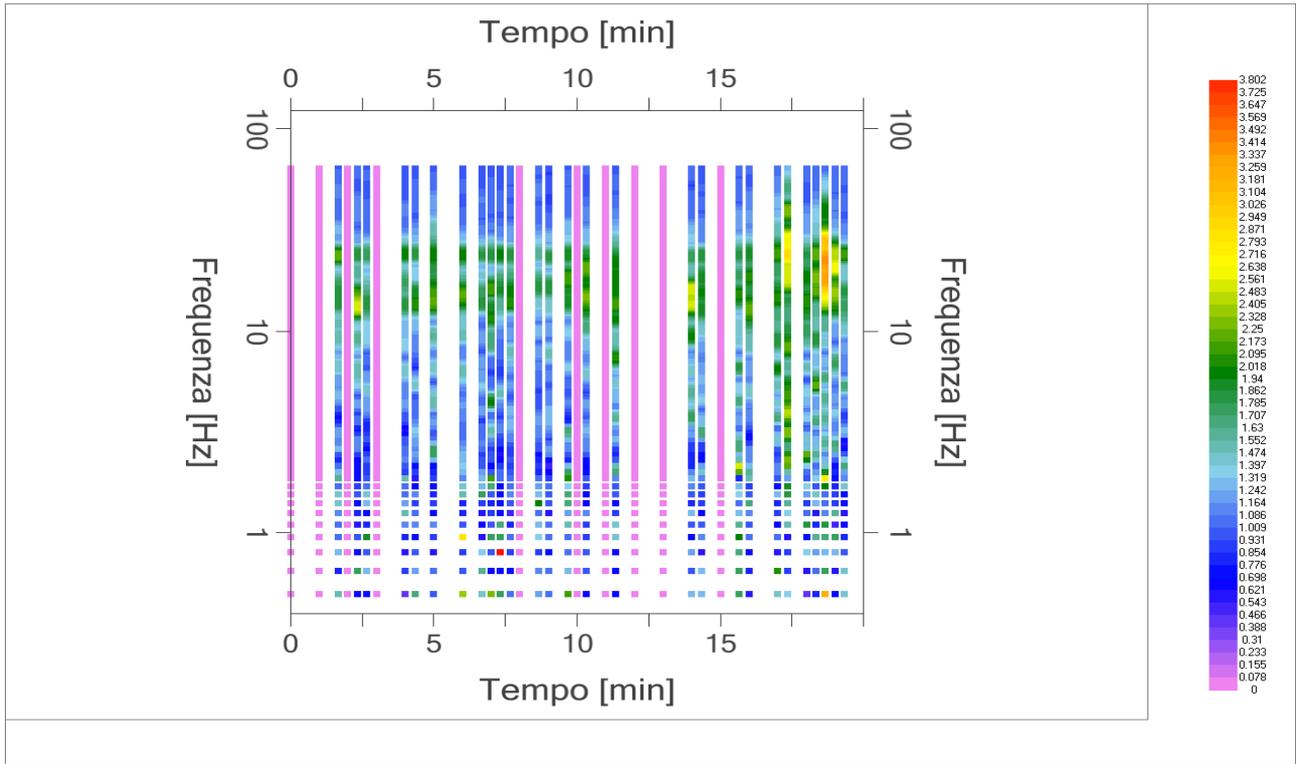
Mapa della stazionarietà degli spettri

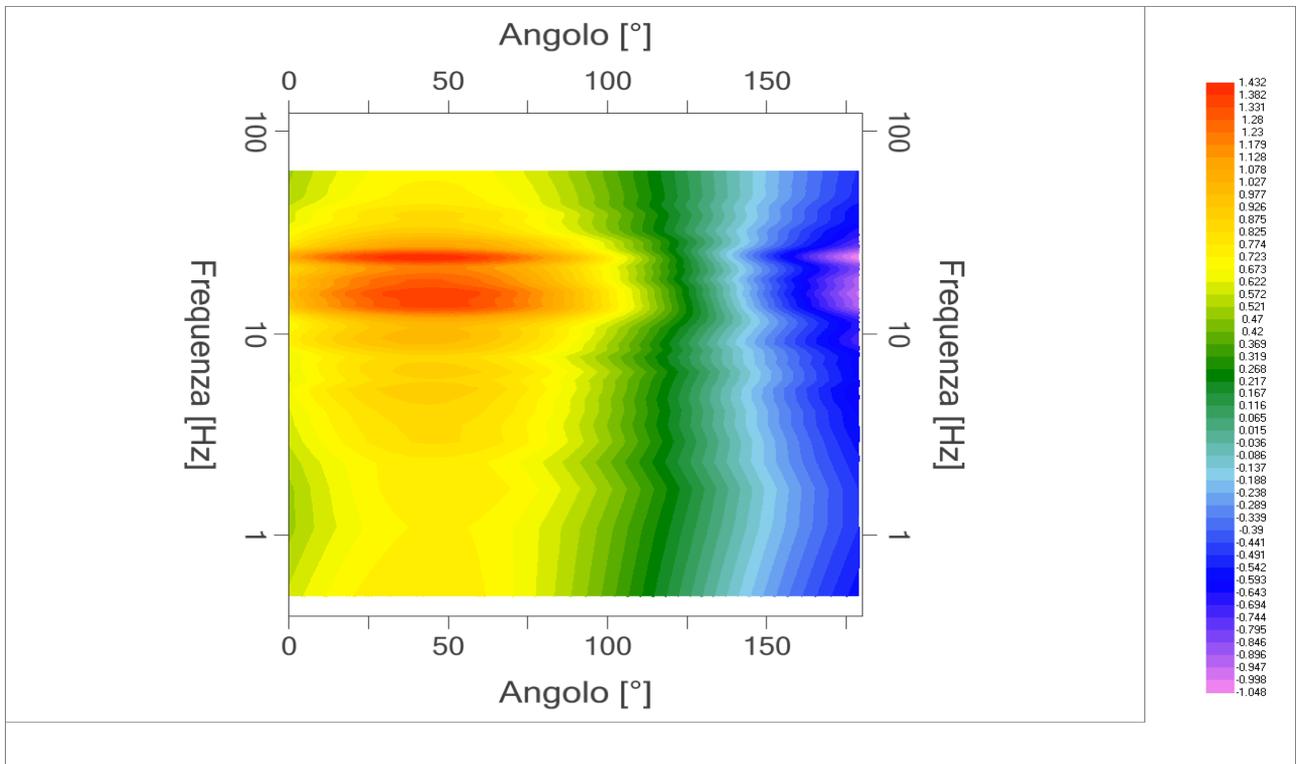
DIREZIONALITA' H/V

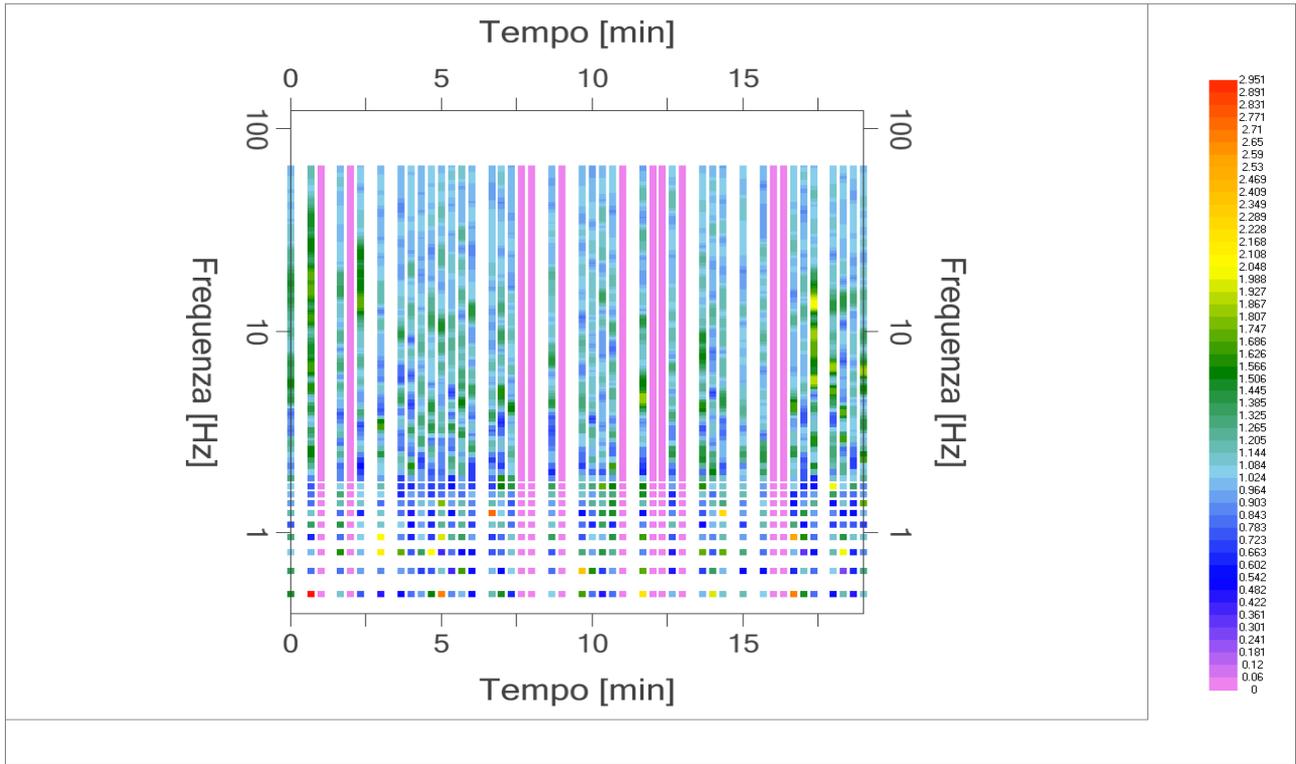
Mappe della stazionarietà degli spettri

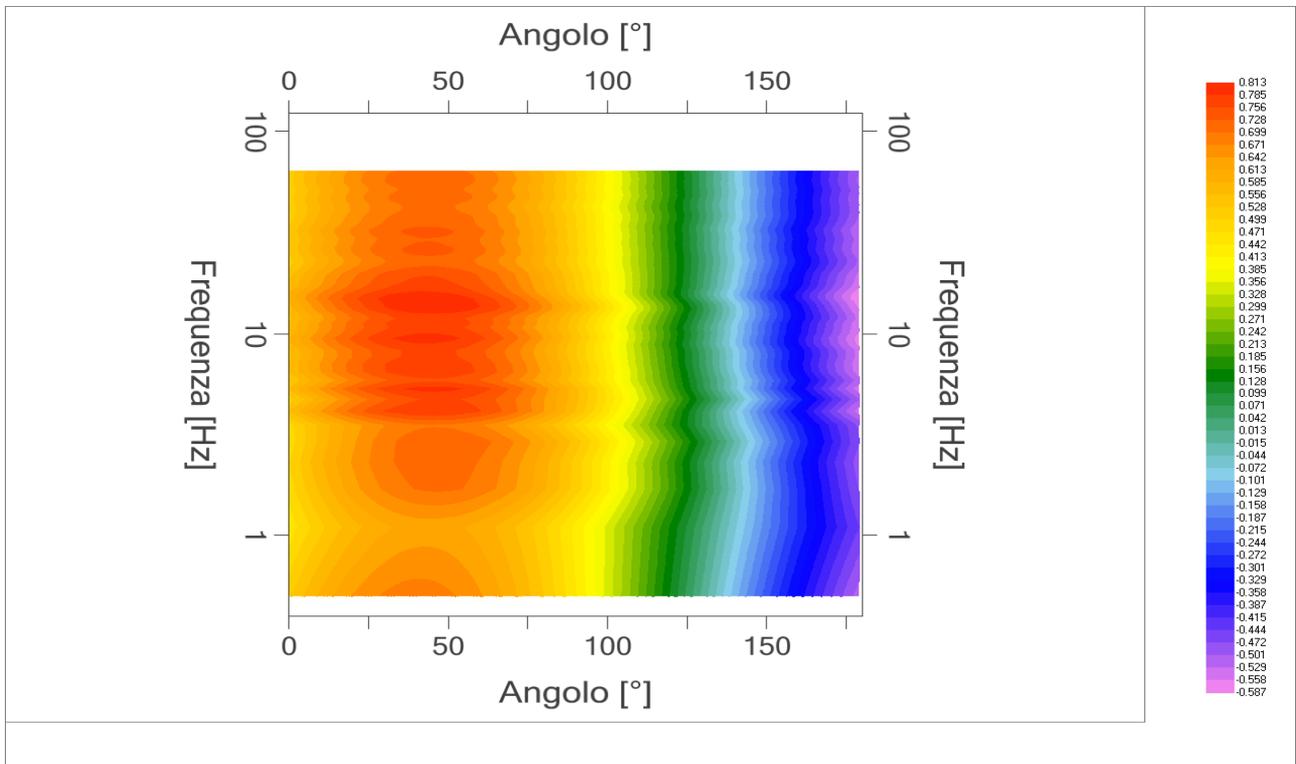
DIREZIONALITA' H/V

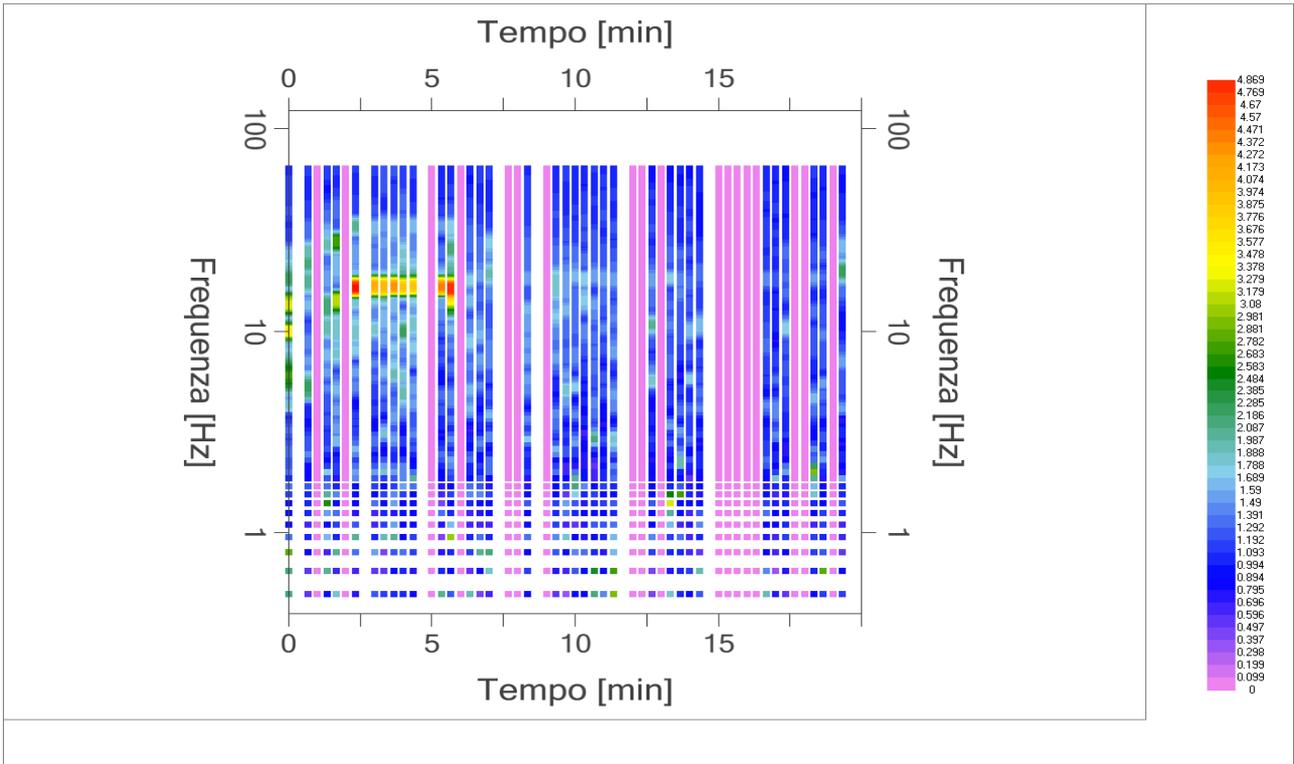
Mapa della stazionarietà degli spettri

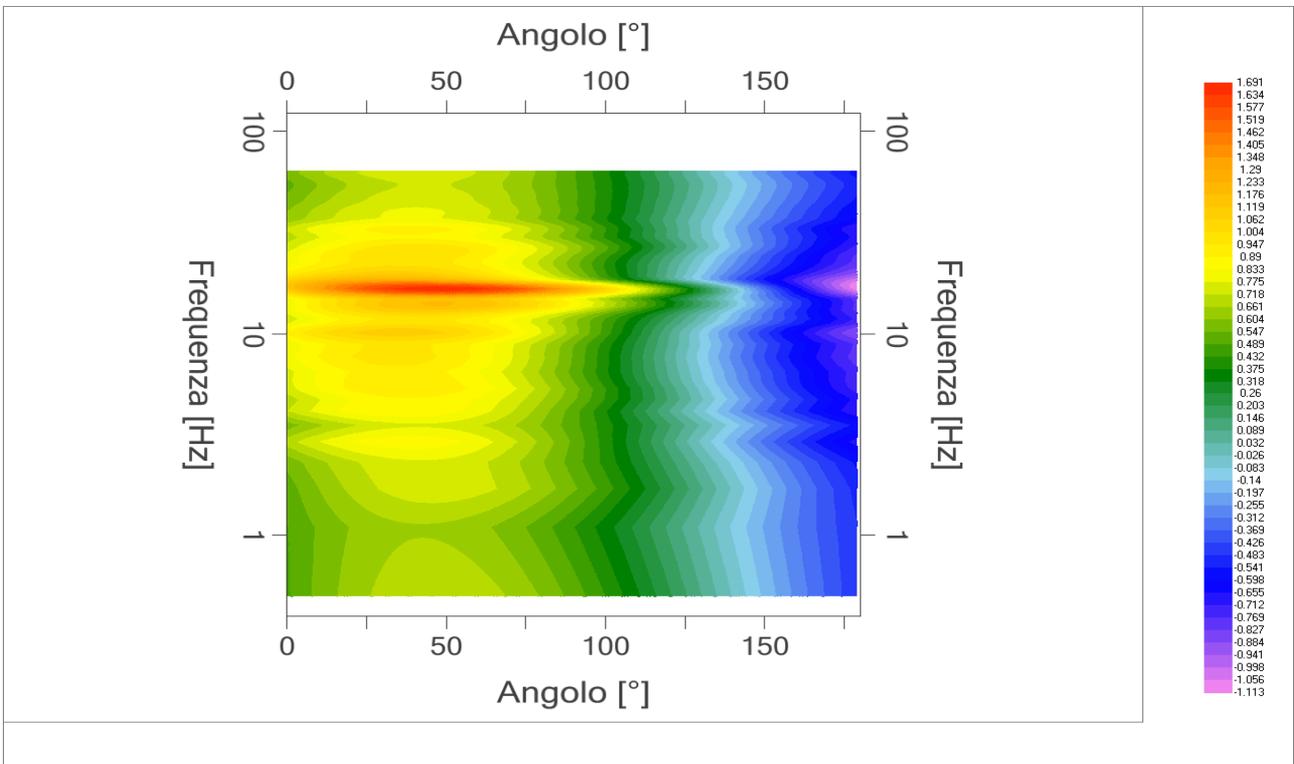
DIREZIONALITA' H/V
