# MICROZONAZIONE SISMICA

## Nuove indagini

Comune di San Polo d'Enza

Perforazione: CAROTAGGIO CONTINUO

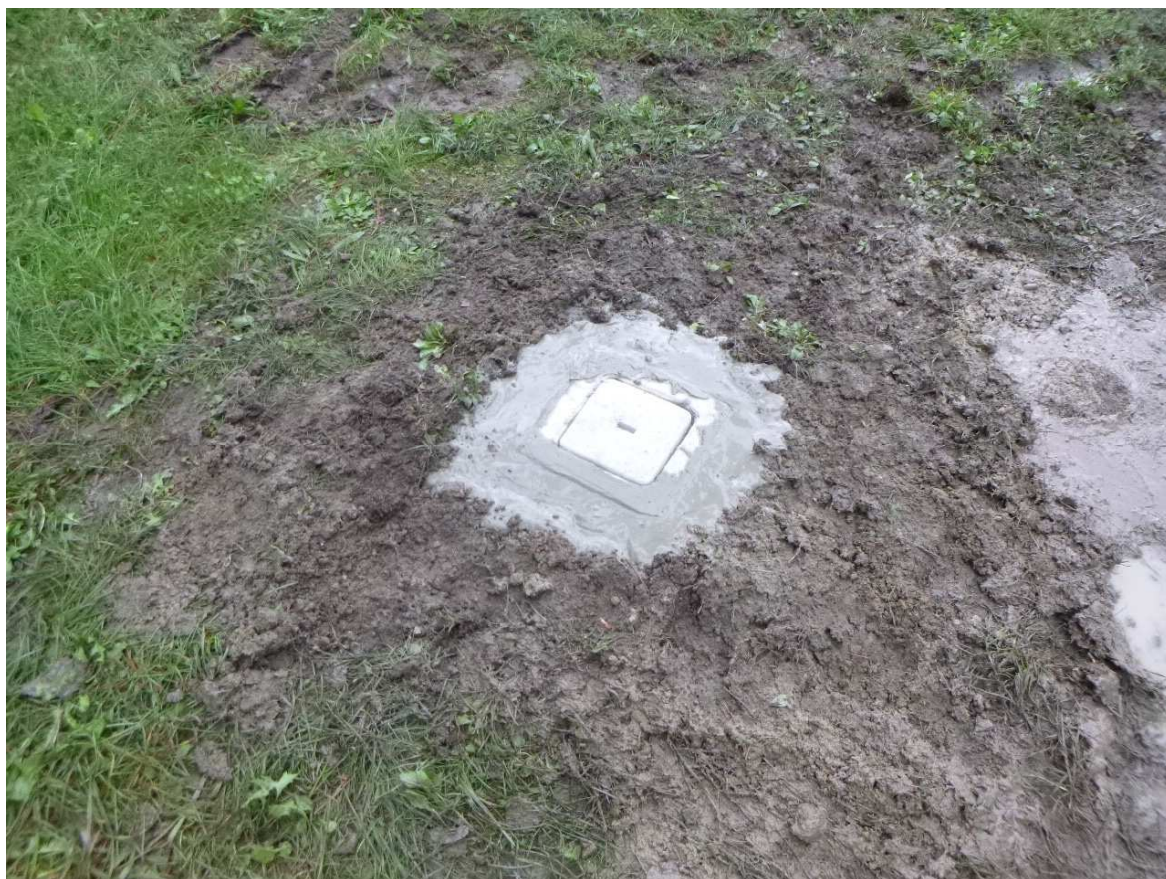
S 1: pozzetto protettivo i cls carrabile

POSA E CEMENTAZIONE TUBO (diam. int. 80 mm) PER PROVA DOWN HOLE A m 30.0  
A PROTEZIONE POZZETTO CARRABILE.  
ASSENZA DI ACQUA DURANTE LA PERFORAZIONE.
