Il crollo del versante nord della rupe di San Leo del 27 febbraio 2014: studio e monitoraggio a un anno di distanza

Claudio Corrado Lucente

Geologo | funzionario del Servizio Tecnico di Bacino Romagna - Rimini - Regione Emilia-Romagna

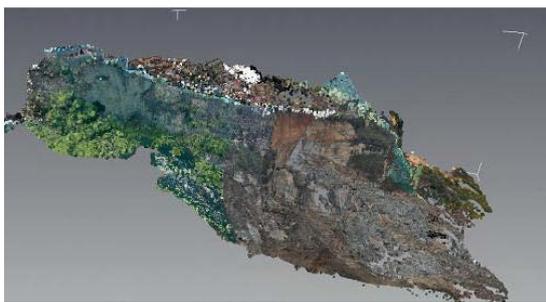
Fig. 9 - Modello tridimensionale da rilievo laser scanner raffigurante la parete nord, sede del crollo, e la parete est della rupe di San Leo (vista da nord-est, confronta con Fig. 5).

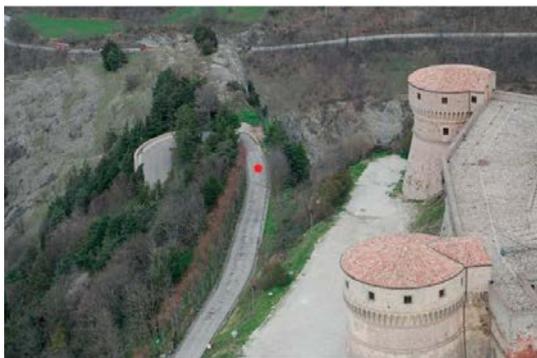
Fig. 19 - Ubicazione del sondaggio profondo nella zona del tornante lungo la via di accesso alla fortezza.

Il sondaggio, ubicato all'incirca sulla linea di mezzeria della strada, è stato spinto fino alla profondità di 111,0 m dal piano campagna attraversando essenzialmente rocce calcaree e calcarenitiche stratificate, con immersione verso ovest - sudovest ed inclinazione di circa 25°, appartenenti alla formazione di San Marino. Lungo tutto

Nel corso della perforazione sono state intercettate una serie di fratture alcune delle quali piuttosto significative riferibili alla famiglia K4 (facilmente riconoscibili per assetto contrario alla stratificazione): si tratta di fratture aperte anche se con lembi scabri e incastrati, generalmente sono accompagnate da una fascia di ossidazione (Fig. 20). Alla profondità di 84,80 m è stata individuata una faglia (frattura con evidenze di movimento reciproco fra i lembi), facilmente riconoscibile per le strutture presenti sulla superficie dei due lembi: il lembo superiore presenta ciottoli levigati mentre il lembo inferiore risulta striato (Fig. 21). Dall'orientamento della frattura sembra che tale faglia si sia sviluppata lungo una preesistente superficie di strato. Dalla carota non è possibile determinare la vergenza dello spostamento né tantomeno stabilire se trattasi di una faglia diretta o inversa. Il confronto tra la sezione geomeccanica ottenuta utilizzando i dati del rilievo di terreno e l'aggiornamento eseguito dopo le risultanze della prova in situ (Fig. 22) testimonia l'importanza del sondaggio profondo nella determinazione dello stato fessurativo dell'ammasso roccioso. Molte delle fratture presenti sono probabilmente mascherate in superficie a causa della vegetazione e dei manufatti antropici (es. strada).

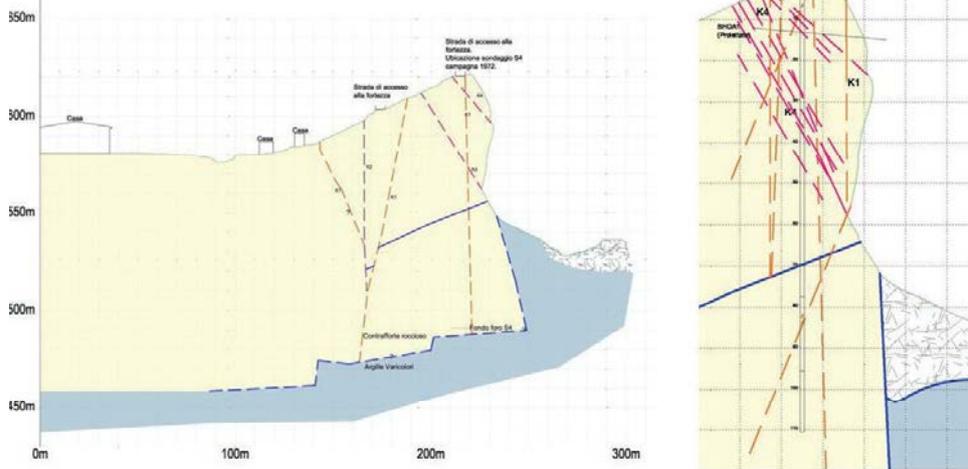
SEZIONE V17

Fig. 22 - A sinistra la sezione (uno spaccato dell'ammasso roccioso) dopo i rilievi di terreno ma prima dell'esecuzione del sondaggio; a destra, dopo il sondaggio.

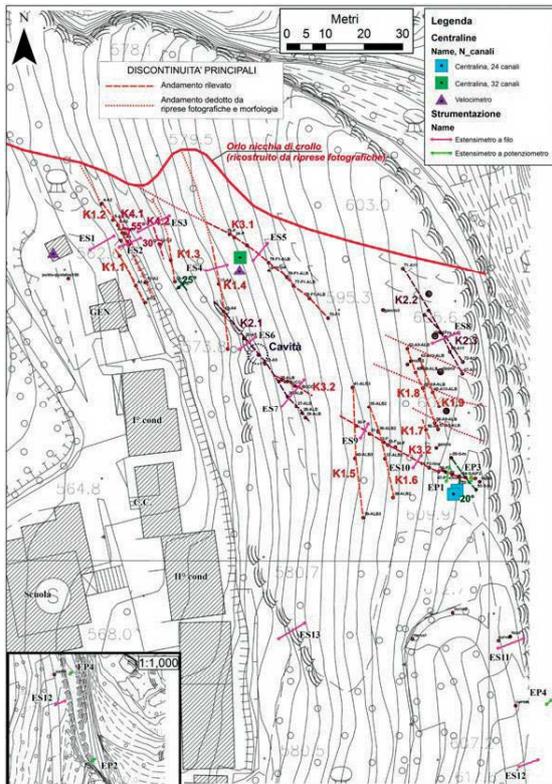
Fig. 23 - Planimetria della zona del crollo con ubicazione della strumentazione del monitoraggio di fase 1.

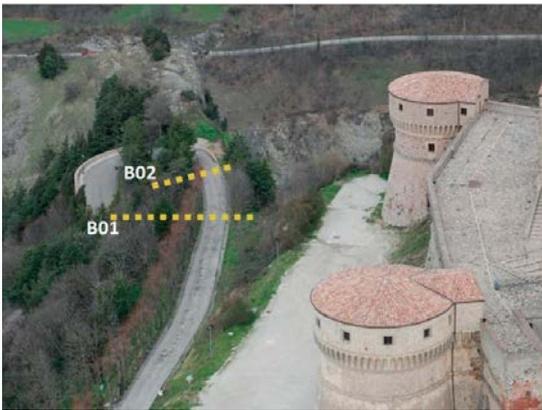
Fig. 27 - Traccia dei sondaggi sub-orizzontali attrezzati con estensimetri multibase in foro nella zona del tornante della strada di accesso alla fortezza.

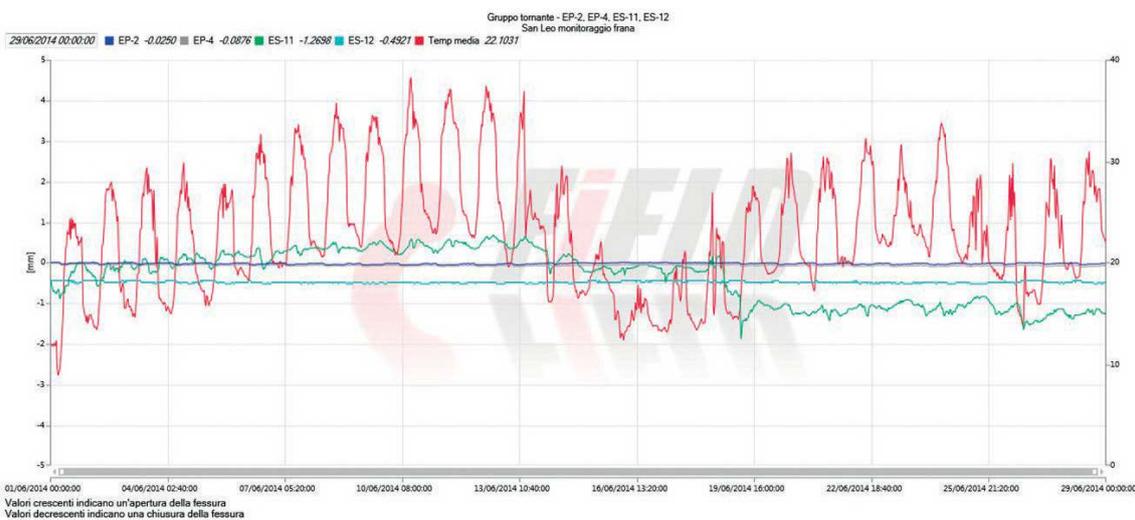
Fig. 31 - Andamento dei valori degli strumenti a presidio delle tornante della strada di accesso alla fortezza. I dati si riferiscono al mese di giugno 2014.

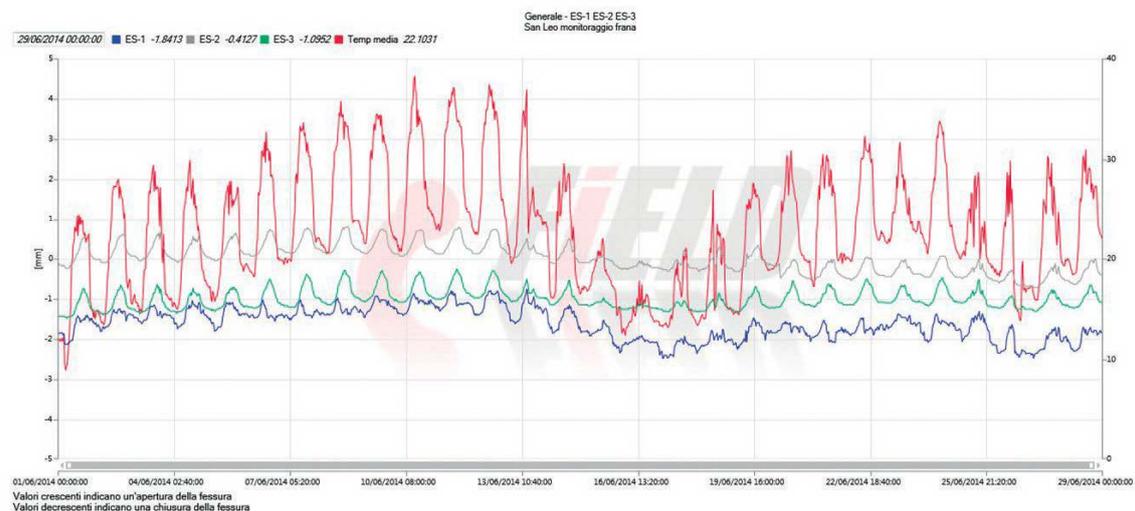
Fig. 32 - Andamento dei valori degli strumenti a presidio delle abitazioni private, Scuola e Caserma dei Carabinieri. I dati si riferiscono al mese di giugno 2014.

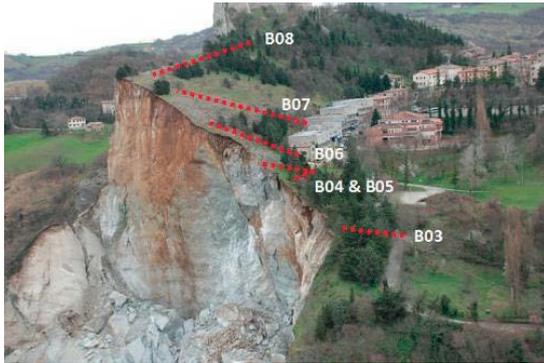
to importanti indicazioni sullo stato fessurativo dell'ammasso roccioso nella fascia attorno al coronamento della frana, sia attraverso l'analisi delle carote che attraverso la video-ispezione (Fig. 34). In ciascun foro sono state identificate diverse fratture importanti non rilevate ovviamente attraverso il rilievo di campagna; in alcuni casi si tratta di fratture aperte con marcata ossidazione quale indice di circolazione idrica in profondità. Sono in corso le valutazioni geomeccaniche sui nuovi dati ottenuti attraverso i carotaggi.

Fig. 33 - Traccia dei fori attrezzati con gli estensimetri multibase per il monitoraggio delle fratture profonde.

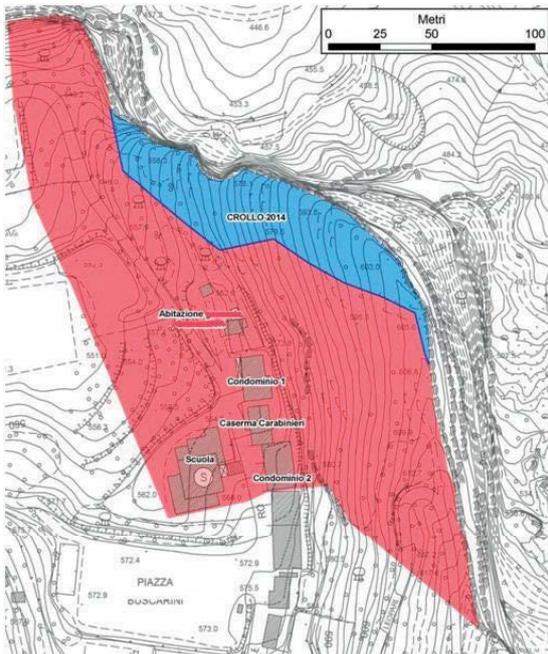
Dopo il crollo è stato necessario definire un primo scenario di rischio, "scenario di rischio 1", ritenendo plausibile una riattivazione del dissesto; è stato perciò valutato in via cautelativa il potenziale interessamento di un'ampia area attorno al crollo, comprendente 5 edifici: abitazione privata, condomini 1 e 2, Caserma dei Carabinieri e la scuola materna – elementare (area rossa nella Fig. 37). Ovviamente, è stata considerata a rischio anche l'area ai piedi della parete che comprende tutto l'accumulo di frana.

Fig. 37 - Primo scenario di rischio ("scenario di rischio 1", 28 febbraio 2014) con l'individuazione di un'ampia area a rischio evacuata (area rossa).

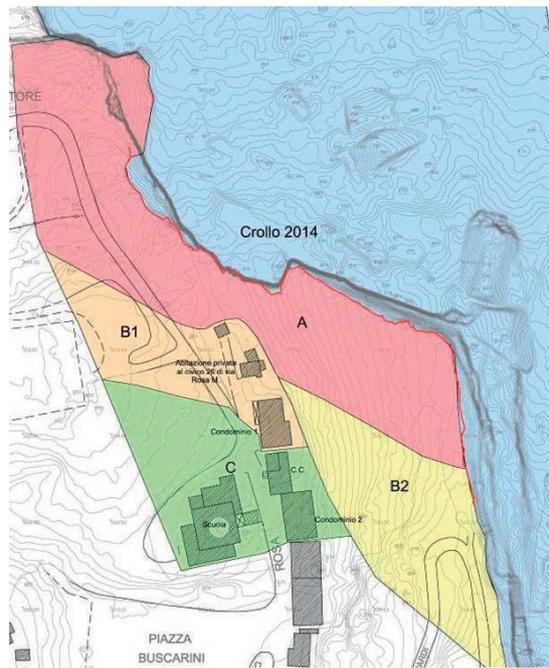
Con il nuovo scenario, denominato "scenario di rischio 2", l'area attorno al crollo è stata suddivisa in 4 zone: zona A, B1, B2 e C (Fig. 38).

Zona C. La caserma dei carabinieri, il condominio 2 e la scuola sono apparse collocate in una fascia a minore rischio, esterna alle aree di potenziale coinvolgimento per evoluzione del dissesto. È stato ritenuto, pertanto, possibile rimuovere il vincolo di inagibilità alle seguenti condizioni: attivazione del monitoraggio di fase 1 e definizione del Piano di emergenza di Protezione Civile correlato.

Zona B2. Gli studi condotti hanno evidenziato che la zona del tornante della strada di accesso alla fortezza non rientra fra le aree di coinvolgimento del crollo del febbraio 2014, né si rilevano risentimenti visibili/tangibili riconducibili al crollo. Tuttavia, i primi rilievi in parete hanno evidenziato un'intrinseca situazione di rischio legata alla prossimità della strada al ciglio di scarpata e alla presenza di fratture significative. Relativamente alla riapertura della strada, è stato ritenuto quindi indispensabile portare a compimento un approfondimento delle indagini (geognostica profonda) ed estendere anche a questo settore il monitoraggio di fase 2 (controllo delle fratture profonde).

Fig. 38 - "Scenario di rischio 2" (22 aprile 2014) con l'individuazione di 4 aree a diverso rischio limitando l'interdizione definitiva alla sola fascia A (rossa) intorno al ciglio della parete di crollo.
